المشاكل الفنية المؤثرة علي أداء محطات إمداد المياه الجوفية بدارفور
(دراسة حالتين بولاية شمال دارفور - السودان)

The Technical Problems Affecting the Performance of the Ground Water Supply
Stations in Darfur (Two Case Studies in North Darfur State - Sudan)

هنا الحاج يوسف بخاري، حامد عبدالعال المنقوشي، سامي هاشم محمد محمود
كلية هندسة المياه والبيئة
hanaelhaj92@yahoo.com

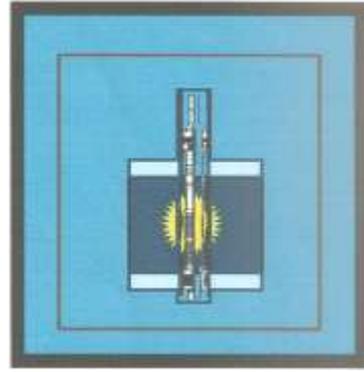
الشكل 2: فشل أنابيب التغليف نتيجة لإنتاج الرمل [9]

- تحدث عملية إنبعاج أو إنهيار أنابيب التغليف والأنابيب القاعية نتيجة لتأثير الضغط الهيدروستاتيكي الناتج من الرمال المتحركة كما في الشكل (2) واستفادت منه الدراسة في كيفية تحديد مواقع فشل أنابيب التغليف نتيجة لإننتاج الرمل.

• للتحكم بالرمال Sand Control يجب مراجعة سلامة المصافي Screen وسلامة إختيار وإنزال الغلاف الحصوي Gravel Packing.

• الإستخدم الصحيح للغلاف الحصوي Gravel Packing Method يجب أن يتم إختياره عن طريقة علمية كطريقة التحليل المنخلي (Sieve Analysis).

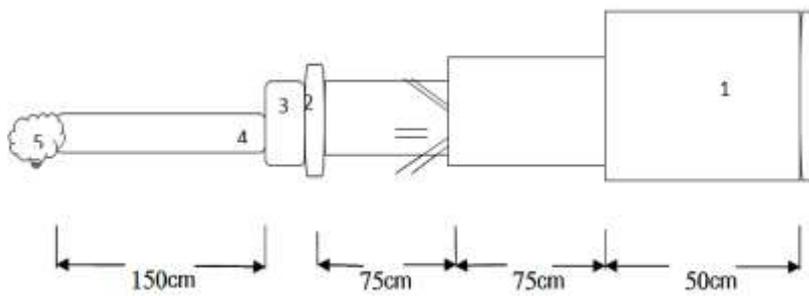
شكل (5): مواصفات الخطاف الساقط ببئر جاكوميا

- تبديل الشبكات ذات المواد الحديدية القديمة بمواد تتحمل التآكل والصدأ كالمواد البلاستيكية.
 - ضرورة إستعمال الخطافات المناسبة للسواقي في داخل البئر لإنجاح عمليات الإصطياد (Fishing) وتوفيراً للزمن والتكلفة.
