التشققات في المنشآت الخرسانية

(دراسة حالة: مبنى كلية الدراسات الاقتصادية والاجتماعية جامعة النيلين)

Cracks in Concrete Structures

The Collage Building of The Economics
and Social Studies

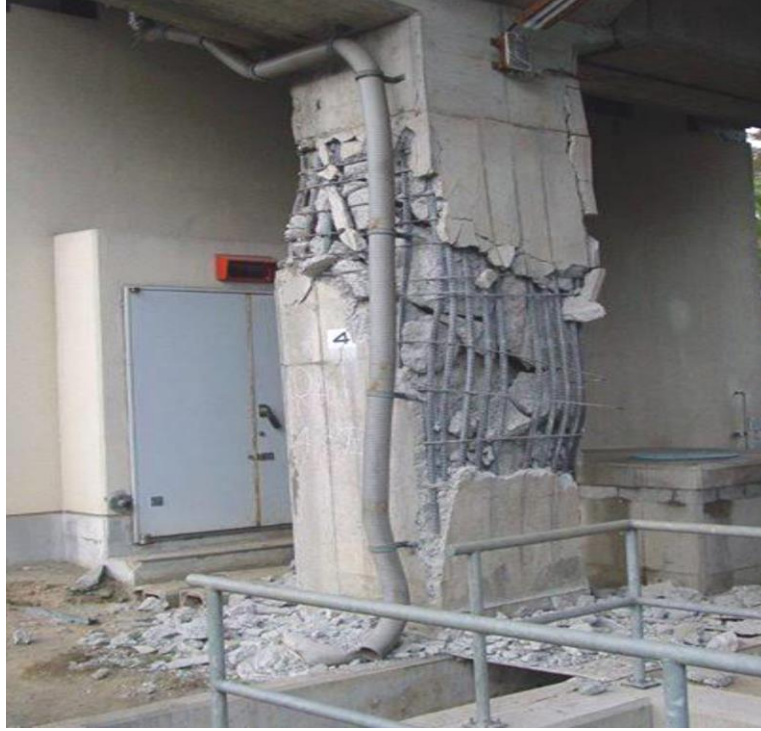
شكل رقم (3-1) سؤ الخرسانة وزيادة التحميل،المصدر الباحث.

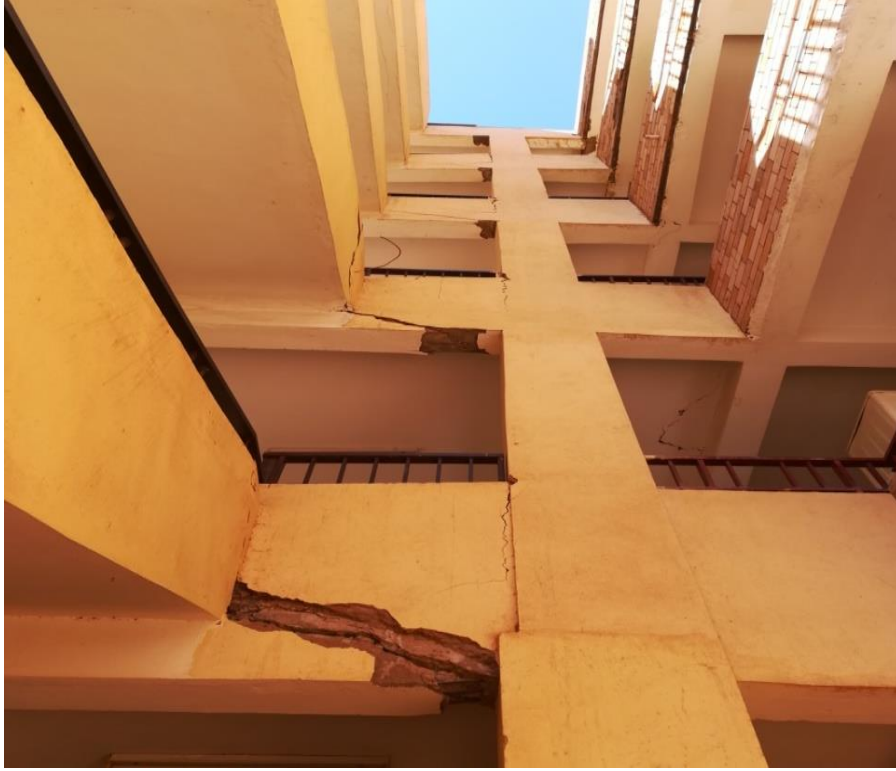
شكل (4-4) يوضح التشققات بسبب هبوط المبنى، المصدر: الباحث

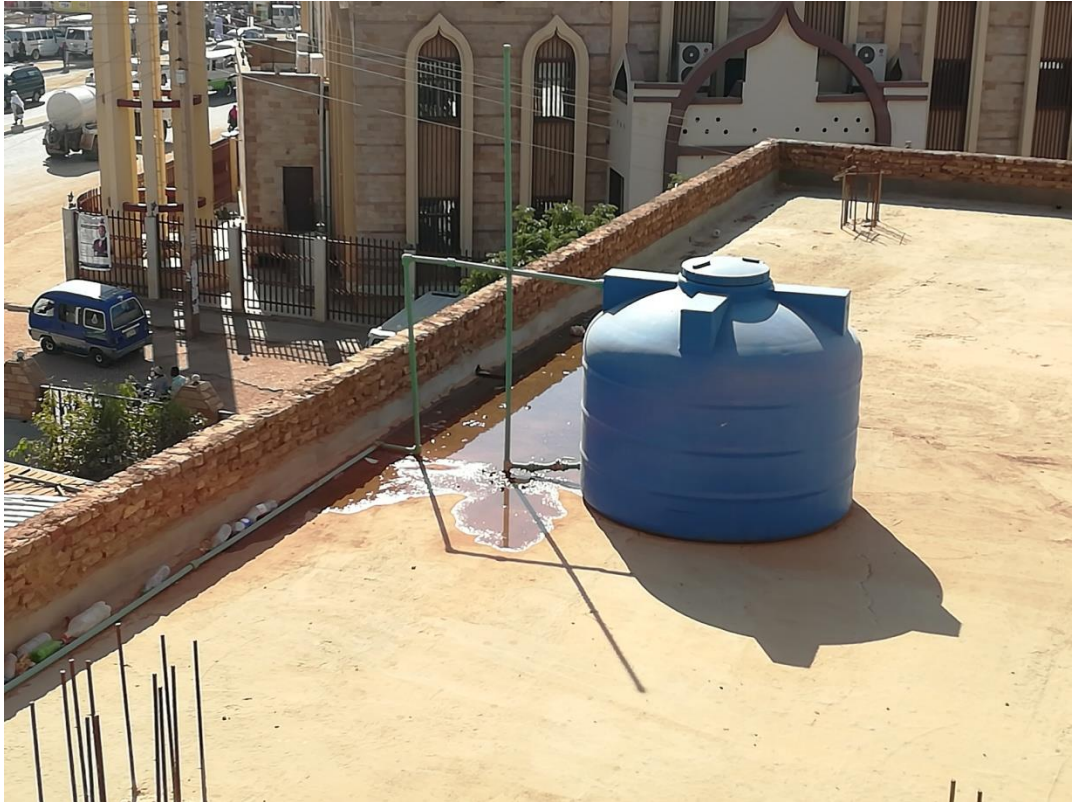
شكل رقم (4-5) تسرب المياه من الخزانات داخل المبنى، المصدر الباحث

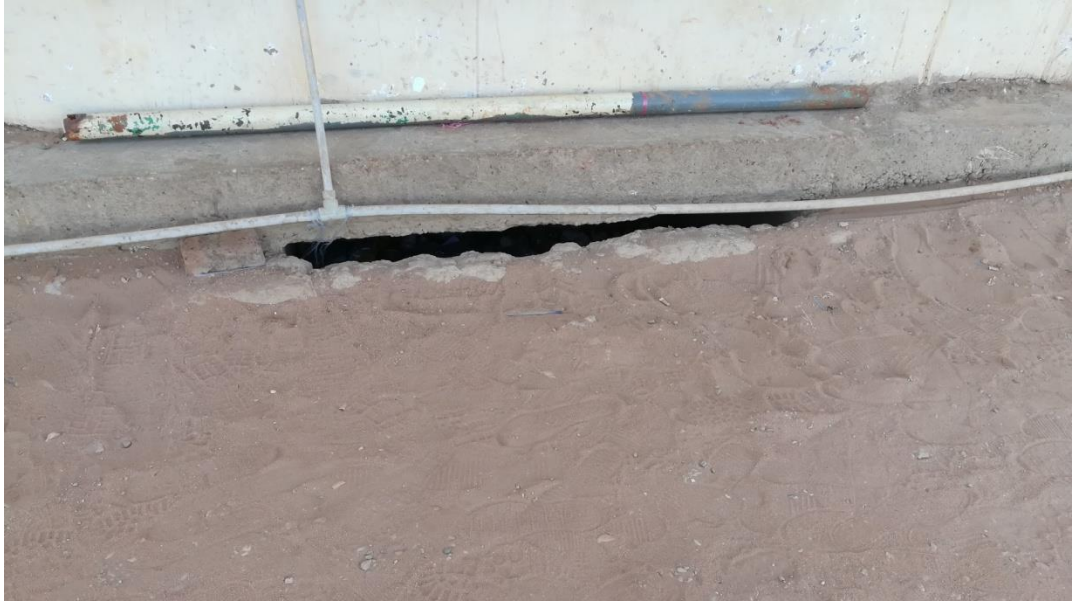
شكل رقم (4-6) فتحات في المبنى نتيجة لتسرب المياه، المصدر الباحث

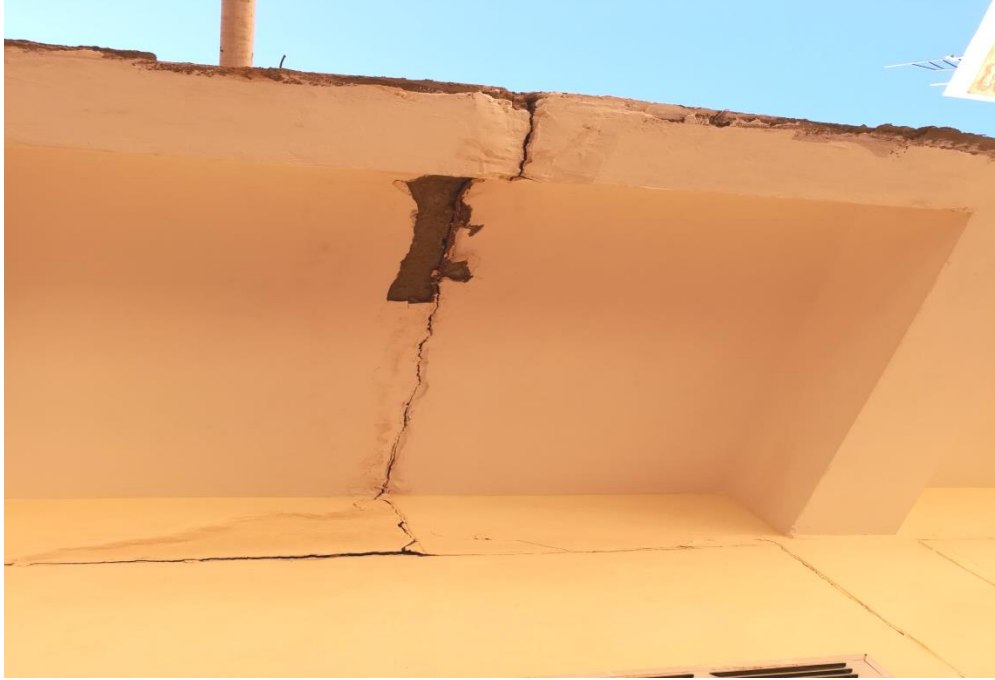
شكل رقم(4-10) شق في جزء من السقفة بكلية الدراسات الاقتصادية والاجتماعية،المصدر
الباحث

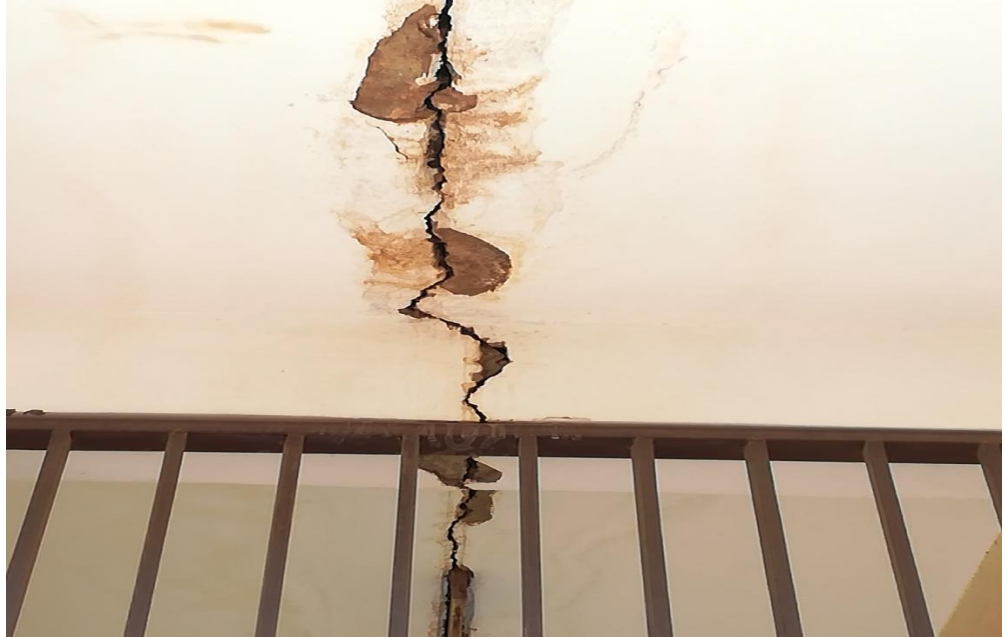
شكل رقم(4-11) شق في سقف الطابق العلوي بكلية الدراسات الاقتصادية والاجتماعية،المصدر
الباحث

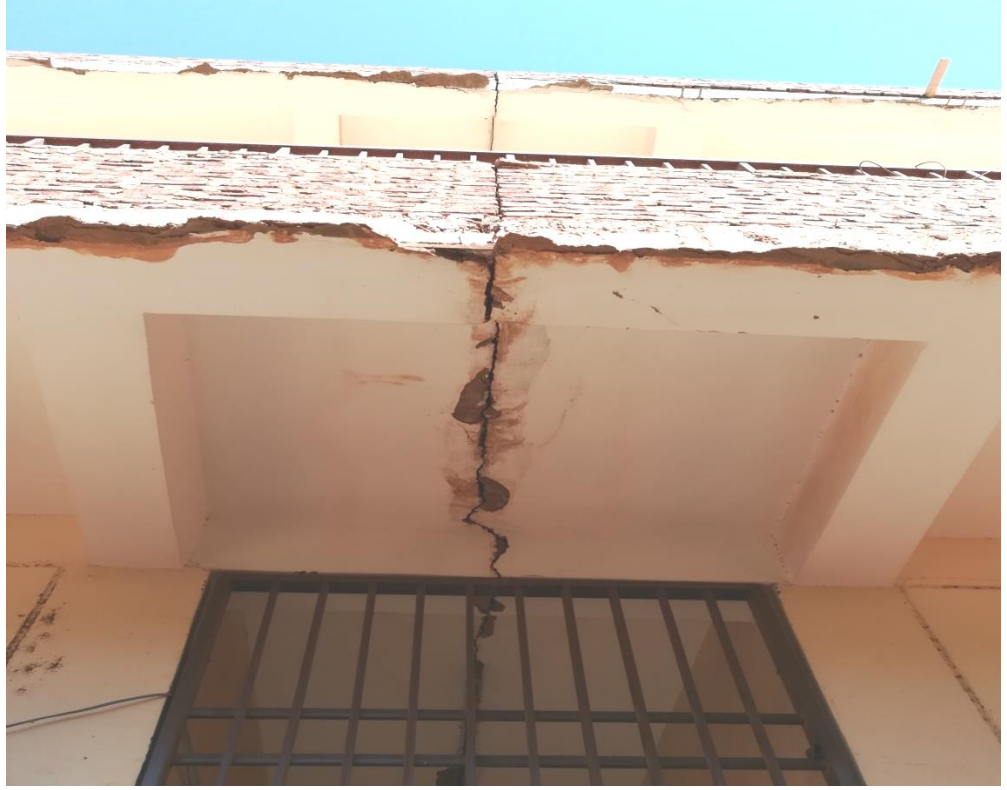
شكل رقم(4-12) فاصل هبوط بكلية الدراسات الاقتصادية والاجتماعية،المصدر الباحث
٢. العوامل الخارجية:

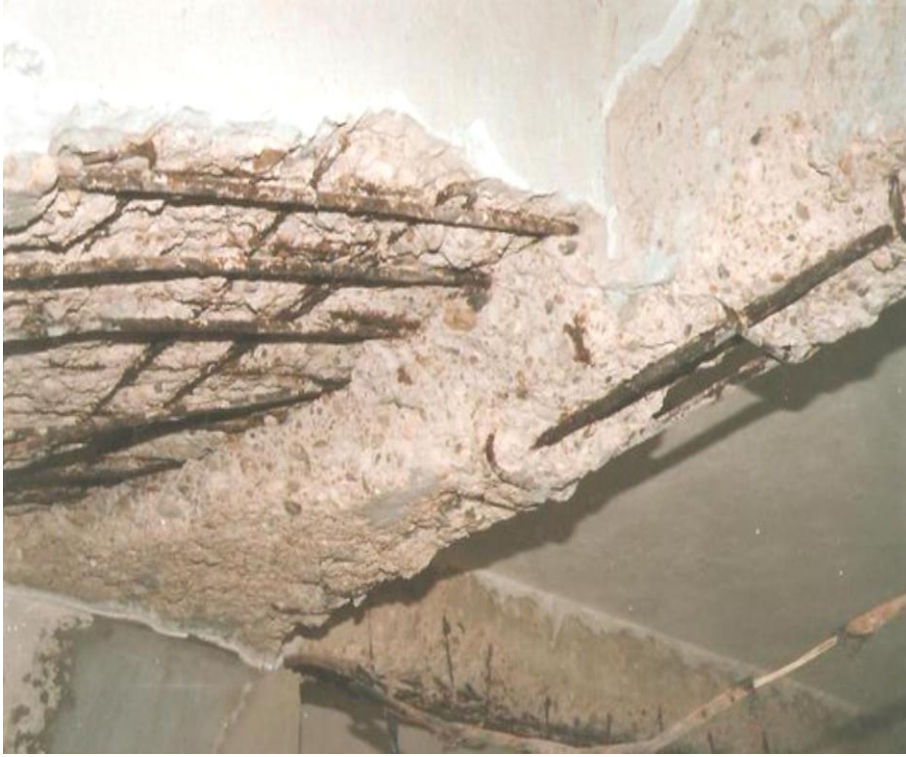
شكل رقم (4-13) تشققات خرسانية بسبب الرطوبة ورداءة المواد المستخدمة، المصدر الباحث
