الفصل الاول

اسس ترميم المباني التاريخية والاثريّة

2-2-7 تعريف وتقييم المباني الأثرية والتاريخية و ذات القيمة :

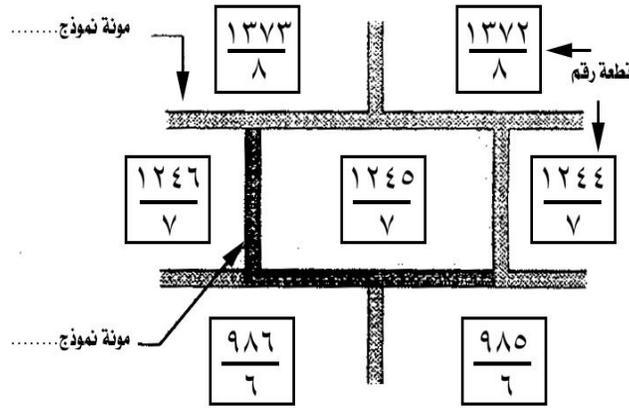
(الشكل (2-2)) ترقيم القطع وتوضيح نوعية المونة أثناء عمليات الفك وإعادة التركيب

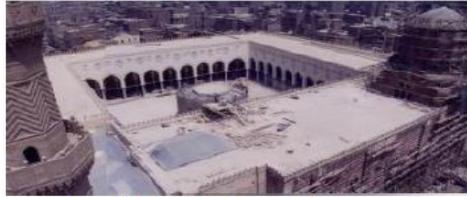
المسجد بعد عملية الترميم وإعادة بناء الأروقة المهدامة

الشكل (2-6) عمليات إعادة البناء للأروقة المهدامة بمسجد المؤيد شيخ.

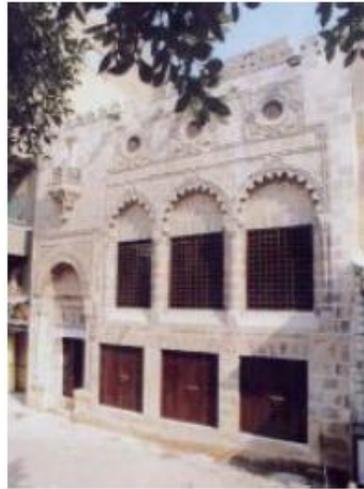
الزاوية بعد عمليات الفك وإعادة البناء

الشكل (2-7) عمليات الفك وإعادة البناء لزاوية عبد الرحمن كتخدا

وتتم تلك الأعمال ضمن عمليات الفك الجزئي وإعادة البناء لأحد العناصر الإنشائية المكونة للمبنى الأثري نتيجة وجود ضرورة إنشائية لذلك، كحدوث تشكّل خارج المستوى لحائط ما في المبنى أو حدوث ميل شديد لأحد العناصر الإنشائية والمعمارية يستوجب إجراء فكه وإعادة بنائه. ومثال ذلك، ما تم من فك وإعادة بناء لزاوية عبد الرحمن كتخدا -بشارع الخيامية بالمغربلين وهي ترجع إلى العصر العثماني، حيث كان بالمبنى شروخاً كبيرة نتيجة هبوط التربة الرديم وارتفاع منسوب المياه السطحية. وقد تم فك المبنى بالكامل وعمل خوازيق بكابات خرسانية، وتمت إعادة البناء للمبنى بالكامل فوق تلك الأساسات الجديدة.

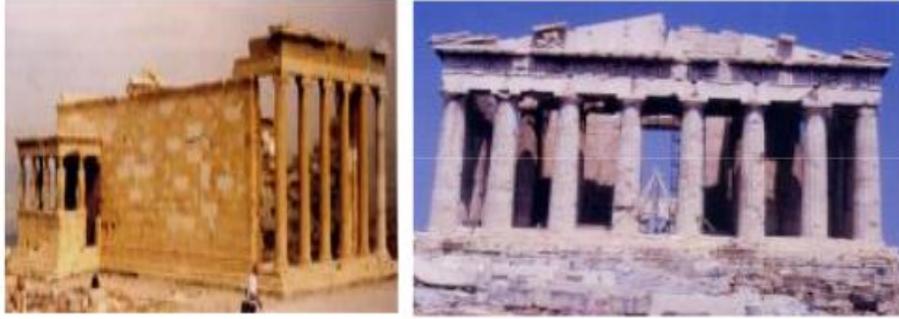
الشكل (8-2) أعمال الترميم وإعادة البناء للمعابد بهضبة الأكروبوليس بأثينا المصدر : د. م. بسام محمد مصطفى - مجلة الاتحاد العام للآثار بين العرب (2009)م

وهي كلمة يونانية تعني الترميم بمعناه المطلق وهي تختص ببقايا المباني الأثرية أو الأطلال الضاربة في القدم أو القديمة نسبياً مثل (الأثار المصرية القديمة أو اليونانية أو الرومانية)، والنتيجة أثناء إجراء أعمال الحفريات الأثرية. وإعادة التكوين لهذه الأجزاء، يكون بهدف إعطاء المشاهد صورة مطابقة للمبنى الأثري ولكن بطريقة جزئية لأجزاء من المبنى الأثري ، وكذلك رغبة في الحفاظ على البقايا المتناثرة وحمايتها من السرقة والتخريب. ويتم ذلك بإعادة تجميع عناصر المبنى القديم المتناثرة أو غير المترابطة مع ضرورة إظهار المواد التي استكمل بها ضمن التجميع أو التكوين المعماري للمبنى للتمييز بين القديم والجديد. يعامل المبنى الأثري بعد إجراء تلك العمليات أيضاً معاملة الأطلال أو البقايا الأثرية الشكل (8-2) و (9-2).

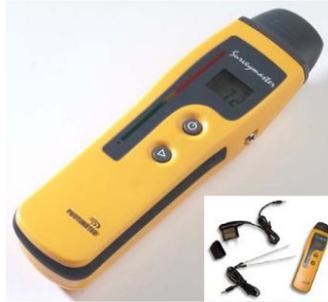
الشكل (4- 2) جهاز قياس درجات الرطوبة

التذبذب في منسوب مياه الرشح والنشح من أشد العوامل تأثيرا علي مبني المالية وهو بالقرب من مجرى النيل الأزرق وهو أيضا يعاني من سوء تصريف مياه الأمطار والصرف الصحي وتوصيلات الماء العذب وأجهزة التكييف والتبريد، وقد نتج عن ذلك غسل ونزح المواد الرابطة لحبيبات حجارة البناء والملاط في بعض الأماكن خاصة بالقرب من أساسات المبني إذ أصبحت أجسام هشة ضعيفة التماسك سهلة الانهيار بفعل عوامل التلف الأخرى من رياح وغيره. الحركة غير منتظمة في التربة التي بدورها أدت الي إحداث التشدعات في المبني. تعدت معدلات الرطوبة النسبية في بعض المناطق من جدران وأرضيات مبني المالية المحتوى المائي الحرج (Critical water content) وقد وصلت الحد الأقصى للمحتوى المائي (Maximum water content) وذلك حسب قياسات جهاز قياس درجات الرطوبة (PROTIMETE SURVEYMASTER Architectonic Model D475S) هذا وقد وصلت القراءات الي 100% في كثير من الأماكن بالمبني.

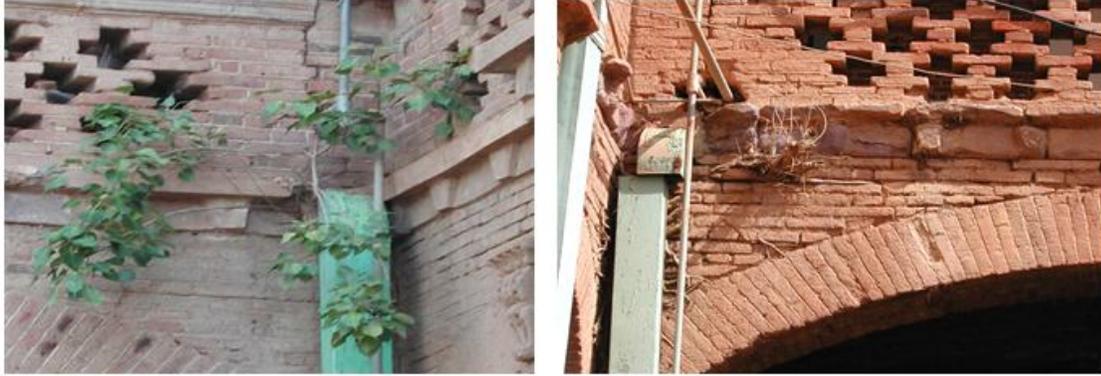
تأثير الأمطار واضح في المبني نتيجة لفجوات في السقف الإردوازي وانسداد وخراب مواسير التصريف مما أدى الي نمو بعض الأشجار علي الجدران التي انتقلت بذورها بواسطة الطيور أو الرياح مما نتج عن ذلك تصدعات في الجدران وتأثرت الجدران بما يعرف ببصمات الجذور Roots marks أيضا نمو الأشجار لصق الجدران خاصة في الواجهة الشرقية للمبني الذي أدى الي زيادة في الرطوبة وحركة الأملاح التي بدورها أدت الي تدهور حجارة الأساس وتشويه الأفاريز Cornices.

الشكل (4-3) نمو الاشجار علي جدران المبني

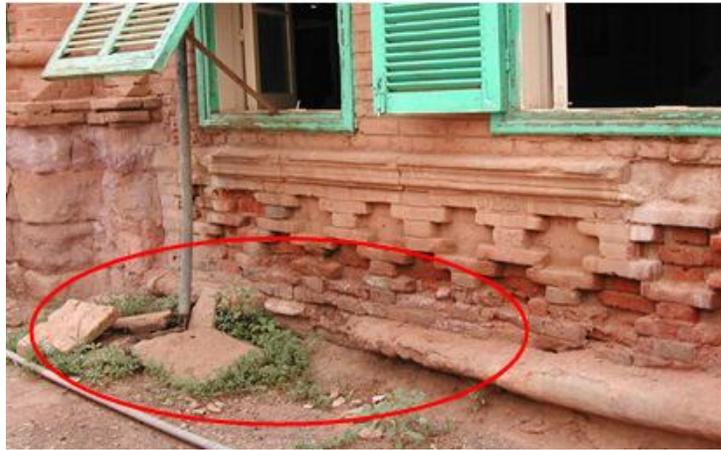
الرطوبة الزائدة أدت الي نمو النباتات والتي بدورها ألحقت الضرر بحجارة البناء والذي يتمثل في تفتت الحجارة وتآكلها.

الشكل (4-4) الرطوبة وتأثيرها علي جدران المبني

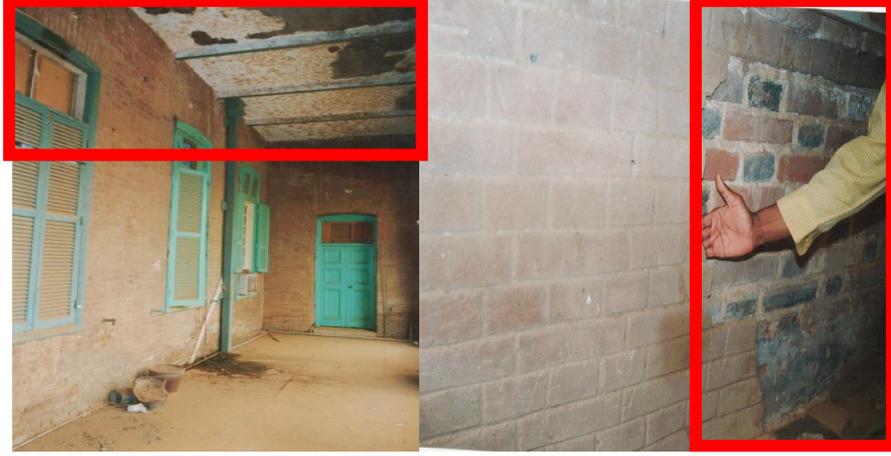
ان خراب قنوات تصريف مياه الأمطار كان سببا في انسلاخ طبقة تشطيب أسطح الجدران والسقف.

الشكل (4-5) تلف التشطيبات في الجدران والاسقف

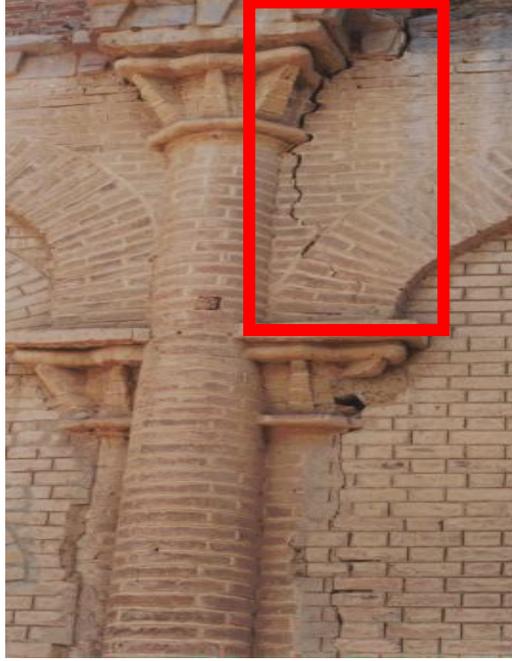
الشكل (4- 6) صدع راسي في الناحية الغربية (نتيجة تحرك التربة وحموله السقوفات الخرسانية)
المصدر : حيدر حامد مختار و خالد بابكر عوض الكريم -أكتوبر 2003م.

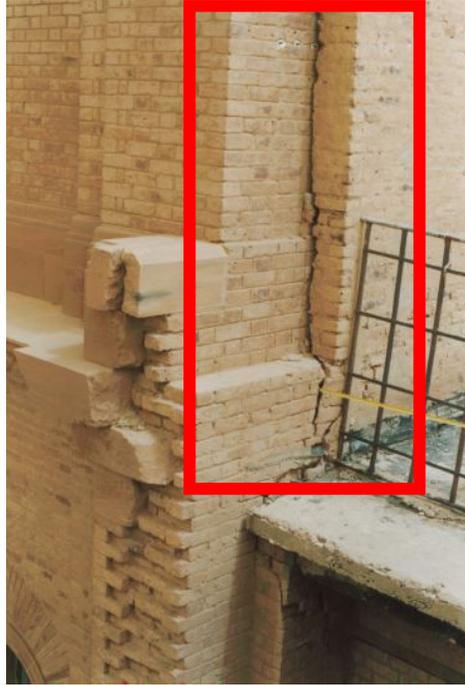
الشكل (4- 7) ميل جزء من الجناح الغربي للخارج- بسبب الهزات الارضية
المصدر : حيدر حامد مختار و خالد بابكر عوض الكريم -أكتوبر 2003م.

هنالك انخفاض في أرضية البرنדה الشمالية الغربية للجزء الغربي مما أدى الي ميلان الجدران الخارجية نحو الخارج وتصدعات ظاهرة في مكاتب الطابق العلوي من الناحية الجنوبية الغربية وفي الغرفة التي تعلو هذه المكاتب(الأرشيف المهجور). عدم صيانة ونظافة غرفة الأرشيف المهجورة يؤدي الي تراكم الأتربة خاصة في التصدعات مما يتسبب في مزيد من التصدع وأيضا تكاثر البكتيريا التي في نهاية المطاف تتسبب في نشوب الحريق.

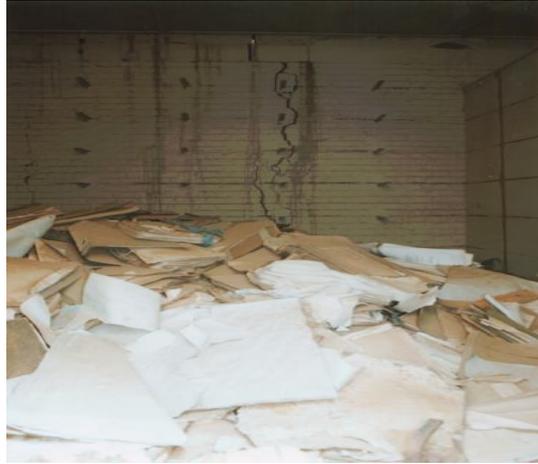
الشكل (4- 8) الارشيف المجور في للمبني
المصدر : حيدر حامد مختار وخالد بابكر عوض الكريم -أكتوبر 2003م.

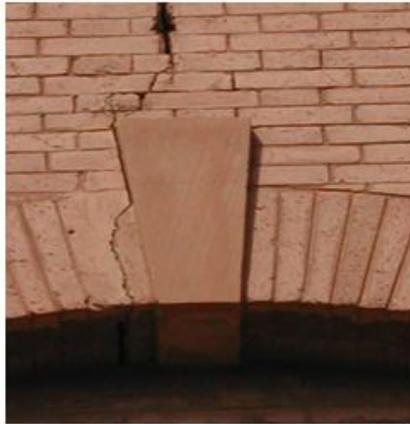
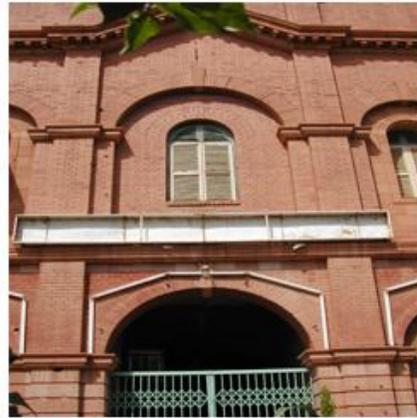
في البرنדה الشمالية الشرقية للجزء الغربي توجد تصدعات أفقية غير منتظمة وأخرى رأسية والتي ربما تكون ناتجة عن ميلان المبني نسبة لانخفاض الأرضية والهزات الأرضية التي أصابت الخرطوم.

الشكل (4- 9) شكل التصدعات في المبني
المصدر : حيدر حامد مختار وخالد بابكر عوض الكريم -أكتوبر 2003م.

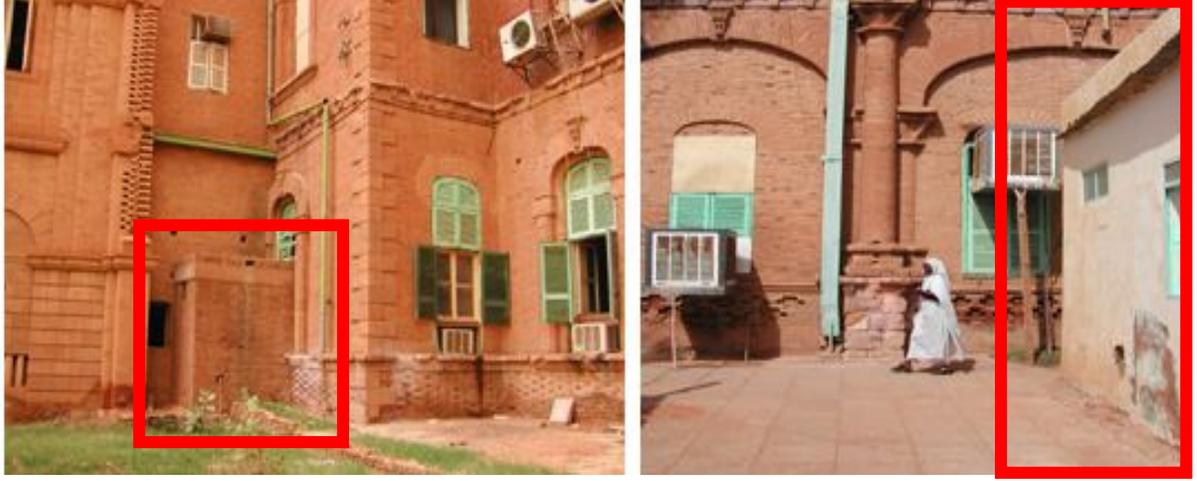
إضافة الحمامات التي أجريت مؤخرا بالبرنذة الشمالية للمحور شرق-غرب للمبني أحدثت تشوها وتغييرا في شخصية المبني

الشكل (4-10) مباني حمامات مضافة للمبني
المصدر : حيدر حامد مختار وخالد بابكر عوض الكريم -أكتوبر 2003م.

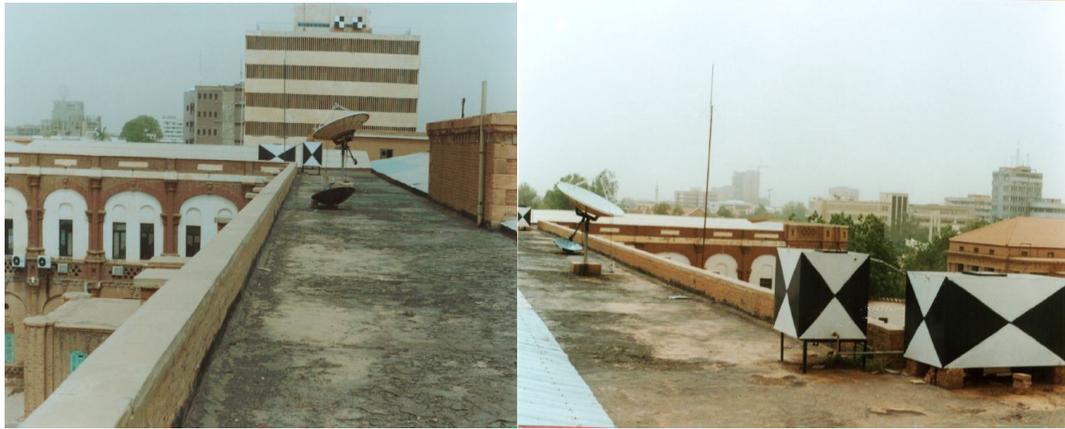
خزانات المياه تشكل حمولة زائدة تهدد المبني فضلا عن الماء المتسرب الذي أدى الي تآكل حديد التسليح. تعرية الطبقة العازلة وعدم تجديدها ساهم في تسرب مياه الأمطار وتآكل حديد التسليح.

الشكل (4-11) خزانات المياه في سطح المبني
المصدر : حيدر حامد مختار وخالد بابكر عوض الكريم -أكتوبر 2003

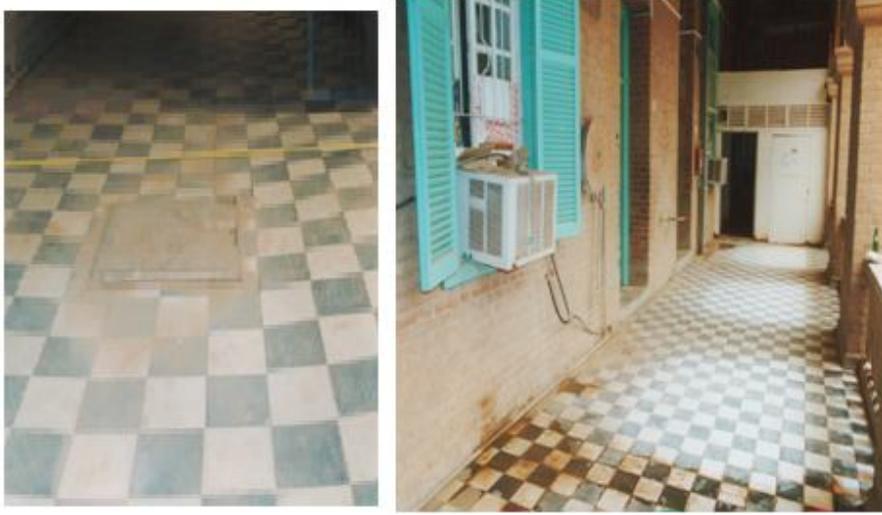
تصدع مجاري الصرف علي امتداد البرندات أدى الي تهتك الأرضيات وهبوطها في كثير من الأماكن.

الشكل (4- 12) هبوط الارضيات
المصدر : حيدر حامد مختار وخالد بابكر عوض الكريم -أكتوبر 2003م.

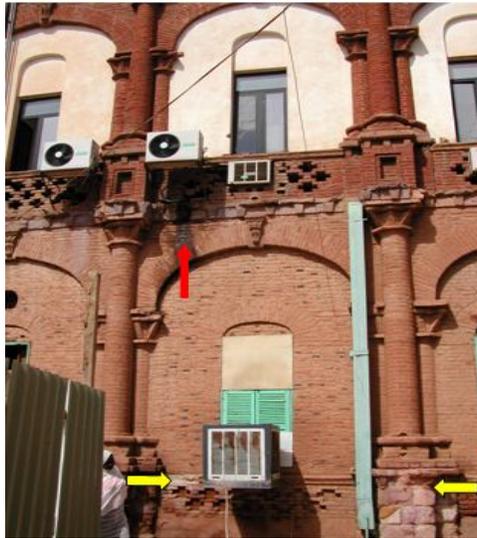
تأثير مياة أجهزة التبريد التي لم يراع فيها التصريف الجيد للماء المتكاثف وعدم صيانة مصارف مياه الأمطار .

الشكل (4- 13) مياة التبريد واثرها علي المبني
المصدر : حيدر حامد مختار وخالد بابكر عوض الكريم -أكتوبر 2003م.

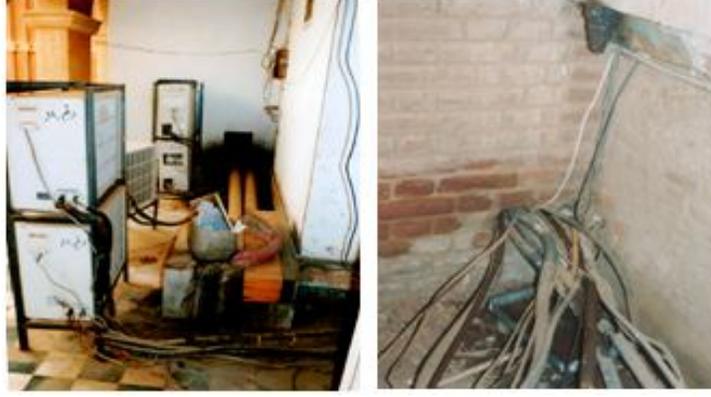
التوصيل العشوائي لأجهزة التكييف وانعدام توصيلات صرف الماء المتكاثف ومرافق الصرف الصحي أدى الي تشوه المبني كما ساهم في زيادة عوامل التلف. هذا النمط في تركيب المعدات مخالف للمعايير المتبعة ومن مخاطره نشوب الحرائق أو الصدمات الكهربائية المميتة.

الشكل (4- 14) اجهزة التكييف وتوصيلات الكهرباء
المصدر : حيدر حامد مختار وخالد بابكر عوض الكريم -أكتوبر 2003م.

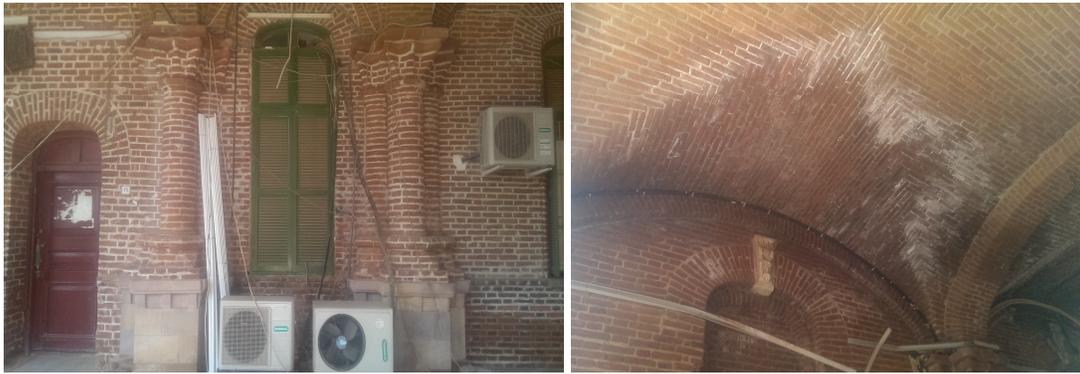
ومن المشاكل التي وجدت اثناء عملية الترميم ، ظهور الرطوبة وتأثير المياة علي السقوفات بعد ازالة البياض عنها الشكل (4- 14)، اما الجدران فحدث تاكل للمونات مما استدعي تححيل العراميس بمونة من الاسمنت الابيض والجبص . الشكل (4- 16)

الشكل (4- 16) الجدران تححيل العراميس
المصدر الباحث 2016/9/25م

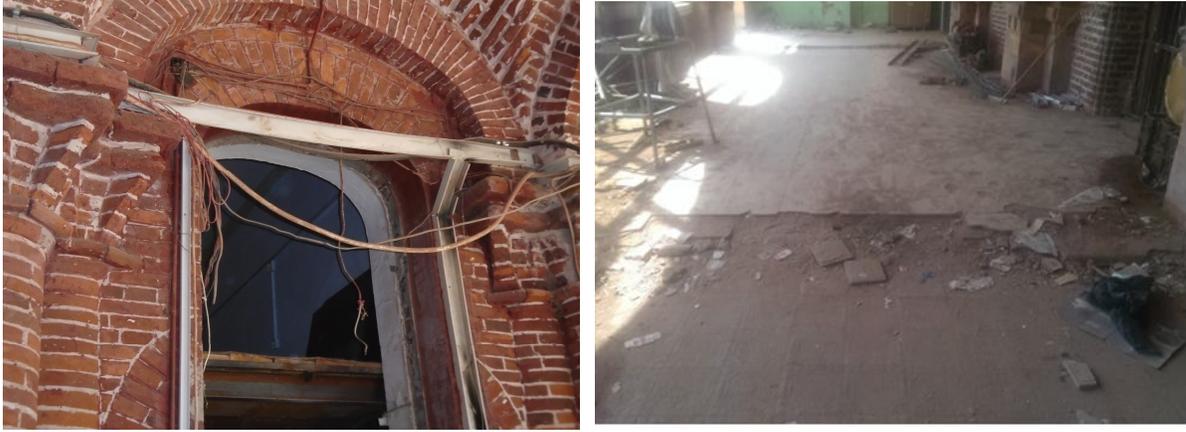
الاضيات فتظهر طبقات مختلفة منها في البلاط مما استدعي فكها واعادة تركيبها الشكل (4- 17)، وكا يظهر التركيب العشوائي للاسلاك الكهربائيه والزي تم ازالته ومعالجته بصورة اكثر امننا الشكل (4- 18).

الشكل (4- 17) تشويه واختلاف البلاط في البرنفة الداخلية - الشكل (4- 18) تشويه توصيلات الكهرباء
المصدر الباحث 2016/9/25م
المصدر: شركة الدار الاستشارية 2016م

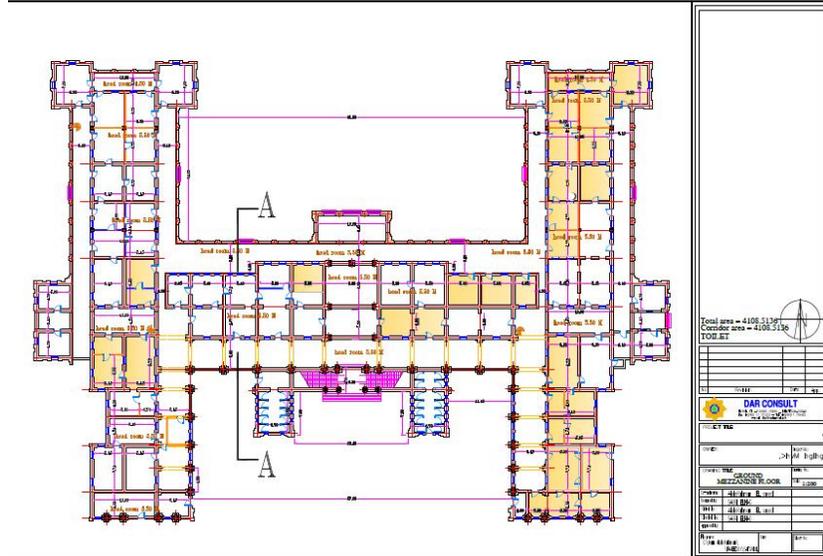
أ- الطابق الأرضي: تم إعادة تصميم للمبني وتقسيم المبني الي ثلثه اجزاء لسهوله التعامل معه (A-B-C) فتم تقسيم المكاتب والادارات في الطابق الارضي .

الشكل (4- 19) مخطط الطابق الارضي
المصدر : شركة الدار الاستشارية 2016م

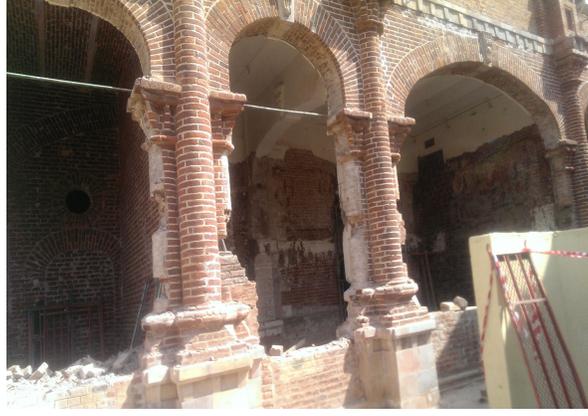
يكون جزء من الحائط متهالك وليس جميعه يتم معالجة الجزء المتضرر فقط مع المحافظه علي الجزء القديم
الشكل (4- 23) .

الشكل (4- 23) مبني اثناء فك الحوائط غير الاصلية منه
المصدر : الباحث 2016/10/1 م

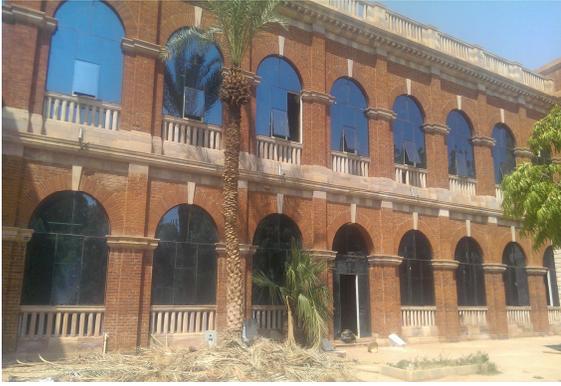
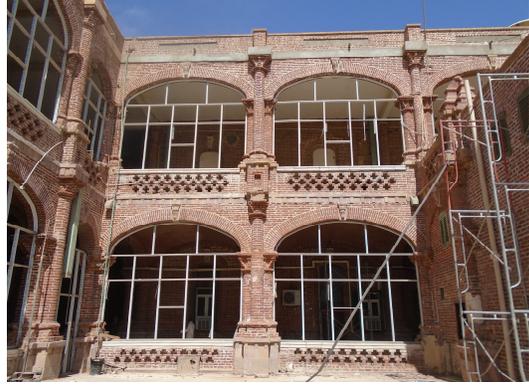
الشكل (4- 25) المبني بعد المعالجة النهائية
المصدر : الباحث 2016/10/1 م

الشكل (4- 24) المبني وتركيب مقاطع الالمنيوم
المصدر : شركة الدار الاستشارية 2016 م

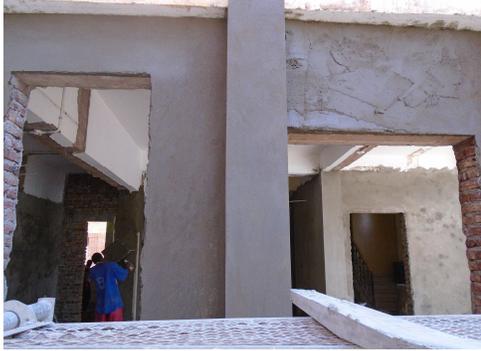
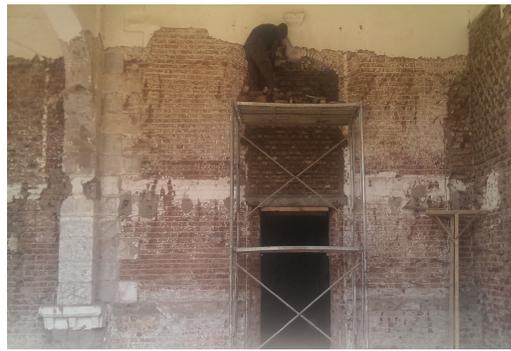
الشكل (4- 27) المبني اثناء البياض
المصدر : شركة الدار الاستشارية 2016 م

الشكل (4- 26) لتقشير البياض من الحوائط
المصدر : الباحث 2016/10/1 م

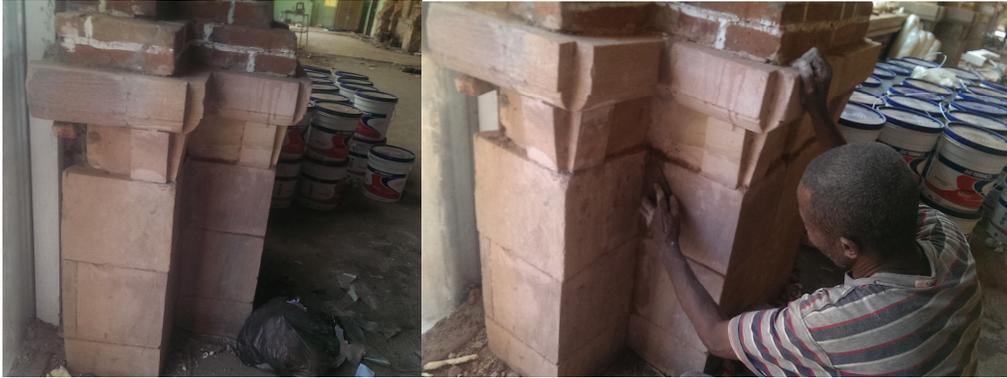
إزالة الأحجار المتهالكة من الواجهات الخارجية والأكتاف واستبدالها بحجر يتناسب مع الحجر الأصلي بمونة تقليدية بإسمنت أبيض وجير ورمل. اما الترميم للأحجار التي بها فجوات فيتم بعمل مونه مكونه من جير ونفس مادة الحجر واسمنت ابيض . تنظيف وإزالة وكشط المواد العالقة على الواجهات كنحاتة الجير بفرشاة نحاسية 5" ثم بفرشاة بلاستيكية 5" و تنظيف وإزالة الأملاح عن الحجر الرملي لمادة البناء والأحجار المكونة الأخرى عن طريق كمادات إسفنجية بسمك لا يقل عن 5 سم باستخدام المياه المقطرة لجميع المناطق على الواجهات لمدة 3 أيام متوالية و تكحيل بمونة تقليدية لجميع الأكتاف والأحجار للواجهات الخارجية، ويجب قتل وإزالة النباتات والأعشاب والطحالب على مادة الحجر وفوق السطح الشكل (4- 28) و(4- 29) .

الشكل (4- 28) طريقة ترميم الحجر صورة من داخل المبنى والاخري بعد جفاف الحجر
المصدر الباحث 2016/9/28م

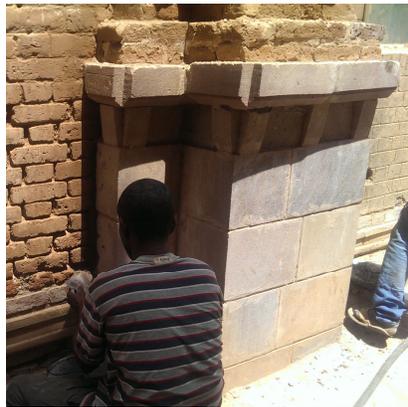
الشكل (4- 29) طريقة ترميم الحجر صورة من خارج المبنى
المصدر الباحث 2016/9/25م

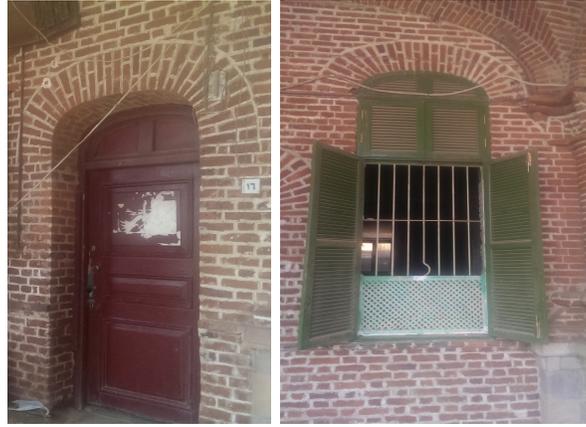
الشكل (4- 30) الشبابيك والابواب في المبني
المصدر الباحث 2016/9/25م

- إزالة الأتربة من على سطح الخشب باستخدام منفاخ " البلور " وكذلك تنعيم بعض الأجزاء الخشنة.
- الغسيل بالصابون ثم الشطف المباشر بعد الغسيل وترك الباب أو القطعة الأثرية" الخشب "لكي تجف ويمكن استخدام البلور أثناء عملية التجفيف ثم إزالة جميع الدهانات التي قد تكون على الباب ميكانيكيًا باستخدام المشارط وكذلك مزيل الدهان و تحضير الغراء ووضع طبقتين من الغراء حيث توضع الأولى ثم بعد جفافها تمامًا نضع الطبقة الثانية بعد ذلك يتم عمل الطلاء بالبهية .

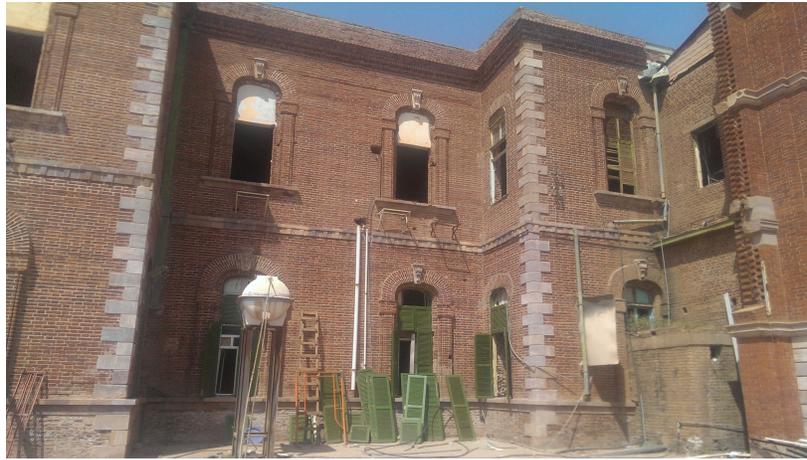
الشكل (4- 31) فك الشبابيك للصيانة
المصدر الباحث 2016/9/25م

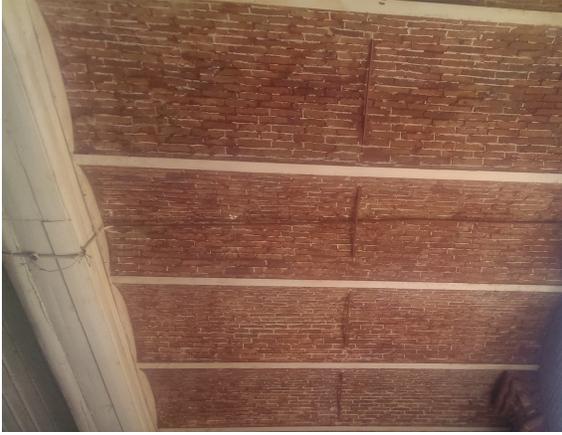
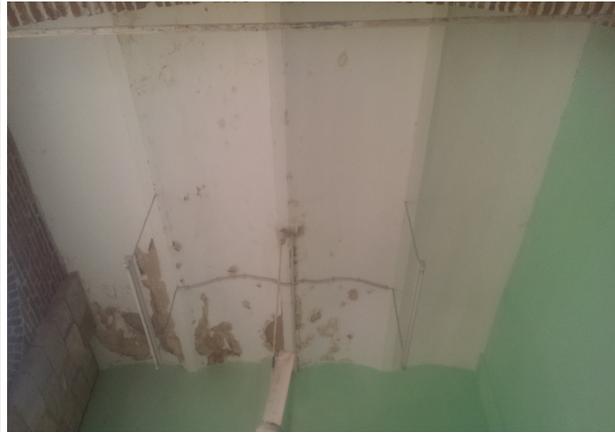
ج- **ترميم السقوفات** : ازاله وتقشير طبقات البياض اعلي سقوف ونقل جميع المخلفات واطهار الشكل المعماري للسقف المصمم من الطوب الاحمر الشكل (4-32) و (4-33)، اما السقوف الخرسانية : يتم ازالة السقوفات القديمه و عمل سقوفات جديده تتم معالجتها الشكل (4-34) و (4-35).
 أما الأجزاء المستوية من السقف(السطوح) تنظف تنظيفا جيدا ثم تلتصق طبقة من ورق الكرافت وفوقها تمد طبقة كثيفة بسماكة 16-18م من المعجون الإسفلتي الحاوي علي نسبة 14% من البيتوم علي الأقل ثم ترش طبقة من الرمل الأسود لحماية العزل وتشكيل طبقة صلبة، وبالنسبة لمزاريب تصريف مياه الأمطار يجب إتقان اتصالها وتلاحمها بعناية ودقة كبيرة بحيث لا تكون أي نقاط ضعف يتسرب منها الماء.

الشكل (4-33) السقف بعد تقشير البياض

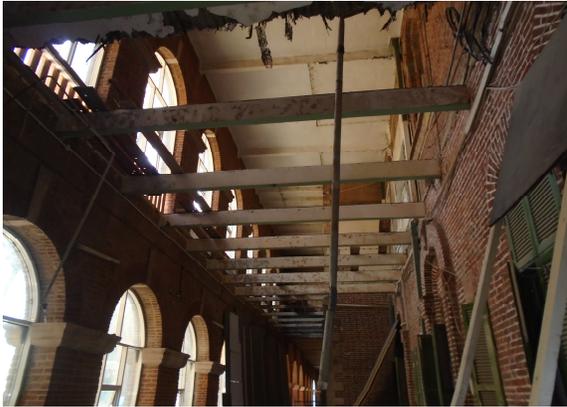
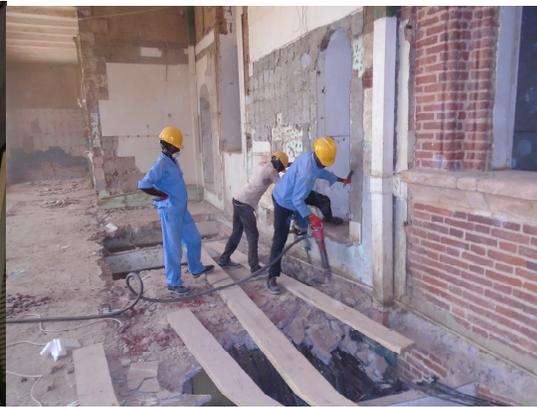
الشكل (4-34) عملية ازالة الاسقف الخرسانية الشكل (4-35) السقف بعد ازالة الخرسانة

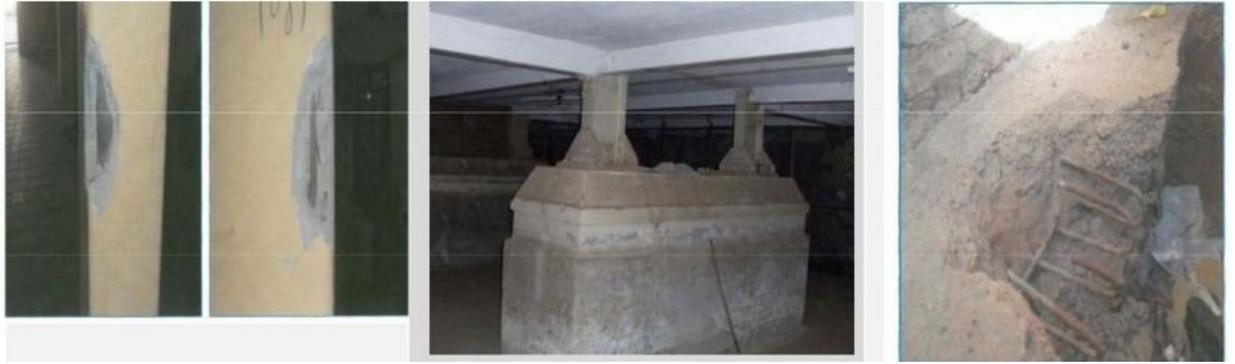
الشكل (4-36) حاله الاعمدة والاساسات قبل الترميم
المصدر : شركة عمار الاستشارية 2016م

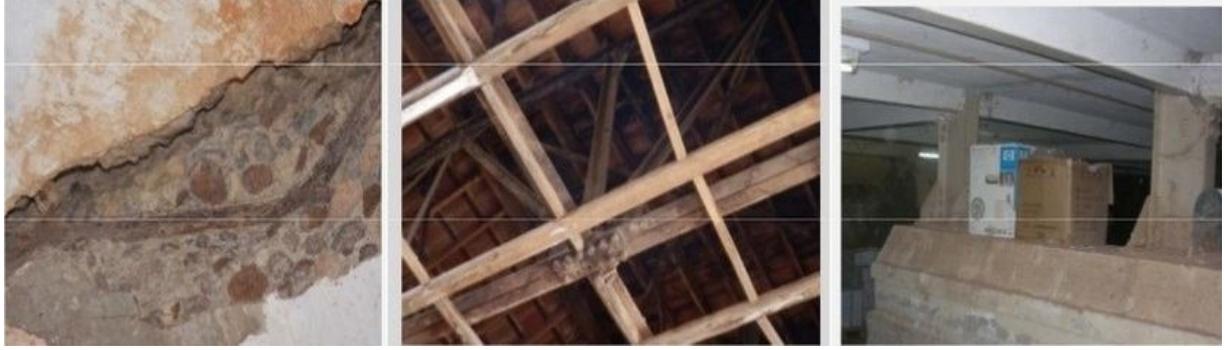
الشكل (37-4) حالة السقوفات قبل الترميم
المصدر : شركة اعمار الاستشارية 2016م

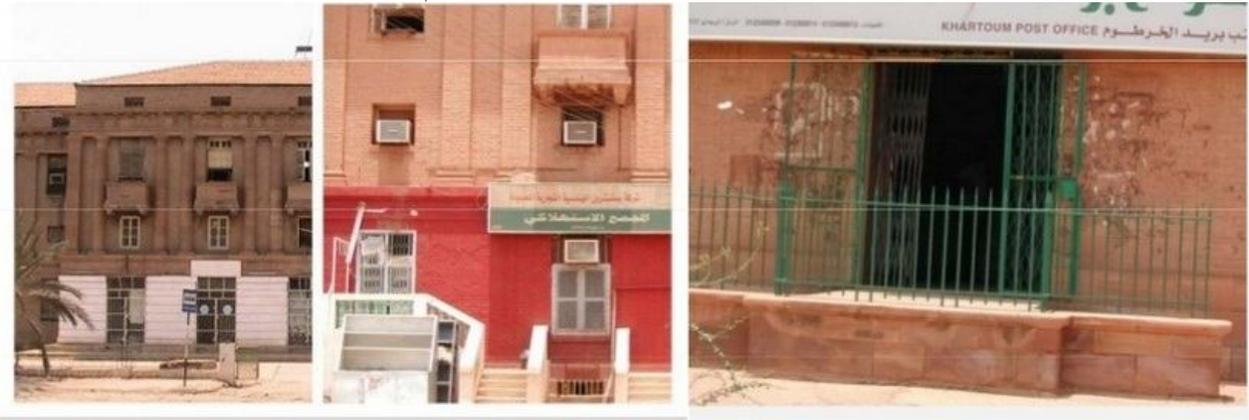
الشكل (38-4) الواجهات قبل الترميم
المصدر : شركة اعمار الاستشارية 2016م

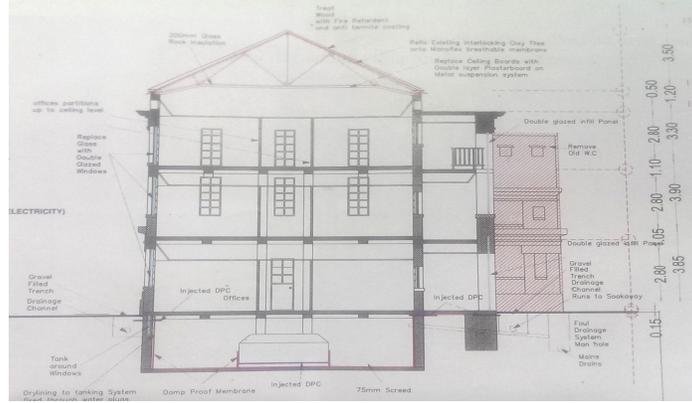
الشكل (4- 43) قطاع راسي للمبني
المصدر : شركة اعمار الاستشارية 2016م

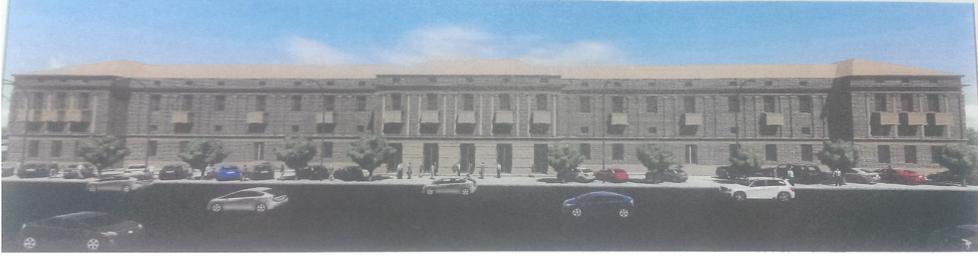
الشكل (4- 44) الواجهة الجنوبية
المصدر : شركة اعمار الاستشارية 2016م

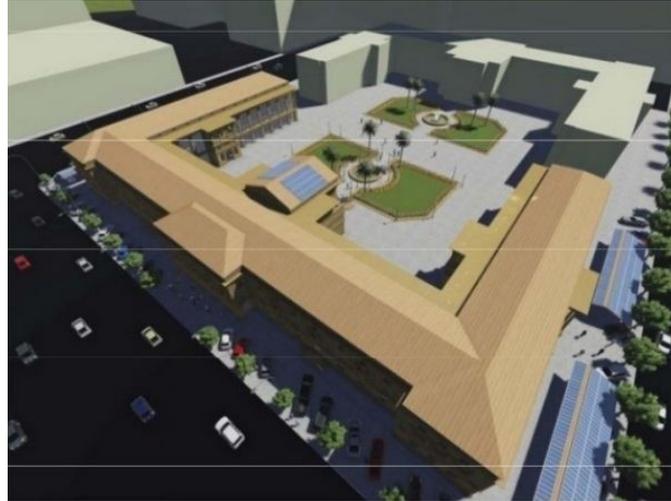
الشكل (4- 45) رسم ثلاثي الابعاد لشكل المبني
المصدر : شركة اعمار الاستشارية 2016م

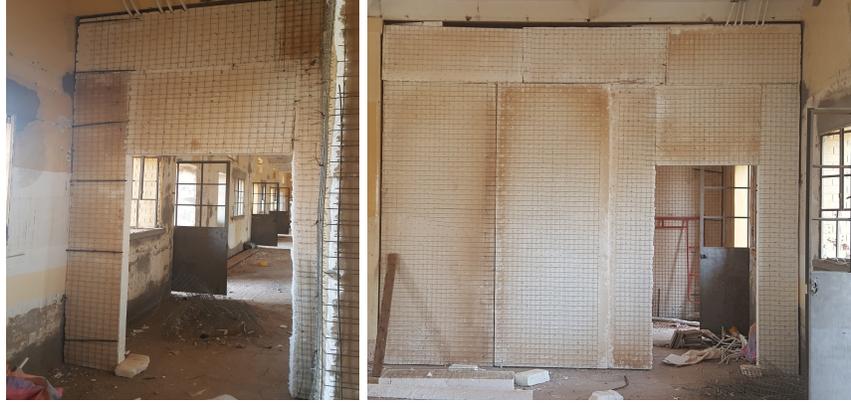
سوف نتحدث مباشرة المبني قبل الترميم وشكل المبني بعد الترميم ، ولكن اولا الاضافات الدخيلة علي المبني
أولا : الفاصل الداخلي تم تركيب فواصل داخلية للمساهمة في تقسيم الفراغات الداخليه للمبني مع
المحافظه علي شكل المبني الخارجي كما هو عليه لقيمة الاثرية والتاريخية .

الشكل (4-46) الفواصل الداخلية
المصدر : شركة اعمار الاستشارية 2016م

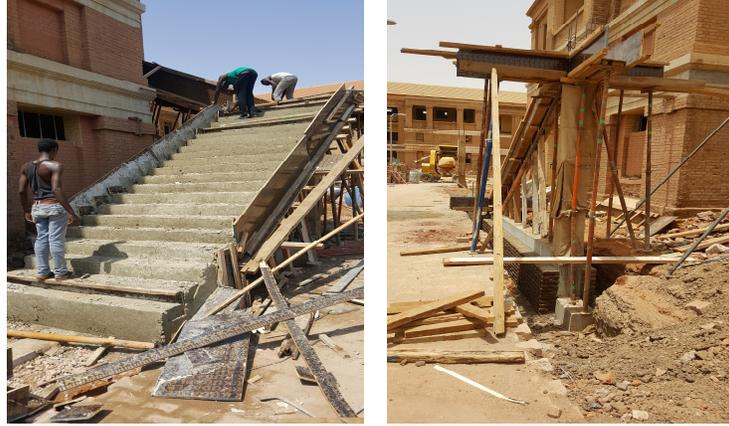
ثانيا : تم اضافة سلالم في الجهة الشماليه للمبني من مما ادي لتغير الشكل الاثري وهذا من ناحية
اثرية مرفوض تماما اما من الناحية المعماريه ليس به اي شئ لان المعماري يفكر في كيفية الاستفادة من
المبني وايجاد الحلول التصميمية المناسبه دون الالتفات للناحيه الاثرية .

الشكل (4-47) السلم الخارجي
المصدر : شركة اعمار الاستشارية 2016م

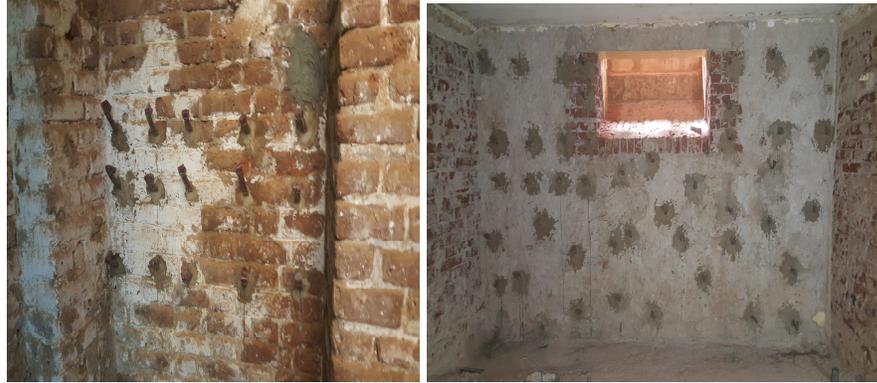
الشكل (4- 48) حقن حوائط البدروم بمواد عازلة

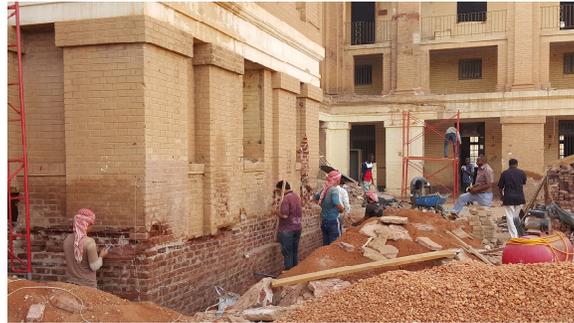
ب-الاساسات : يتم الحفر حول المبني لمراجعة الاساسات ومعالجة الاجزاء المتاكله منها بواسطة المياه ويتم ذلك بفك الاجزاء المتاكله وترميمها بنفس المكونات المبني (طوب احمر + اسمنت).

الشكل (4- 49) مراجعة الاساسات بالمبني

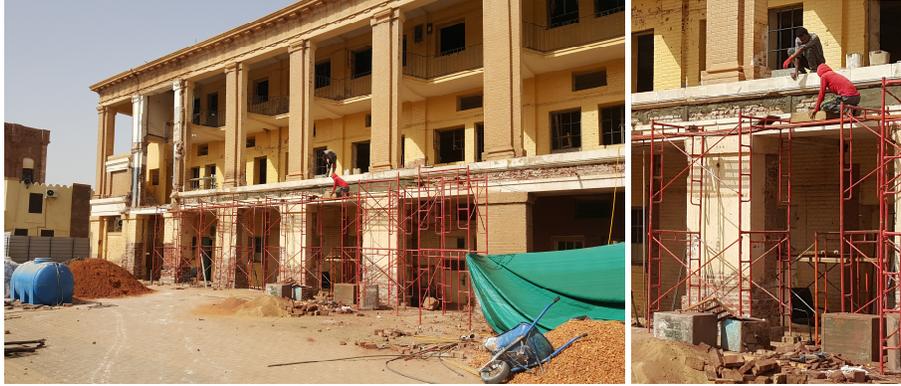
الشكل (4- 51) مرمرات المبني
المصدر : شركة عمار الاستشارية 2016م

ج- الاعمدة والجدران : يتم عمل مرمرات بمونة الاسمنت للواجهة الخارجية بعد ازالة الجزء المتهاك منها .

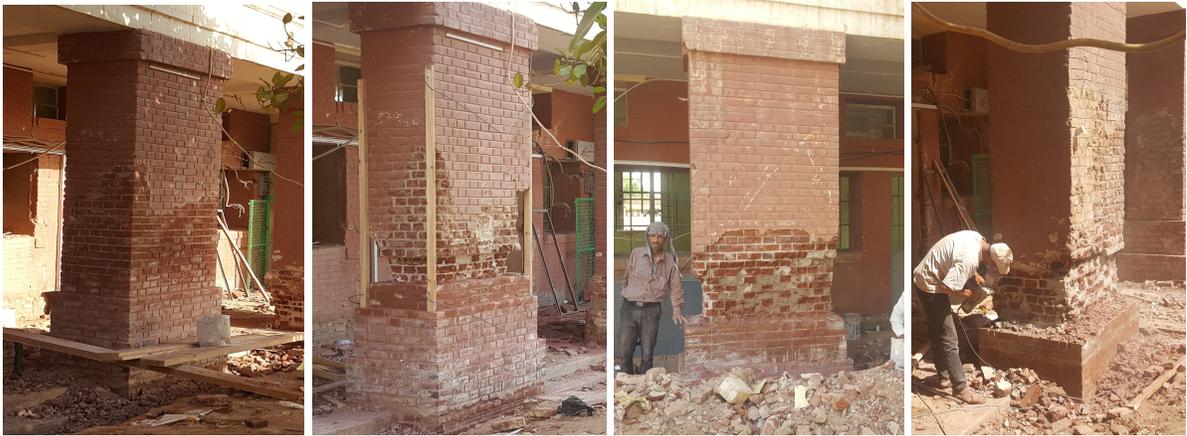
الشكل (4- 52) اعمال فك الاجزاء المتاكله من الاعمدة / الشكل (4- 53) اعمال ترميم الاعمده
المصدر : شركة عمار الاستشارية 2016م

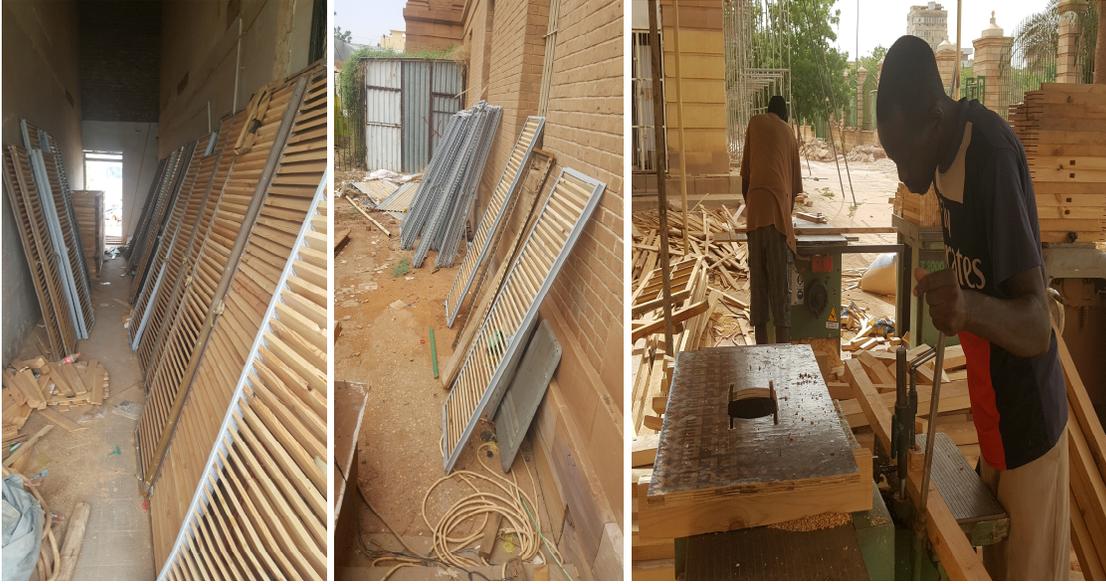
الشكل (4- 54) اعمال الابواب واشبابيك
المصدر : شركة اعمار الاستشارية 2016م

د-الابواب والشبابيك : وبما ان الشبابيك في المبني متهالكة فقد تم عمل تجديد وتصنيع لها في الموقع .

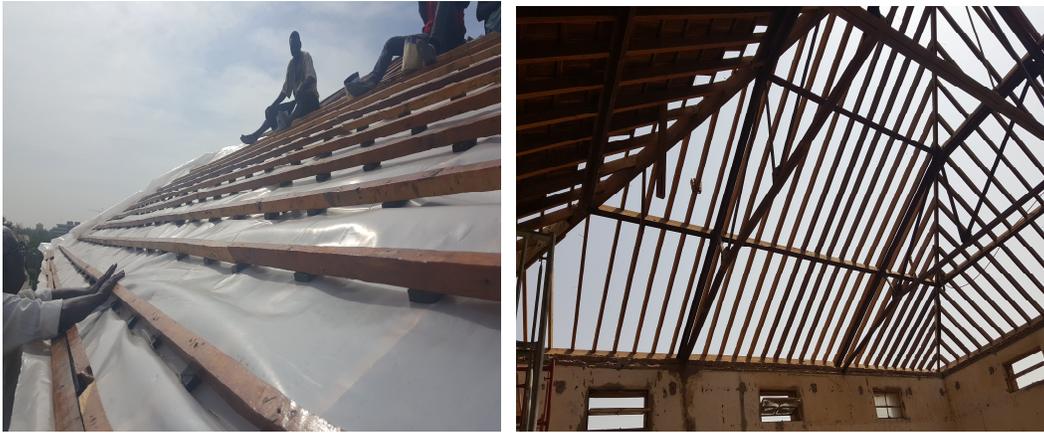
الشكل (4- 55) اعمال السقف
المصدر : شركة اعمار الاستشارية 2016م

ه-السقوفات : تم فك واعادة تركيب سقف المرسليليا بالمبني وذلك باضافة طبقة من البلاستيك لة لتعمل كطبقة عازله لحماية المبني من تاثير الرطوبة والامطار .

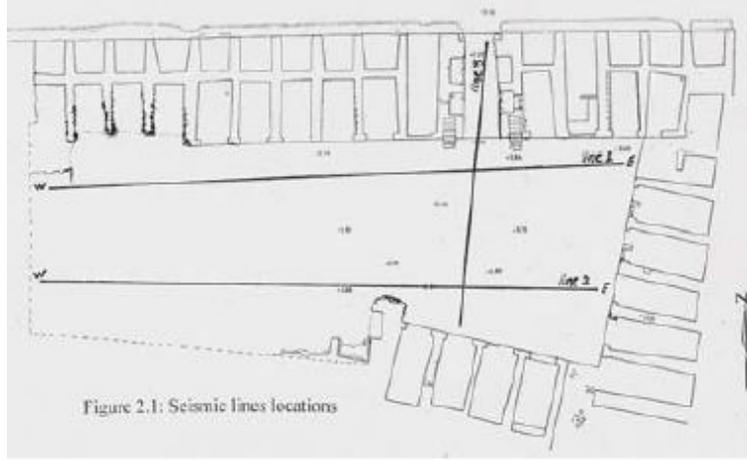
الخطوط السائزمية التي أخذت كمرجعية للعملية التحليل الجيولوجي للتربة.

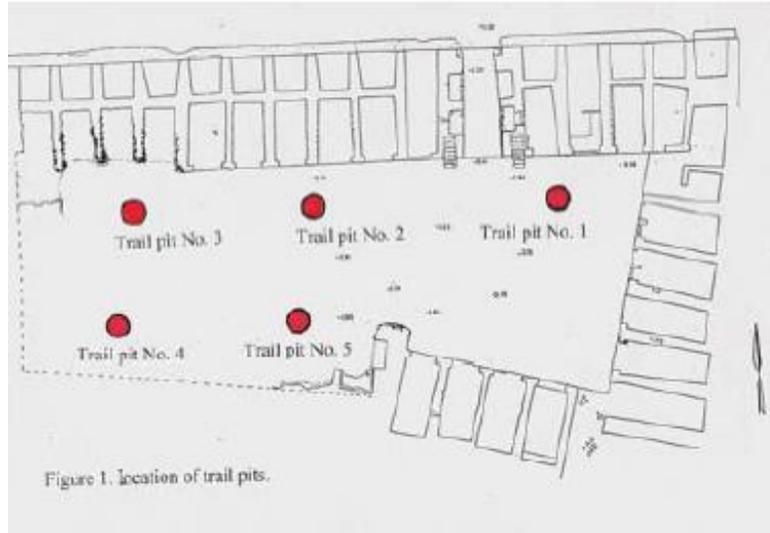
النقاط التي تم اختيارها للفحص الجيولوجي.

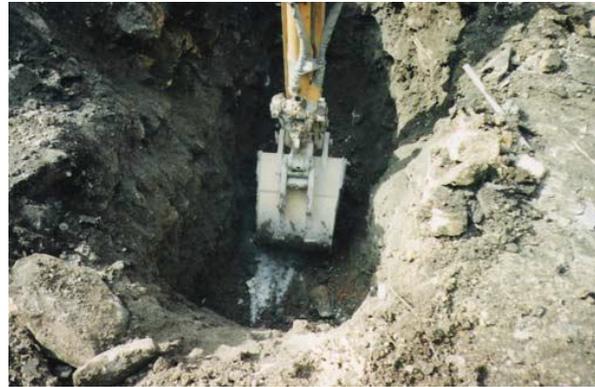
الحفريات الجيولوجية في الموقع.

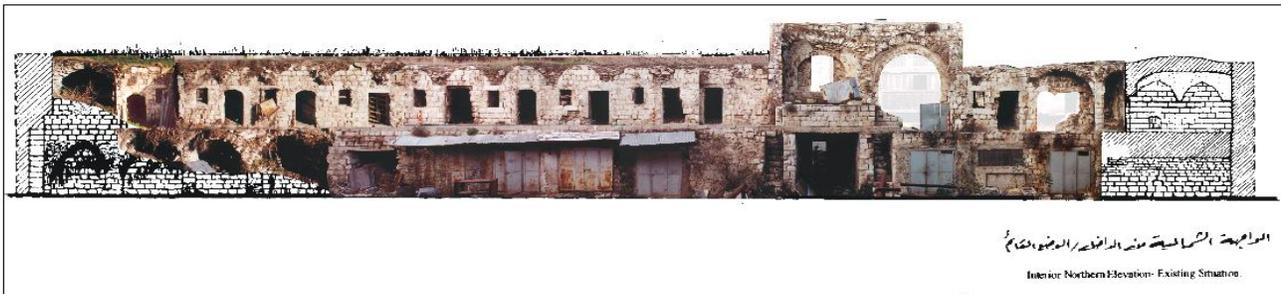
الواجهة الشمالية من الداخل/قبل الترميم.

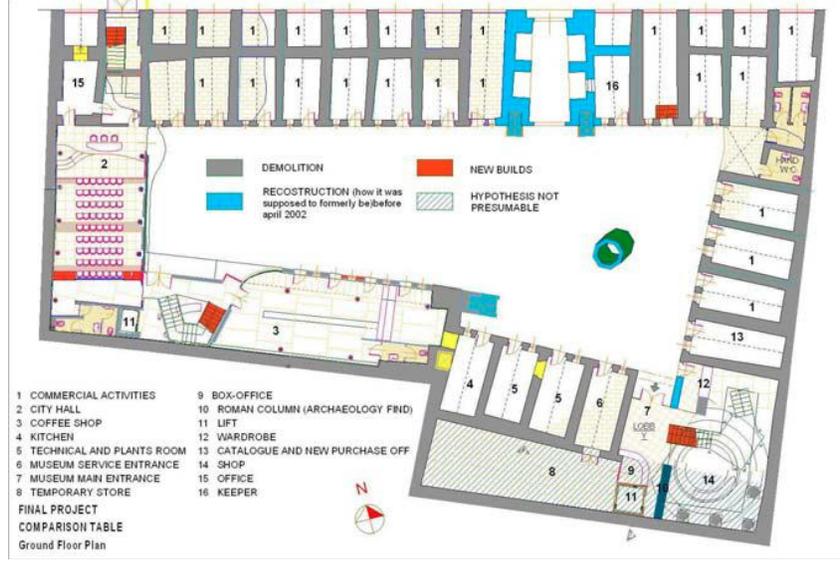
يتضح ان الاستخدام الأصلي لخان الوكالة هو استخدام تجاري حيث كانت الطابق الأرضي كمخازن للبضاعة وهي الفراغات المطلة على الفناء وكانت الفراغات المطلة على الشارع تستخدم كمحلات لبيع البضاعة، اما فراغات الطوابق العلوية فاستخدمت كمنامات للتجار الوافدين الى الخان الوكالة .

مخطط إعادة استخدام الطابق الأرضي

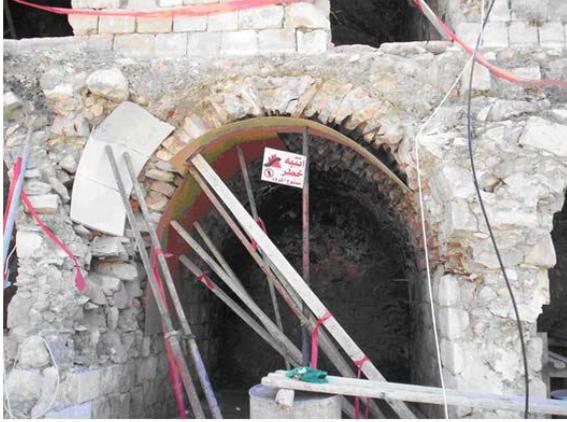
ج- تدعيم الأجزاء المهددة بالسقوط : وتظهر في الحجارة أو حواف الأجزاء التي فقد منها أجزاء أو العقود غير المتناسكة ، تم تدعيمها بواسطة المساند الخشبية والدعامات الحديدية بحيث تكون قادرة على دعم هذه الأجزاء ولا تضر بها، .

إلى اليمين: أعمال التدعيم الدعامات الخشبية للواجهة الشمالية من الخان، إلى اليسار: تدعيم لسقف إحدى الغرف في المبنى من الداخل بواسطة دعامات.

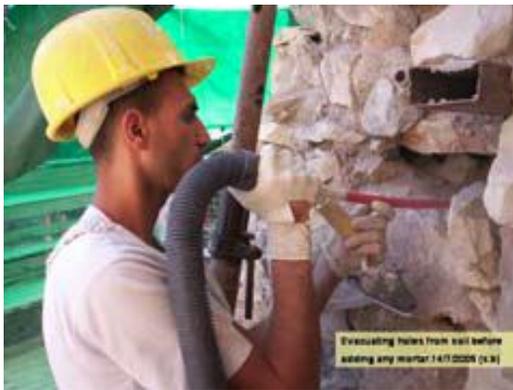
- 1- إزالة الأتربة والغبار في هذا الفراغ، وذلك باستخدام الشفط الكهربائي أو بواسطة نفخ الهواء المضغوط داخل الفراغ من أجل طرد جميع الزوائد منه انظر الشكل (3- 30) نفخ الهواء المضغوط داخل الفراغ و شفط الأتربة والغبار.

صورة: شفط الأتربة والغبار.

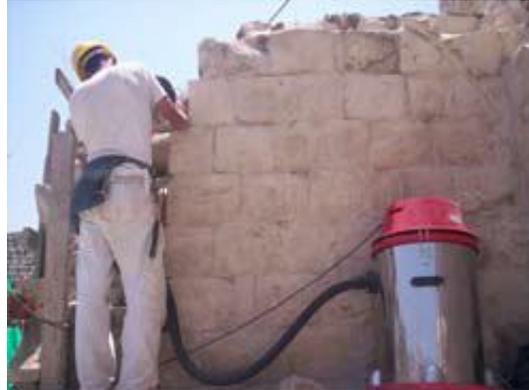
صورتوضح: نفخ الهواء المضغوط داخل الفراغ

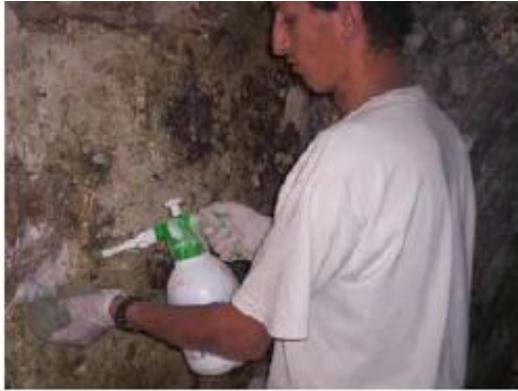
2- عملية الحقن بالماء: من خلال هذه العملية يتم إشباع الفراغ بالماء من اجل ضمان عدم جفاف الخلطة بسرعة.

صورة حقن فراغات الحجر بالماء.

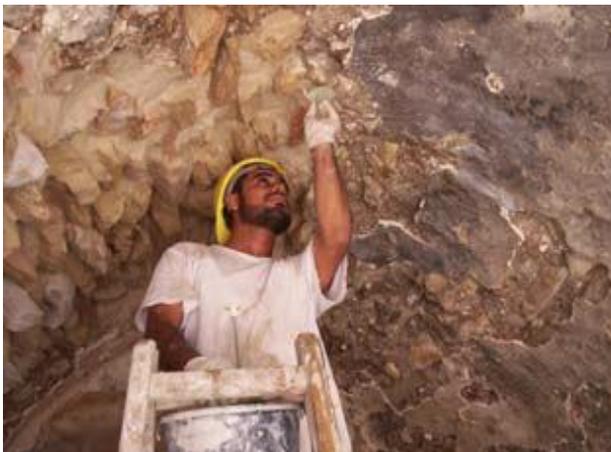
صورة تنظيف الحجر بعد الحقن باستخدام الماء.

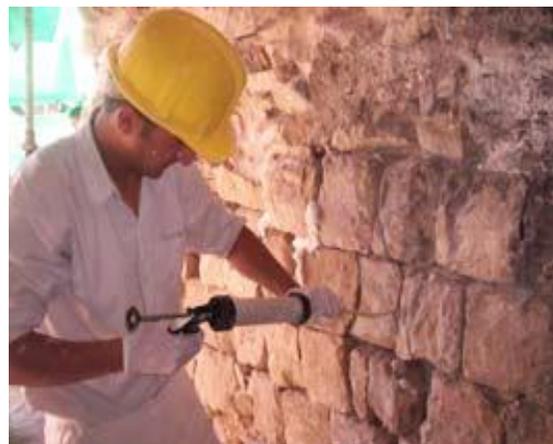
صورة حقن فراغات الحجر بالمادة الغرائية

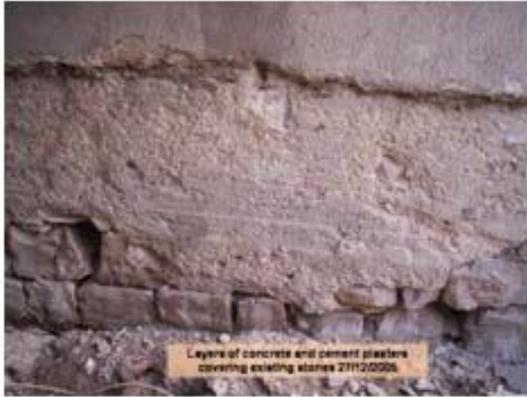
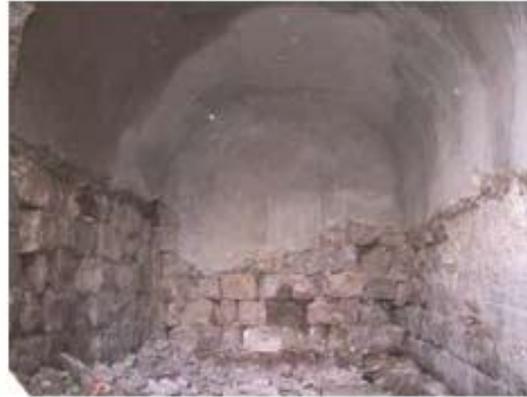
أ- مشاكل الحجر في خان الوكالة : وجود طبقة من الاسمنت تغطي الحجر .

صورة القصرة الإسمنتية تغطي الحجر.

1- إزالة طبقة الاسمنت: تمت الإزالة باستخدام أدوات بسيطة مثل الأزميل و الشاكوش للمحافظة على وجه الحجر الأصلي وكانت من المشاكل الصعبة حيث أن طبقة القفارة كانت جديدة لا يزيد عمرها عن 10 سنوات.

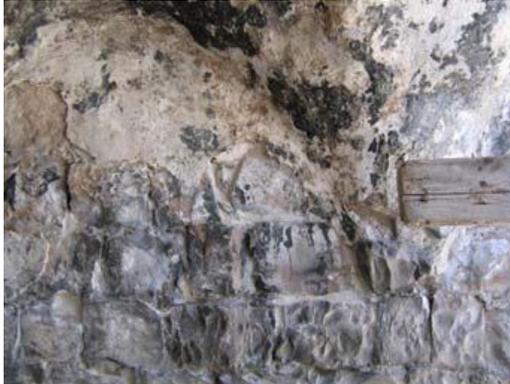
صورة صناج على وجه الحجر.

3- طبقة الصنّاج والسواد: تم إزالتها بالماء بواسطة رشاشات ماء ضغط خفيف واستخدام الفراشي البلاستيكية.

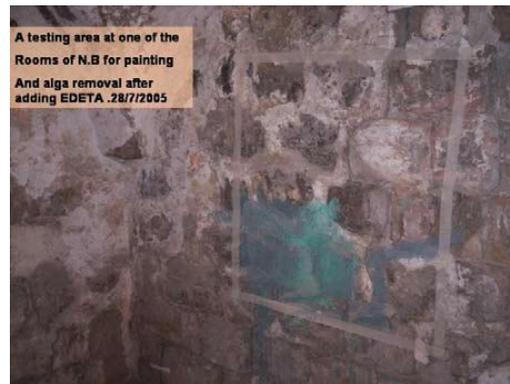
صورة أصباغ ودهان

2- إزالة طبقة الدهان: وكمادات للحجر ومواد كيميائية لا يتعدى (EDETA) استخدمت عدة تقنيات مثل مواد تأثيرها بالميكرون وكانت لبعضها نتائج جيدة.
