الفصل الاول

اسس ترميم المباني التاريخية والاثريّة

2-2-7 تعريف وتقييم المباني الأثرية والتاريخية و ذات القيمة :

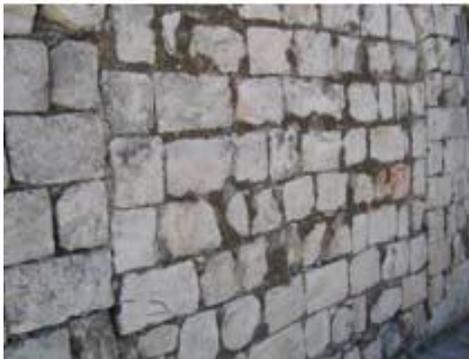
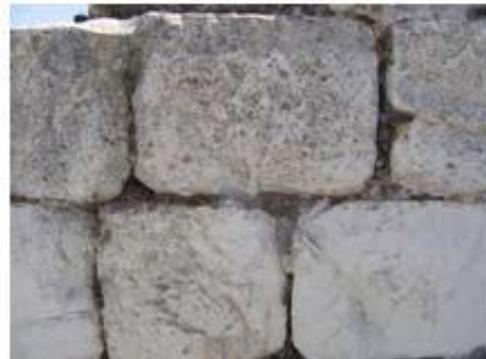
صورة فطريات وطحالب على وجه الحجر.

4- طبقة الفطريات و الطحالب: تم معالجتها بثلاثة مواد مختلفة هي البرفنتول+ تاتش داون+مادة أخرى تقتل الفطريات على وجه الحجر تكررت العملية أكثر من مرة بسبب سماكة هذه الطبقة التي وصلت إلى 1 سم.

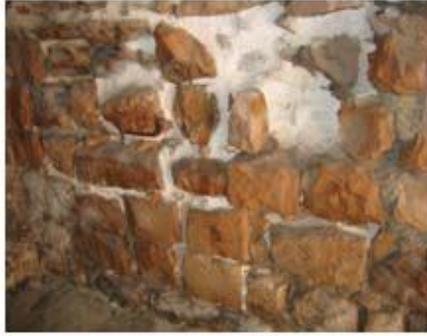
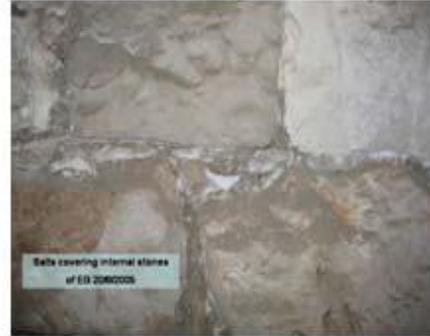
صورة طبقة الأملاح على وجه الحجر.

6- الأملاح: علاج الأملاح كان بواسطة الرش بالماء وغسل الحجر ولكن هناك كثير من المحلات كانت مخازن للملح فكان الحجر مشبع بالملح لذلك احتاجت هذه المعالجة إلى فترة طويلة.

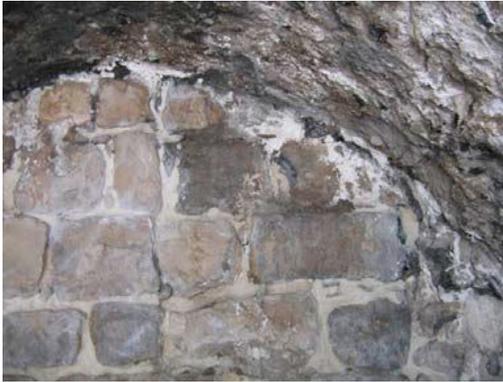
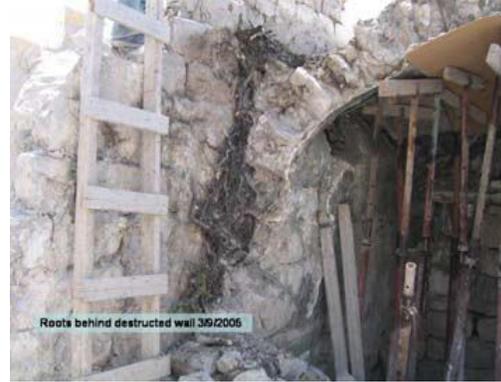
أشجار وأعشاب بين الأحجار وأحجار تعرضت للحريق:

أشجار وأعشاب بين الأحجار. صورة أحجار تعرضت للحريق.

5- الأعشاب و الشجيرات بين الأحجار: للوصول إلى بيئة الجذور والجذوع كانت تحقن بمادة البرفتول أو تاتش داون أو مواد السولار .و تم عمل كمادات لهذه الجذور لقتلها ولكن تعود للنمو مرة ثانية فيعاد الحقن مرة أخرى.

7- حريق الحجر: نفس مشاكل الحجر المدهون بعضها تمت معالجته برشه بالماء والفرشاة. وقد استخدمت مضخات رش بالرمل للمعالجات المختلفة ولكنها أدت إلى تآكل وجه الحجر فتم تخفيف ضغط هذه المضخات لمنع تآكل وجه الحجر.

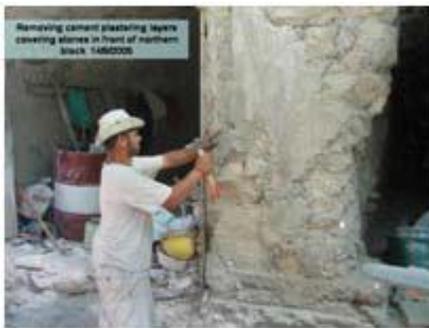
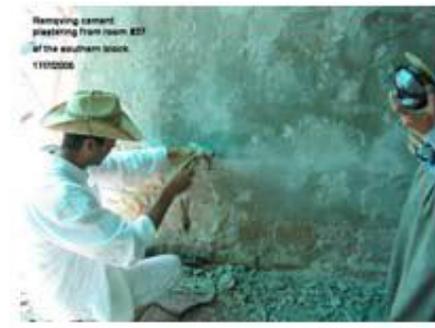
1- إزالة طبقة الاسمنت: تمت الإزالة باستخدام أدوات بسيطة مثل الأزميل و الشاكوش للمحافظة على وجه الحجر الأصلي وكانت من المشاكل الصعبة حيث أن طبقة القفارة كانت جديدة لا يزيد عمرها عن 10 سنوات.

إزالة الاسمنت عن الأحجار.

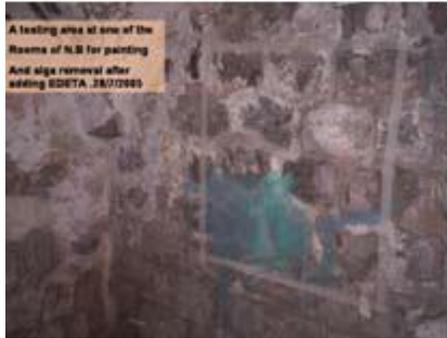
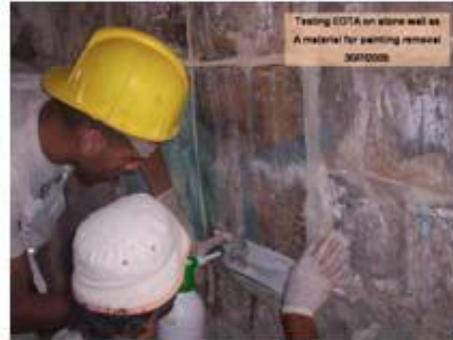
2- إزالة طبقة الدهان: وكمادات للحجر ومواد كيميائية لا يتعدى (EDETA) استخدمت عدة تقنيات مثل مواد تأثيرها بالميكرون وكانت لبعضها نتائج جيدة.

صورة إزالة الدهان عن الحجر.

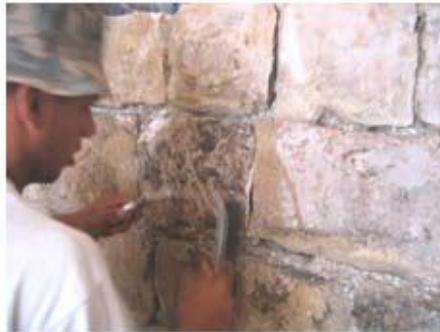
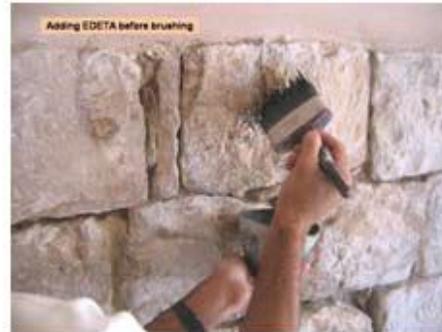
3- طبقة الصنّاج والسواد: تم إزالتها بالماء بواسطة رشاشات ماء ضغط خفيف واستخدام الفراشي البلاستيكية.

صورة إزالة الصنّاج عن الحجر.

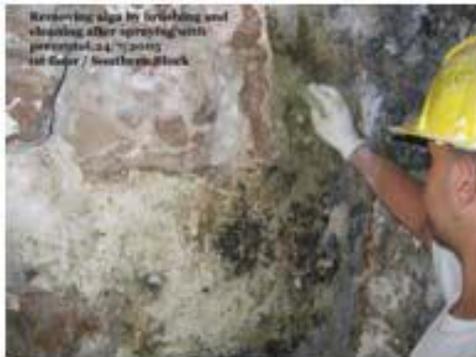
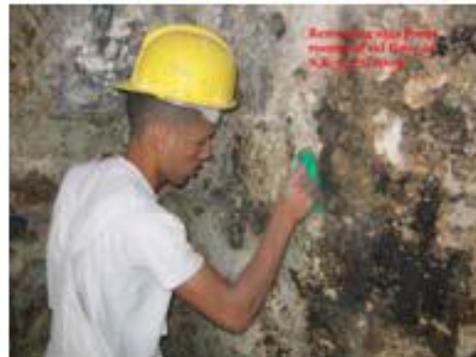
صورة إزالة الفطريات والطحالب عن الحجر.

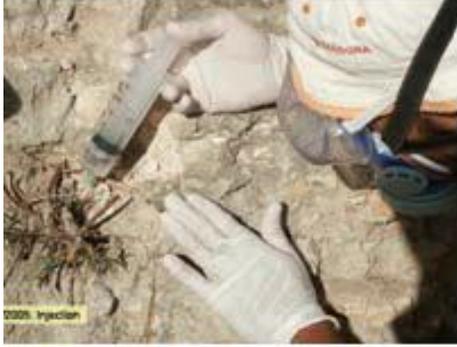
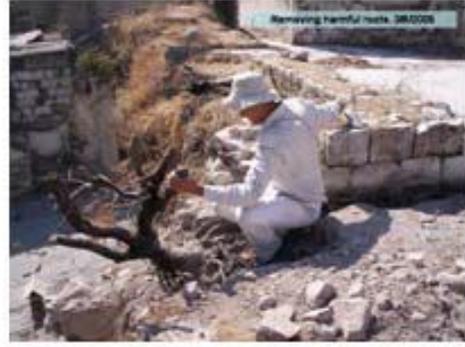
صورة إزالة الأعشاب والشجيرات عن الحجر.

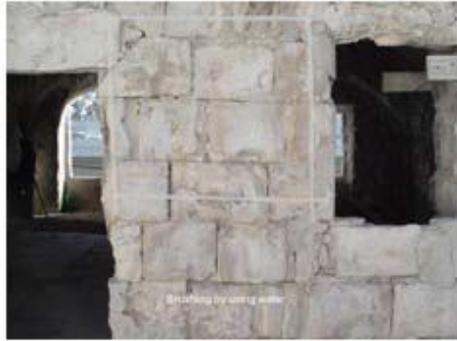
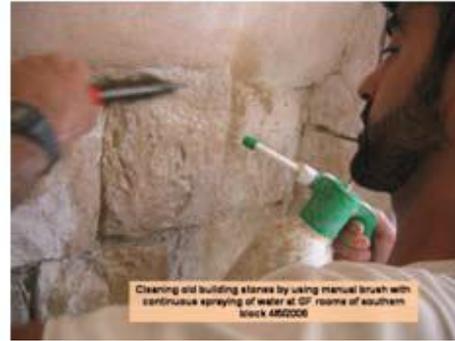
صورة إزالة الأملاح عن الحجر

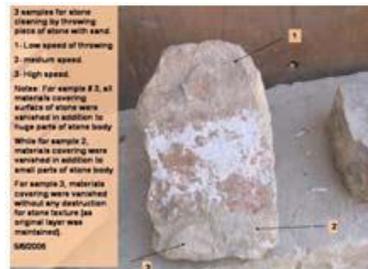
صورة تجربة تنظيف الحجر بالرمل باستخدام مضخة بسرعات مختلفة.
