رسالة ماجستير، تقييم أساليب وتقنيات الترميم في فلسطين، مجد نجدي ناجي المصري 2010م

ترميم خان الوكالة- نابلس فلسطين

أعمال التوثيق في ترميم خان الوكالة:

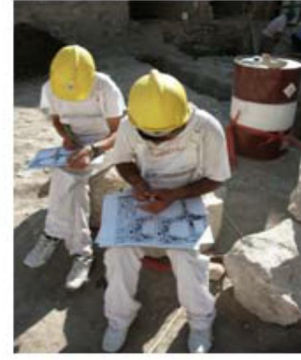
أعمال التوثيق في مشروع خان الوكالة و نموذج للتوثيق الذي تم للغرف داخليا

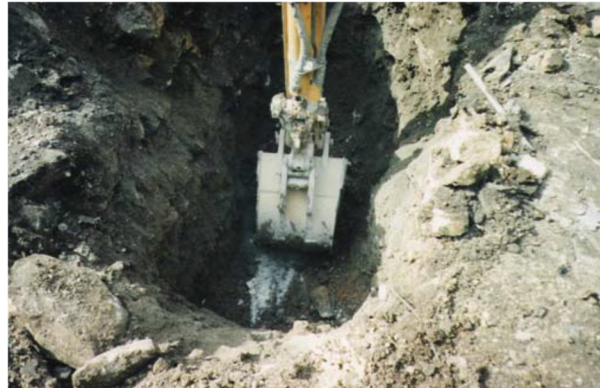
الحفريات الجيولوجية في الموقع.

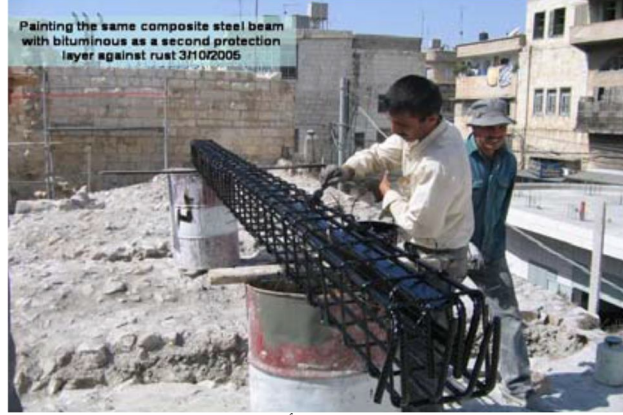
عملية إجراء توثيق إنشائي للمبنى هي أولى الخطوات للتعامل مع المبنى وذلك للتعرف على حالة الجسم الإنشائي ومواطن التلف والتدهور للوصول لأنسب حلول المعالجة تبيّن عدم احتواء المبنى على أساسات أصلا في بعض الأماكن, وتم تحديد أسلوب وطريقة الإنشاء.

التوثيق الإنشائي أثناء الترميم

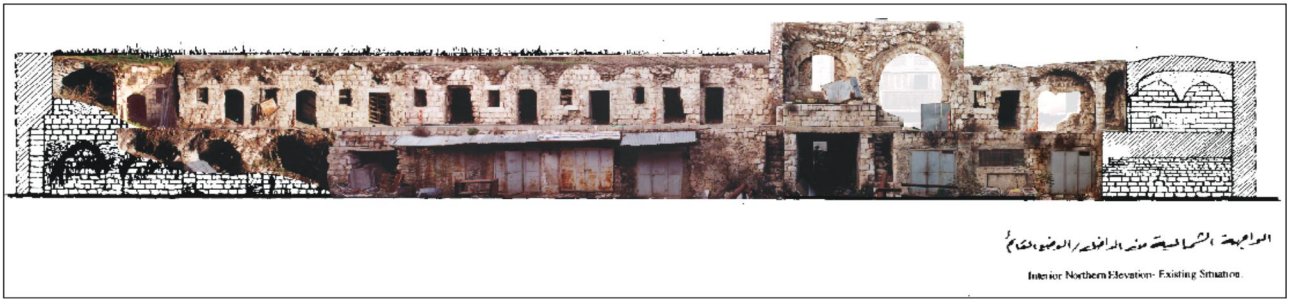
الواجهة الشمالية من الداخل/قبل الترميم.

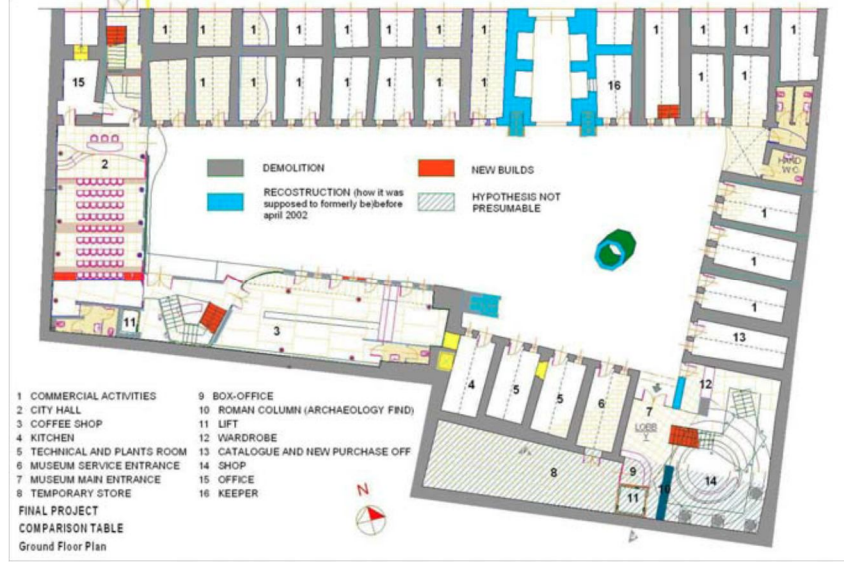
مخطط إعادة استخدام الطابق الأرضي

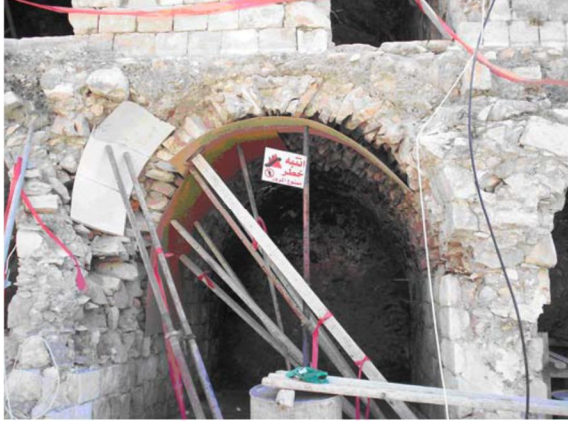
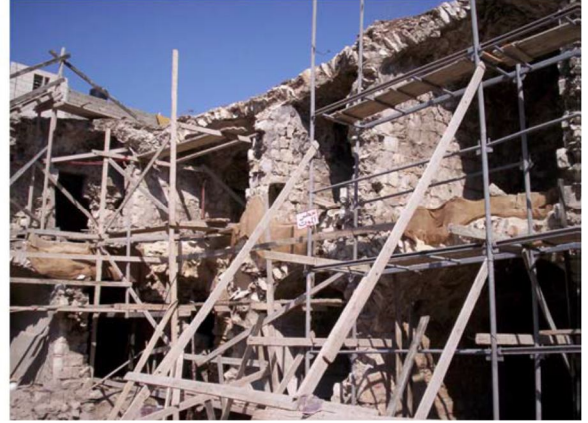
ج- تدعيم الأجزاء المهددة بالسقوط : وتظهر في الحجارة أو حواف الأجزاء التي فقد منها أجزاء أو

إلى اليمين: أعمال التدعيم الدعامات الخشبية للواجهة الشمالية من الخان، إلى اليسار: تدعيم لسقف إحدى الغرف في المبنى من الداخل بواسطة دعامات.

العقود غير المتماسكة ، تم تدعيمها بواسطة المساند الخشبية والدعامات الحديدية بحيث تكون قادرة على دعم هذه الأجزاء ولا تضر بها، .

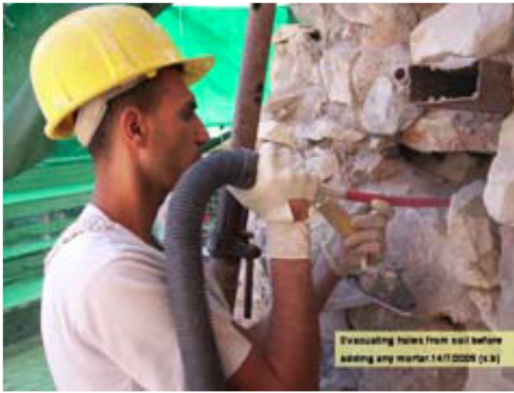
أسباب هذه الفراغات تعود إلى حركة المبنى أو إلى نقص في جودة العمل والإتقان. تمت معالجة هذه المشكلة على النحو التالي:

صورة: شفط الأتربة والغبار.

- 1- إزالة الأتربة والغبار في هذا الفراغ، وذلك باستخدام الشفط الكهربائي أو بواسطة نفخ الهواء المضغوط داخل الفراغ من أجل طرد جميع الزوائد منه انظر الشكل (3- 30) نفخ الهواء المضغوط داخل الفراغ و شفط الأتربة والغبار.

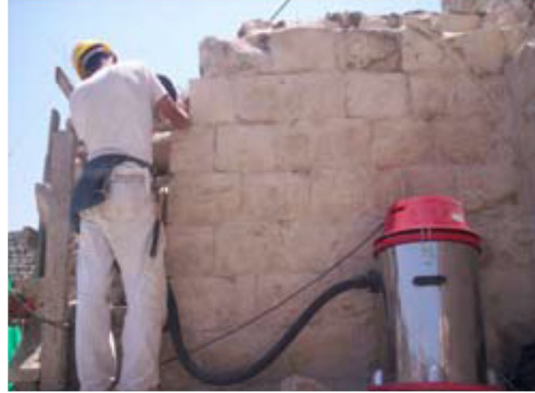
صورتوضح: نفخ الهواء المضغوط داخل الفراغ

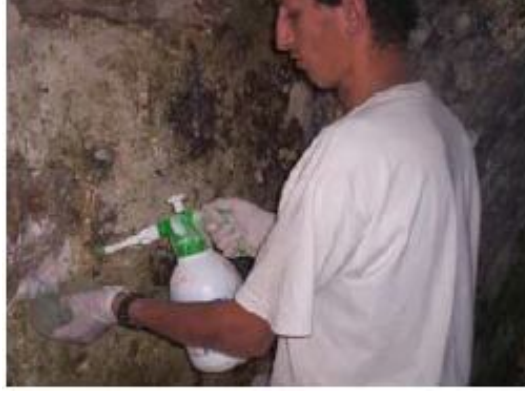
صورة حقن فراغات الحجر بالماء.

2- عملية الحقن بالماء: من خلال هذه العملية يتم إشباع الفراغ بالماء من اجل ضمان عدم جفاف الخلطة بسرعة.

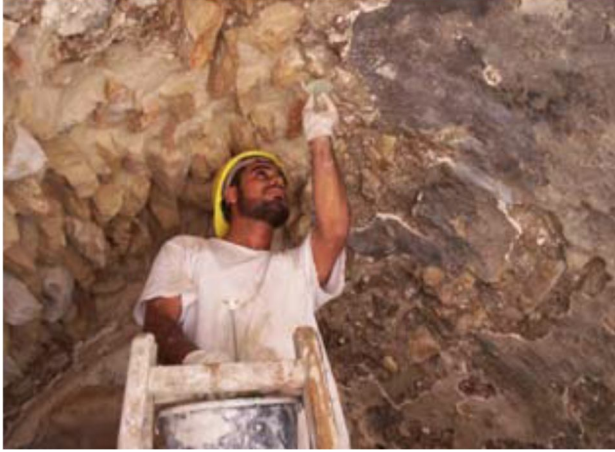
صورة تنظيف الحجر بعد الحقن باستخدام الماء.

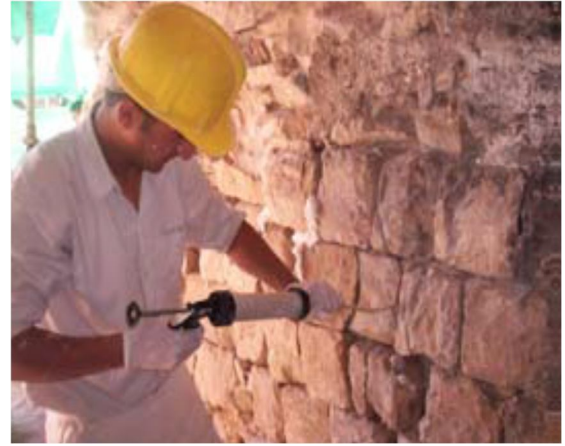
صورة حقن فراغات الحجر بالمادة الغرائية

3- يتم حقن الفراغ بواسطة المادة الغرائية اليريميل, خلطها مع الماء بنسبة (5- 7 %) وتتميز هذه باستخدام المضخات المائية الصغيرة أو باستخدام ابر الحقن الطبي. وعملية الحقن تعمل على تثبيت الأجزاء المتخلخة إضافة إلى إنها مادة نافذة .

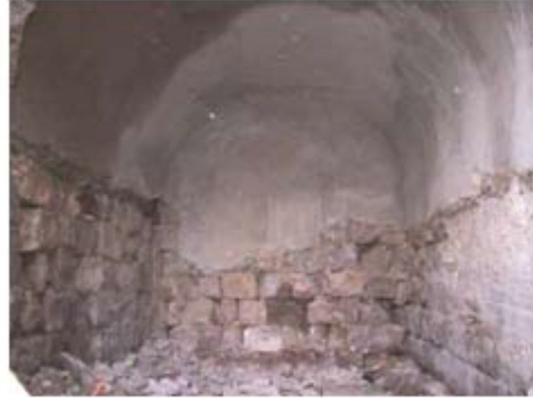
أ- مشاكل الحجر في خان الوكالة : وجود طبقة من الاسمنت تغطي الحجر .

صورة القصرة الإسمنتية تغطي الحجر.

1- إزالة طبقة الاسمنت: تمت الإزالة باستخدام أدوات بسيطة مثل الأزميل و الشاكوش للمحافظة على وجه الحجر الأصلي وكانت من المشاكل الصعبة حيث أن طبقة القسارة كانت جديدة لا يزيد عمرها عن 10 سنوات.

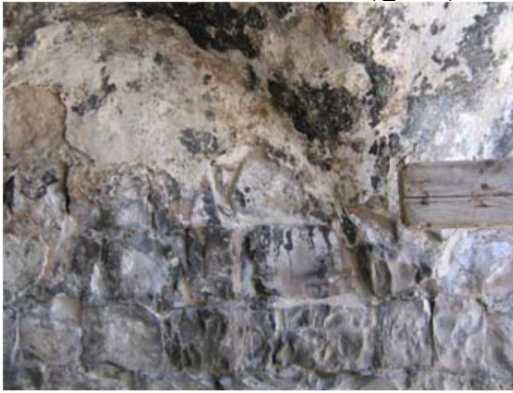
وجود طبقة دهان و أصباغ تغطي وجه الحجر -وطبقة أكسدة (صناج) على وجه الأحجار :

صورة صناج على وجه الحجر.

3- طبقة الصناج والسواد: تم إزالتها بالماء بواسطة رشاشات ماء ضغط خفيف واستخدام الفراشي البلاستيكية.

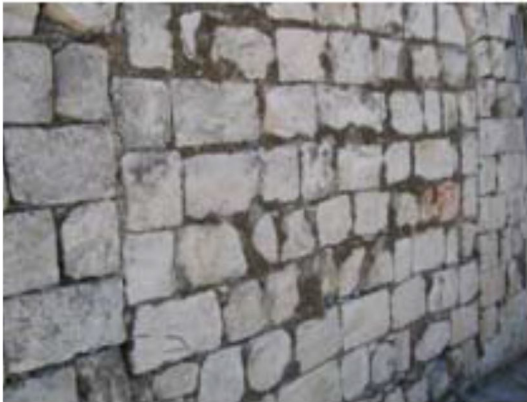
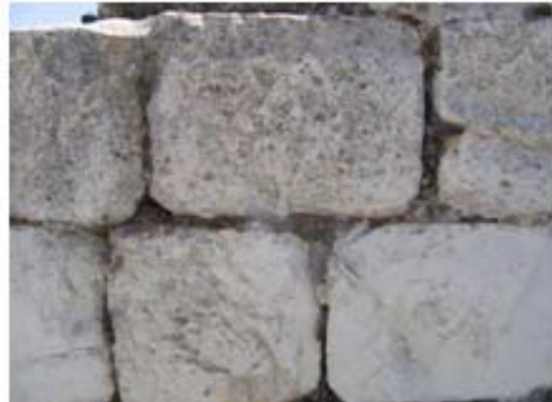
وجود طبقة فطريات و طحالب على وجه الحجر:

صورة فطريات وطحالب على وجه الحجر.

4- طبقة الفطريات و الطحالب: تم معالجتها بثلاثة مواد مختلفة هي اليرفنتول+ تاتش داون+ مادة أخرى تقتل الفطريات على وجه الحجر تكررت العملية أكثر من مرة بسبب سماكة هذه الطبقة التي وصلت إلى 1 سم.

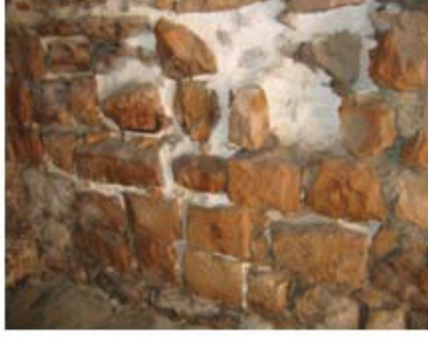
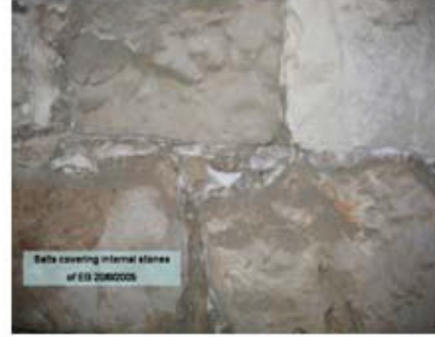
أحجار عليها طبقة من الأملاح :

صورة طبقة الأملاح على وجه الحجر.

6- الأملاح: علاج الأملاح كان بواسطة الرش بالماء وغسل الحجر ولكن هناك كثير من المحلات كانت مخازن للملح فكان الحجر مشبع بالملح لذلك احتاجت هذه المعالجة إلى فترة طويلة.

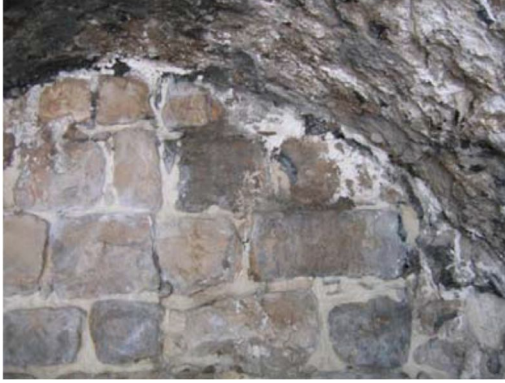
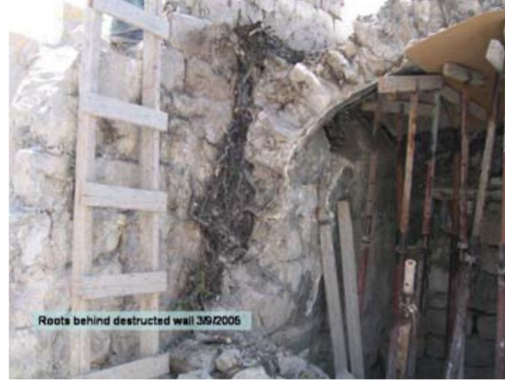
أشجار وأعشاب بين الأحجار وأحجار تعرضت للحريق:

أشجار وأعشاب بين الأحجار. صورة أحجار تعرضت للحريق.

5- الأعشاب و الشجيرات بين الأحجار: للوصول إلى بيئة الجذور والجذوع كانت تحقن بمادة البرفتول أو تاتش داون أو مواد السولار .و تم عمل كمادات لهذه الجذور لقتلها ولكن تعود للنمو مرة ثانية فيعاد الحقن مرة أخرى.

7- حريق الحجر: نفس مشاكل الحجر المدهون بعضها تمت معالجته برشه بالماء والفرشاة. وقد استخدمت مضخات رش بالرمل للمعالجات المختلفة ولكنها أدت إلى تآكل وجه الحجر فتم تخفيف ضغط هذه المضخات لمنع تآكل وجه الحجر.

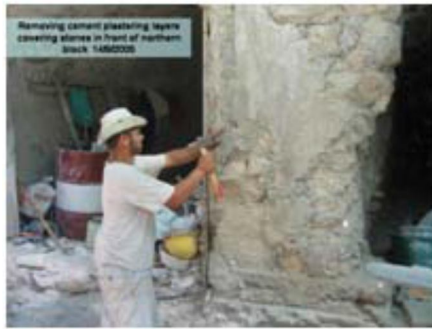
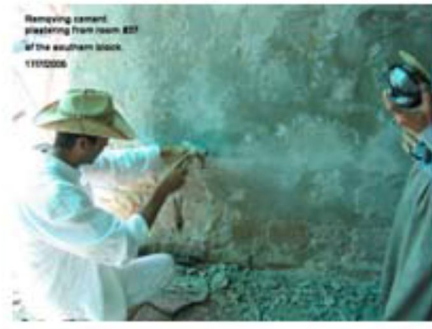
إزالة الاسمنت عن الأحجار.

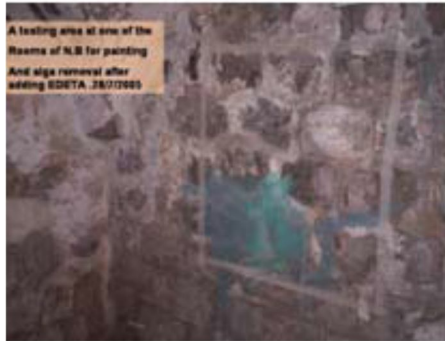
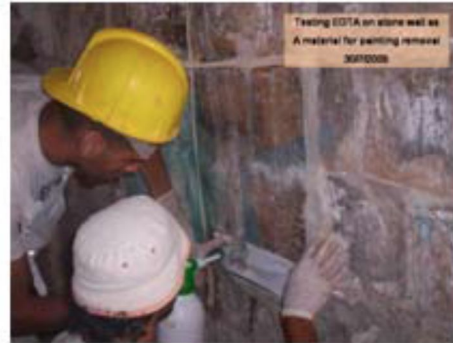
صورة إزالة الدهان عن الحجر.

2- إزالة طبقة الدهان: وكما دات للحجر ومواد كيمياوية لا يتعدى (EDETA) استخدمت عدة تقنيات مثل مواد تأثيرها بالميكرون وكانت لبعضها نتائج جيدة.

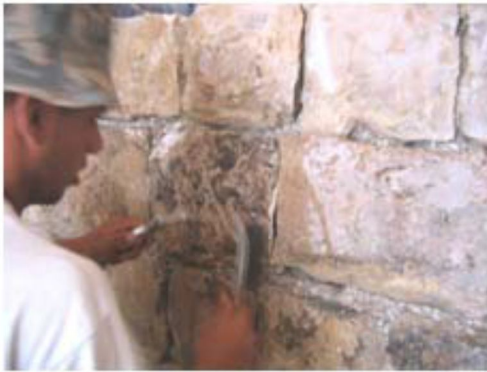
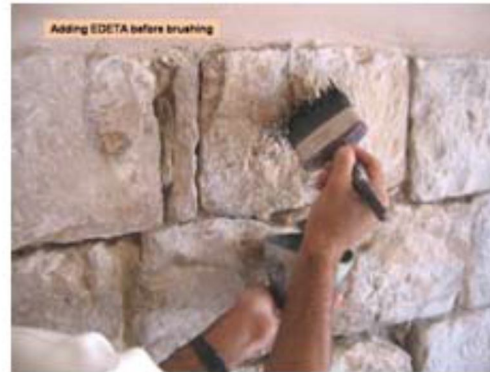
صورة إزالة الصناج عن الحجر.

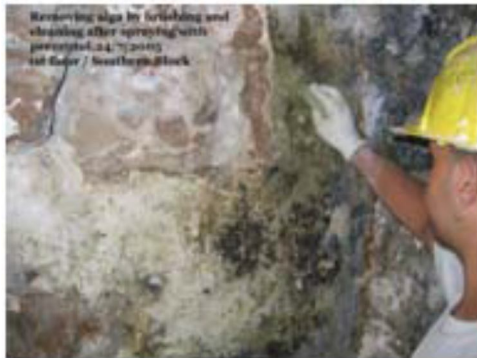
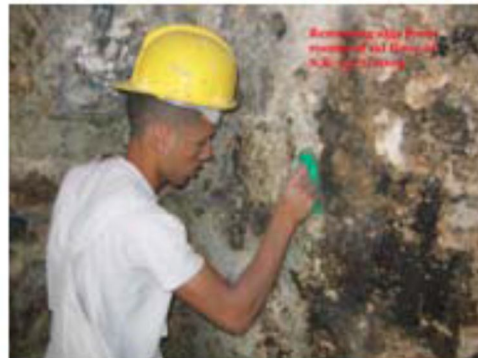
صورة إزالة الفطريات والطحالب عن الحجر.

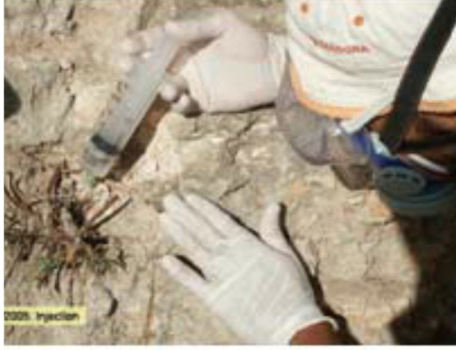
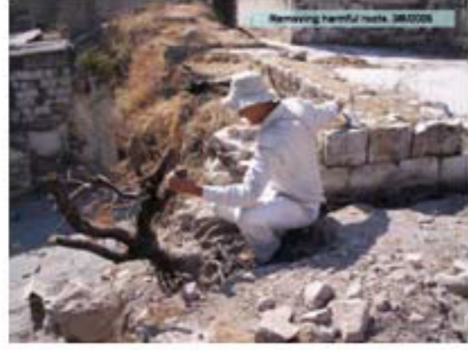
صورة إزالة الأعشاب والشجيرات عن الحجر.

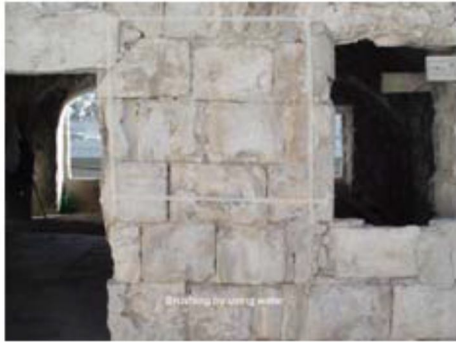
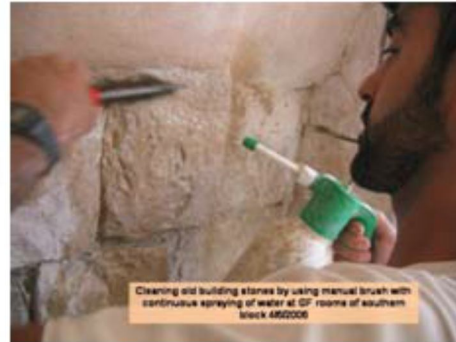
صورة إزالة الأملاح عن الحجر

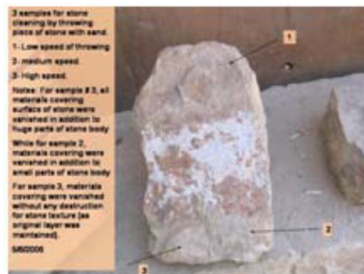
صورة تجربة تنظيف الحجر بالرمل باستخدام مضخة بسرعات مختلفة.
