برنامج ماجستير هندسة تشييد

دراسة أسباب التصدعات في مباني الخرسانة المسلحة

## Study of Cracks causes in Reinforced Concrete Buildings

يناير 2017م

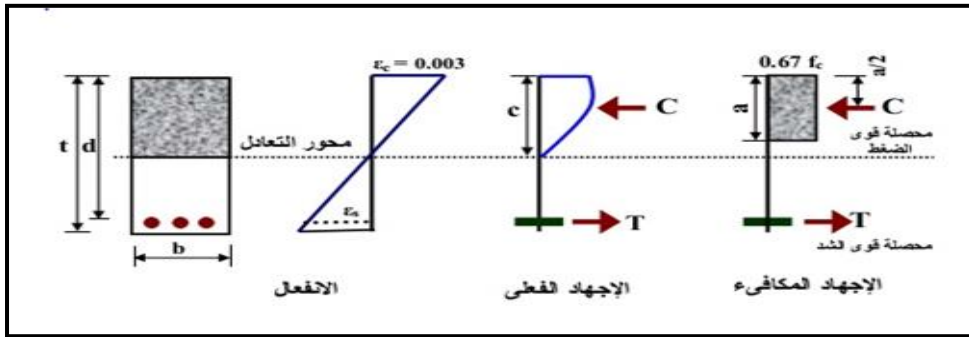
شكل (1-2) الإجهادات والانفعالات لعنصر من الخرسانة المسلحة ذو قطاع مستطيل معرض لعزوم انحناء

فالخرسانة المسلحة هي خرسانة عادية ويشترك معها حديد تسليح لمقاومة إجهادات الشد وهذا النوع من الخرسانة هو الأكثر شيوعا واستخداما في العالم العربي وذلك لسهولة تنفيذه ورخص تصنيعه .ويمكن أن يصب في الموقع مباشرة أو يصب في المصنع لعمل وحدات خرسانية جاهزة . ويجب أن تحقيق الاتزان equilibrium والتوافق compatibility بين الإجهادات والانفعالات في كل من الخرسانة والحديد . ومعظم كودات التصميم تهمل تماما مقاومة الخرسانة للشد وبالتالي فإن الحديد يتحمل كل قوى الشد المؤثرة ، أما الخرسانة فتتحمل قوى الضغط . الشكل (1-2) يوضح توزيع الإجهادات والانفعالات على قطاع مستطيل من الخرسانة المسلحة. (محمود، 2002)

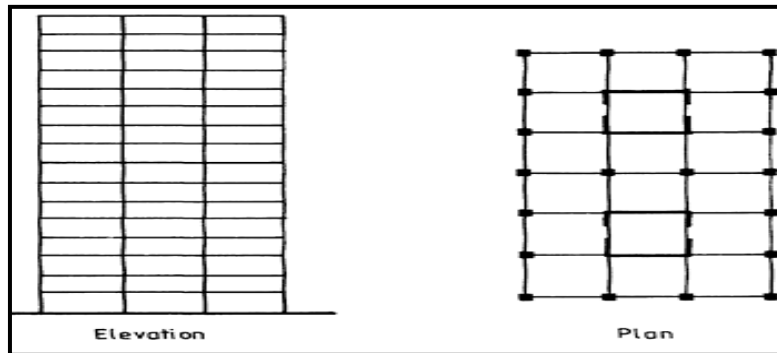
شكل (2-2) هيكل خرساني مسلح

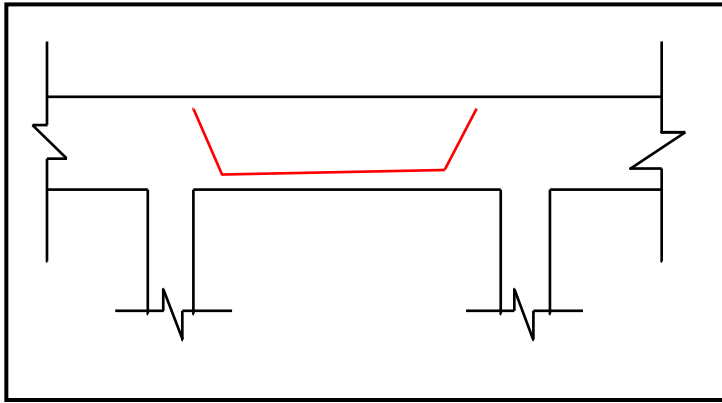
شكل (2-3) شروخ ناتجة عن صدأ الحديد الرئيسي

- 1-صدأ حديد التسليح الرئيسي يسبب حدوث اجهادات على الخرسانة والذي ينتج عنه تكون طبقة من الصدأ على الحديد وزيادة حجم الخرسانة المسلحة يؤدي إلى حدوث شروخ كما موضح في الشكل (2-3).

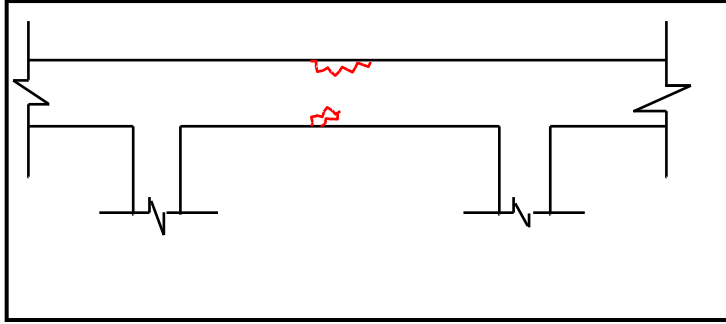
شكل (4-2) شروخ ناتجة عن زيادة التحميل

- 2-صدأ في حديد الكمرات يسبب حدوث شروخ في جانب الكمرة.
- 3- زيادة التحميل على الكمرة ونقص الحديد يؤدي إلى حدوث شروخ في الكمرة كما مبين في الشكل (2-4).

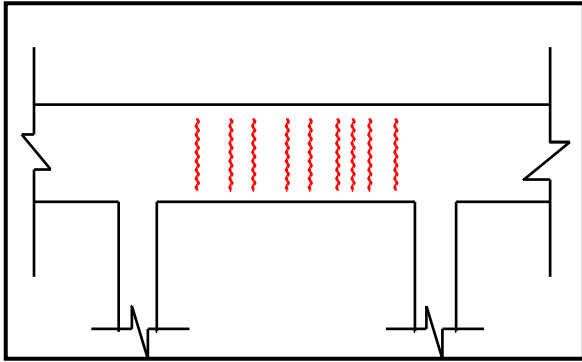
شكل (6-2) شروخ ناتجة عن صدأ حديد الكانات

5- صدأ في حديد الكانات يسبب حدوث شروخ كما في الشكل (6-2).

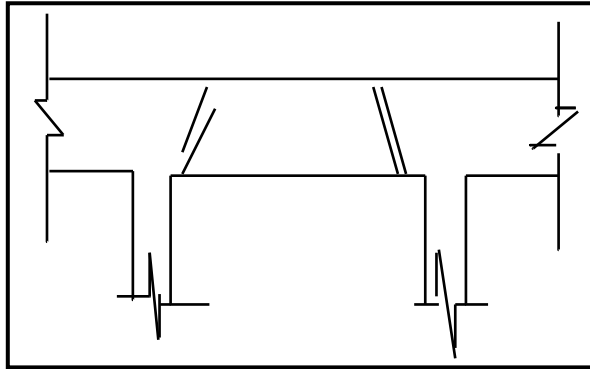
شكل (5-2) شروخ ناتجة عن زيادة اجهادات القص

4- نقص كمية حديد التسليح المقاوم للقص مما يؤدي إلى حدوث شد قطري على الخرسانة وحدث الشروخ في أماكن الحديد كما مبين في الشكل (5-2).

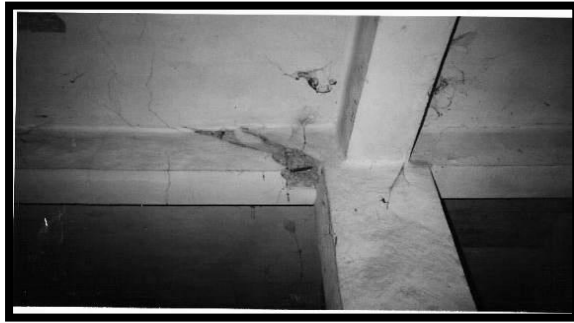
شكل (8-2) شروخ نتيجة زيادة اجهادات القص

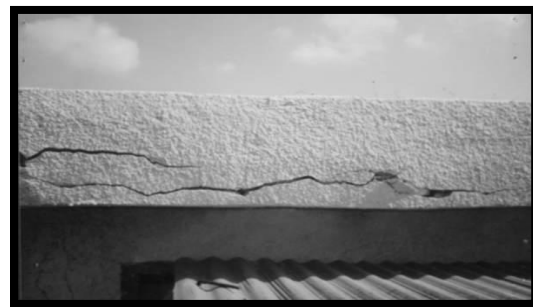
شكل (7-2) حدوث شروخ في الكمرة نتيجة نقص حديد التسليح

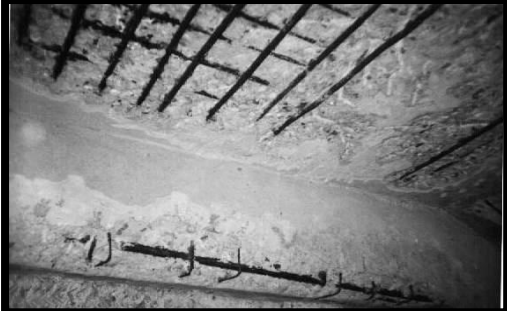
شكل ( 2-10 ) شروخ وسقوط الغطاء  
الخرساني ناتج عن صدأ حديد التسليح نتيجة  
العوامل الجوية والابخرة

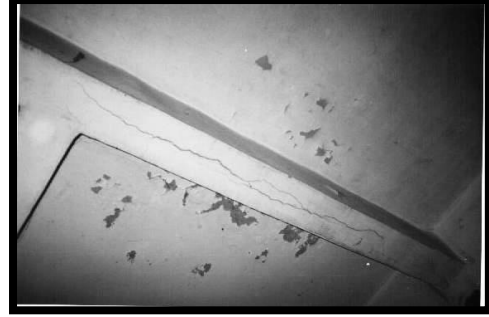
شكل ( 2-9 ) شروخ ناتجة عن  
صدأ حديد التسليح

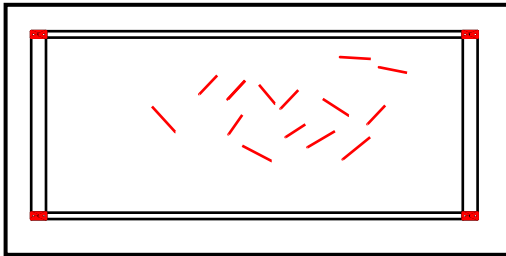
شكل ( 2-12 ) شروخ ناتجة عن  
وجود كبريتات في الركام

5- التفاعل اليميائي بين مكونات الخرسانة -تفاعل الكام مع القلويات كما مبين في الشكل (2-11) ووجود كبريتات في الركام كما مبين في الشكل (2-12)

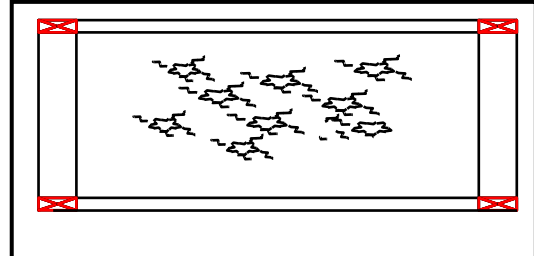
شكل ( 2-11 ) شروخ ناتجة عن وجود بعض  
القلويات في الركام

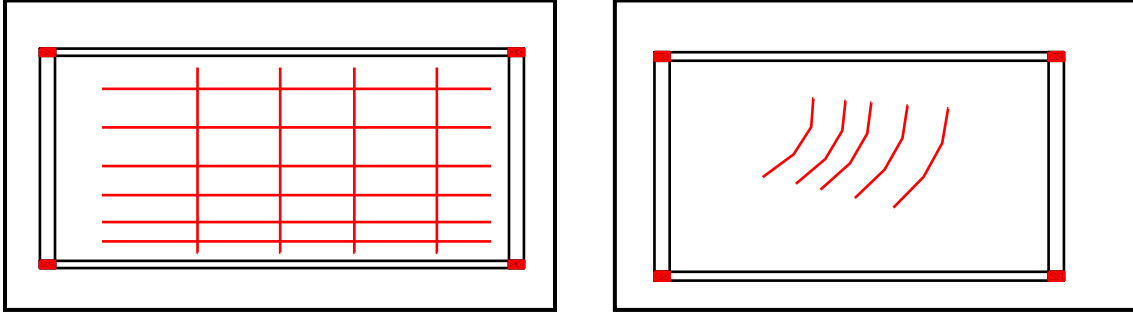
شكل (14-2) شروخ نتيجة صدأ حديد التسليح

شكل (13-2) شروخ نتيجة انكماش الخرسانة

6- وجود مواسير الصرف وحدوث عيوب بها يسبب تسرب الماء وحدوث صدأ حديد التسليح كما مبين في الشكل (14-2).

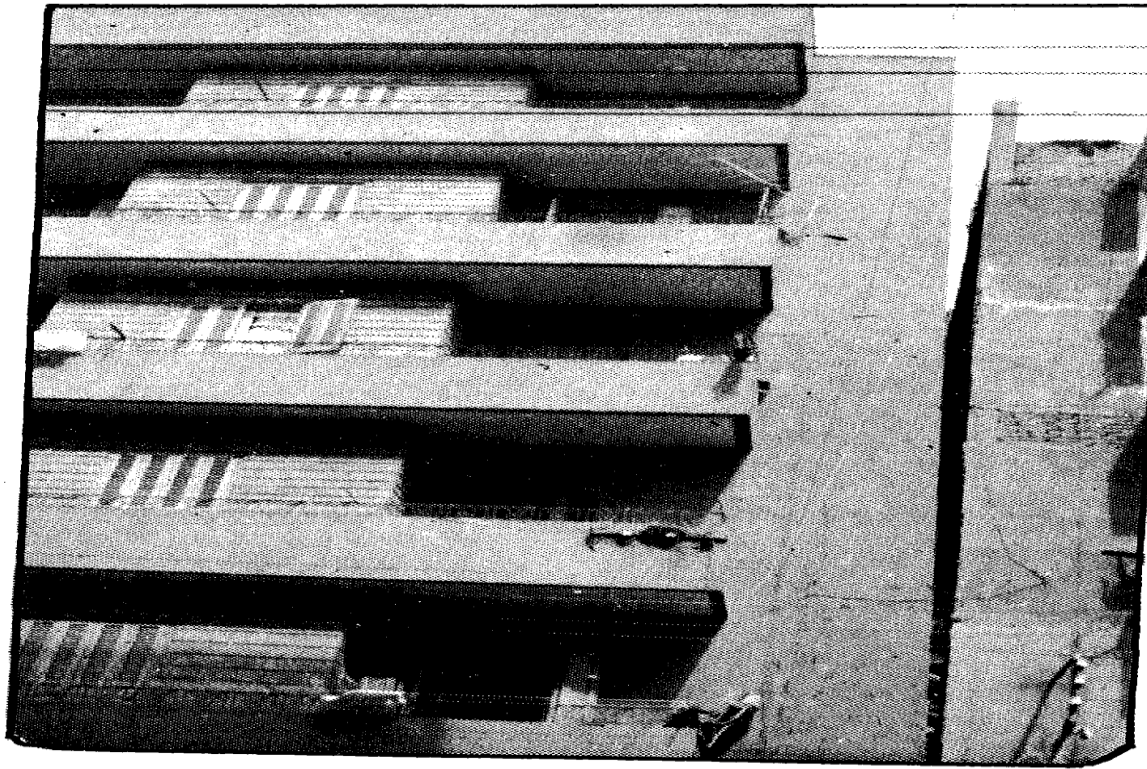
شكل (15-2) ميل في المبنى الايمن نتيجة هبوط الاساسات

7- قد يتسبب فرق الهبوط في حدوث ميل في المبنى بدون حدوث شروخ شكل (15-2) ولكنه غالباً يؤدي إلى شروخ قطرية ورأسية في المبنى ، وقد يؤدي إلى شروخ في الاعمدة والكمرات كما في الشكل (16-2)

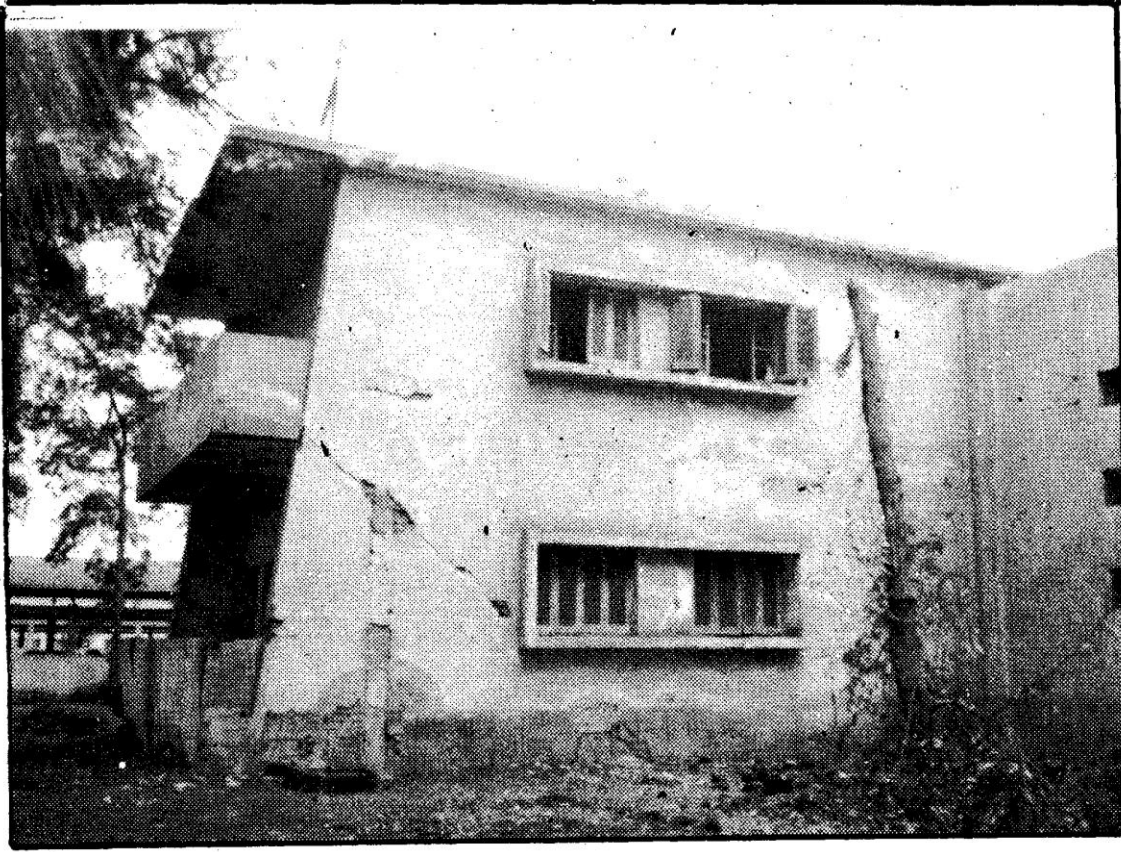
شكل (2-16) شروخ قطرية فى الحوائط وراسية بجوار الأعمدة نتيجة فروق هبوط الأساسات

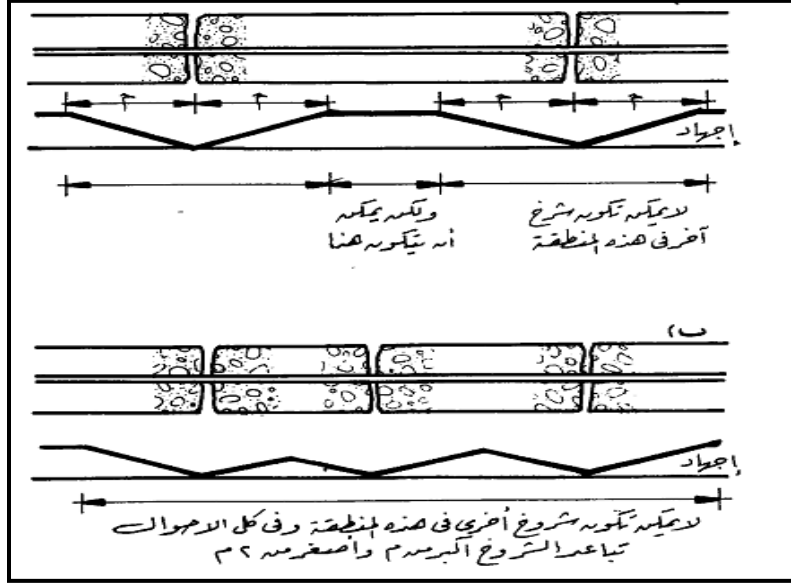
شكل (2-17) أسس التباعد بين الشروخ

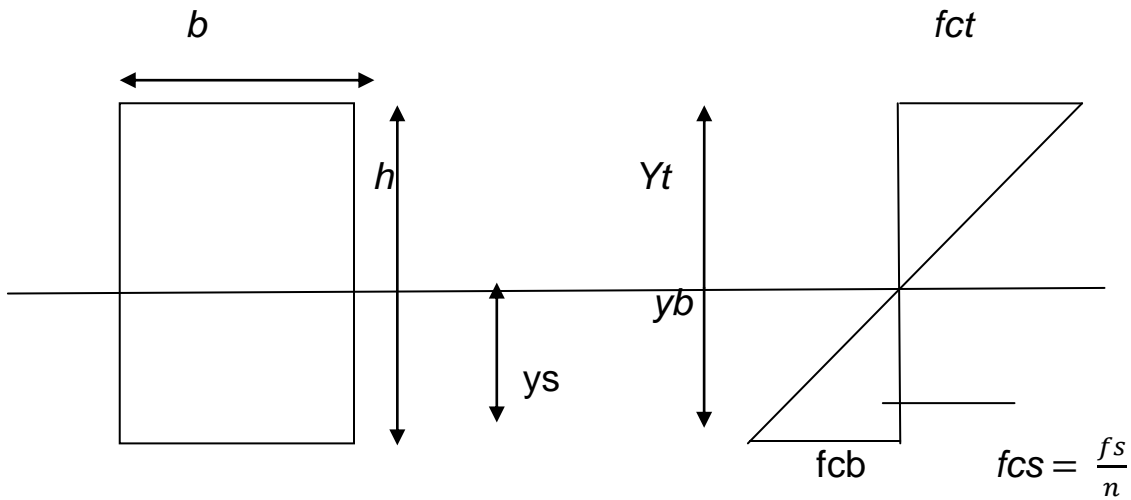
شكل (18-2) مخطط الإجهاد للمقطع

$$(12-2) \quad M_{cr} = \frac{fr I}{yb}$$

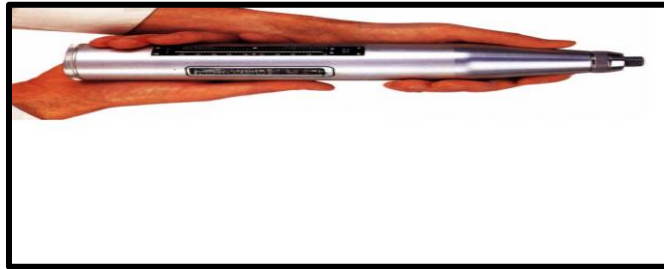
شكل (2-19) جهاز المطرقة

- 1- عند تغيير نوع الركام المستخدم (دولوميت - بازيلت - جرانيت - حجر جيرى) .
- 2- يتم معايرة الجهاز كل 2000 صدمة على الأكثر.
- 3- كل فترة زمنية وعند ترك الجهاز مدة دون إستعمال.
- 4- بعد عمل أى صيانة للجهاز.

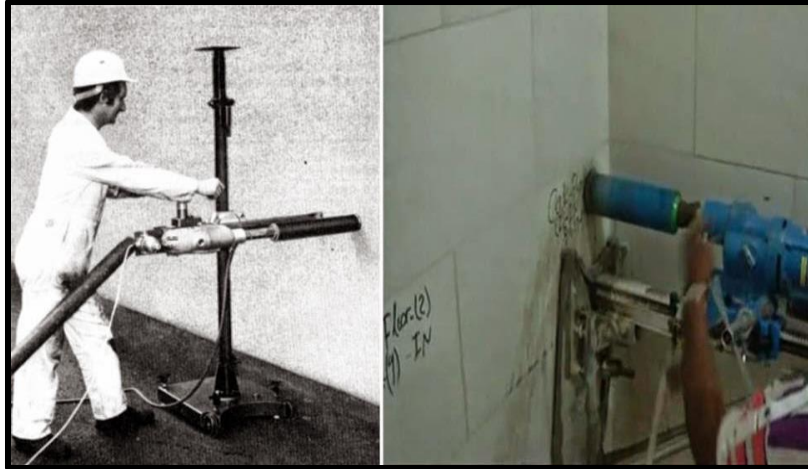
شكل (2-20) طريقة أخذ العينة

يعتبر هذا الإختبار إختبار نصف متلف و يستخدم لتعيين مقاومة الضغط للخرسانة بصورة حقيقية وواقعية و يكون ذلك بواسطة إختبار عينة منتزعة (القلب الخرساني) من بعض الأعضاء الإنشائية الأساسية ( عادة الأعمدة-الكمرات) كما فى الشكل (2-20). الجهاز عبارة عن مثقاب به آلة ثقب اسطوانية من الماس و يعمل بالضغط الهيدروليكي.

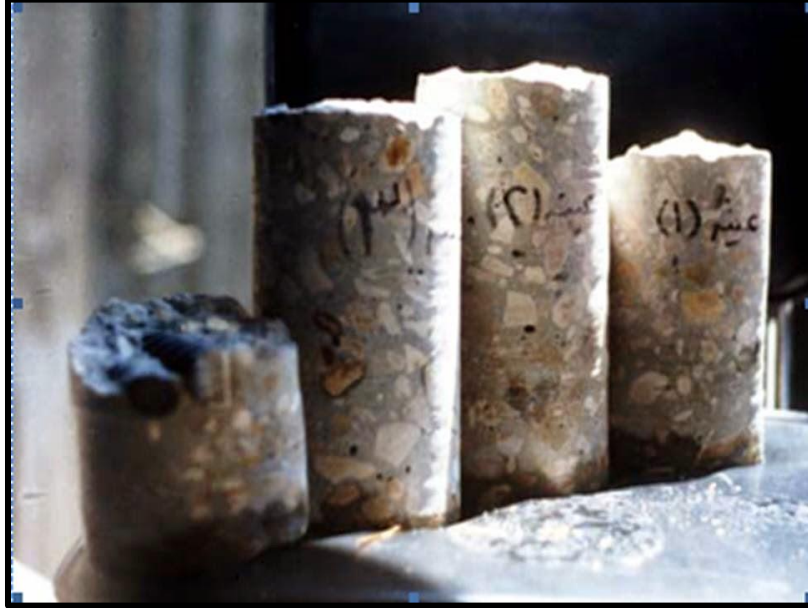
شكل (2-21) العينه المستخرجة

حجم العينة *Size of Core* يعتبر قطر العينة 150مم هو القياسى إذا كانت الخرسانة من القوة بحيث لا تتأثر بالكسر أثناء انتزاع العينة من الخرسانة. و قطر 100مم هو الشائع الاستخدام. وطول العينة لا يقل عن 95% من قطرها. استخراج العينة *Drilling* يجب أن تستخرج العينة عمودية على السطح الموجود فيه و يدون رقم العينة ومكانها و اتجاه أخذها مباشرة كما فى الشكل (2-21).  
**فحص العينة Examination** تفحص العينات لتحديد الآتى:

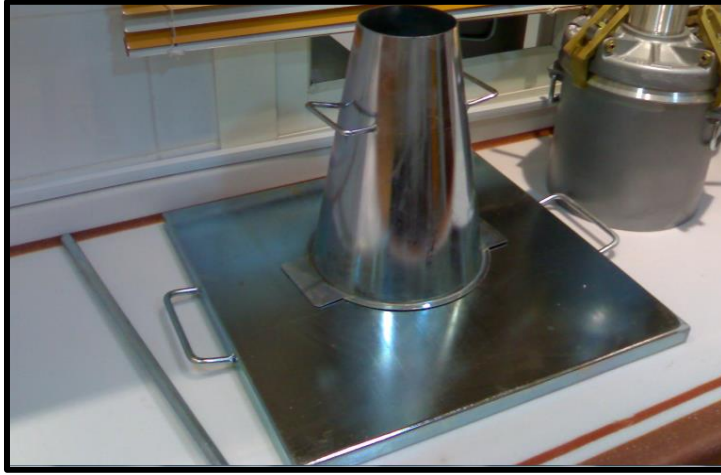
شكل (22-2) قالب إختبار الهبوط

قالب الإختبار : عبارة عن مخروط ناقص ومصنوع من معدن متين بسمك ١,٥ مم على الأقل مفتوح من أعلى ومن أسفل ، قطر فتحته العليا ١٠ سم والسفلى ٢٠ سم وإرتفاعه ٣٠ سم كما بالشكل (22-2) بالاضافة الي قضيب الدمك : وهو سيخ من الصلب بقطر ١٥ مم وطول ٦٠ س

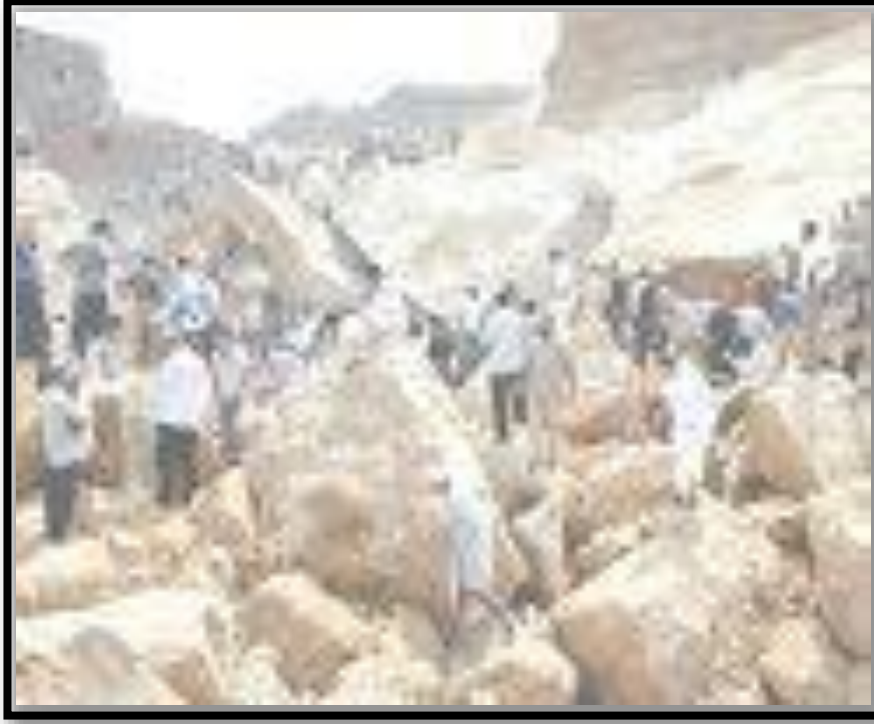
شكل(3-1) حادث انهيار مساكن الدويقة بالمقطم

هذا الحدث حذرت منه رسالة ماجستير للباحثة «رهام وسيم عبد الحميد» عام 2004 بقسم الجغرافيا بكلية الآداب جامعة الزقازيق، وفي الرسالة المعنونة بـ«هضبة المقطم» دراسة في الجيومورفولوجيا التطبيقية» تم التحذير من إنهيار الصخور علي منطقة الدويقة بسبب هشاشة الصخور المحيطة بالمنطقة من أعلي وهشاشة التربة المقامة عليها المباني وذلك بسبب تسريبات

المياه وطرق الري غير السليمة والبناء الذي يتم بشكل عشوائي علي حواف هضبة المقطم دون مراعاة لاختلاف طبيعة التربة في المقطم عن غيرها في باقي منطقة الوادي والدلتا.

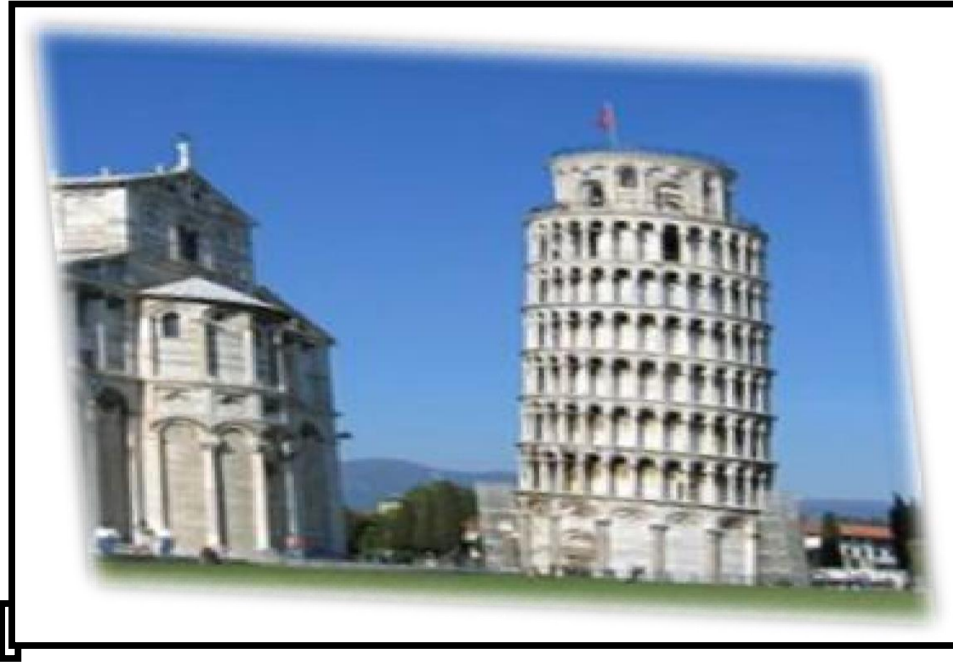
شكل(2-3) برج بيزا المائل

تقع مدينة بيزا في منطقة مصب نهر الارنو علي ارض شاطئية تتركب تربتها الي عمق 54متر والتربة المقام عليه البرج تتركب من طبقات غير مرتبة من الطين الخالص والرمل الخالص وخليط من الاثنتين بسماكات مختلفة وتحت هذه الطبقات المسامية تمتد طبقة متجانسة من الطين وصف الحاله كان من المفترض ان يكون البرج عموديا ولكنه بداء بالميلان بعد البدء ببناؤه بفترة وجيزة وعرف باسم برج بيزا المائل بلغ ميلان البرج حوالي 18 قدم أي مايعادل خمسة درجات وسبب هذا الميلان هو رخاوة وهبوط في تربة المبني المقام عليها البرج اغلق البرج ومنع من تسلقة لانه معرض للإنهيار في أي وقت. ( [www.anuur.com/magazine.com](http://www.anuur.com/magazine.com)،2007 )

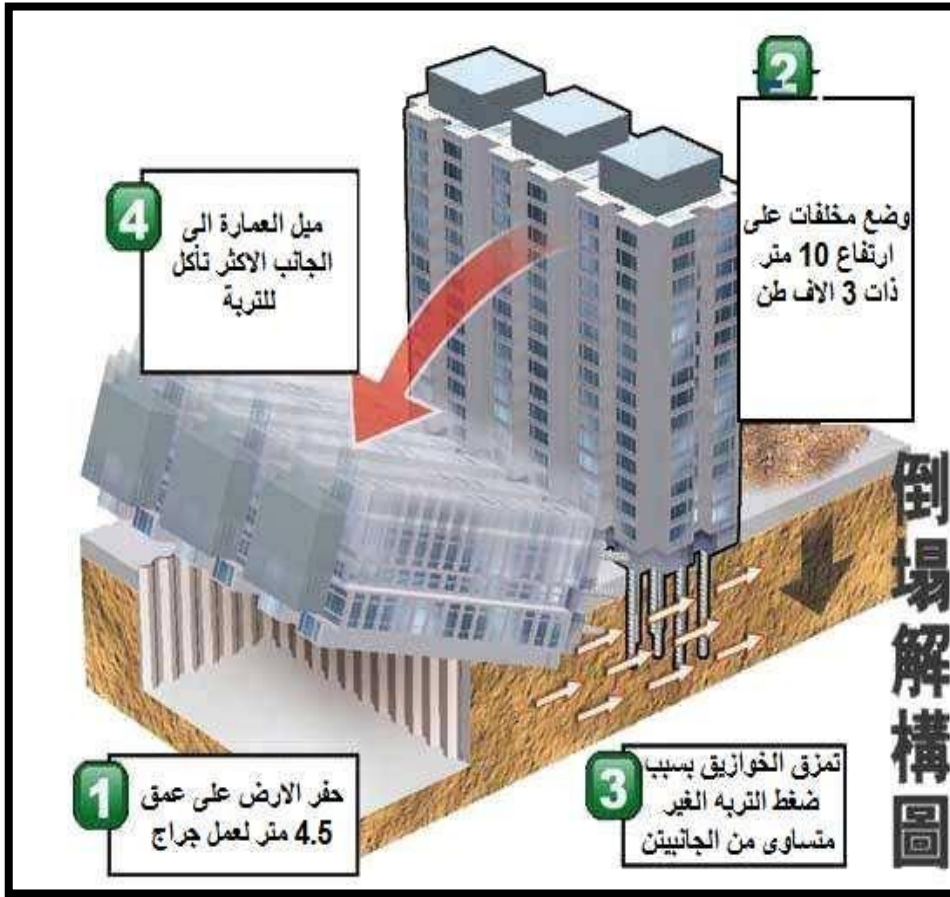
شكل (3-3) اسباب انهيار المبنى

يقع المبنى في مدينة شنغهاي بالصين والمبنى مكون من 13 طابق، التربة طينية وضعيفة لايمكنها تحمل اى شيء ولا مقاومة اى شيء لذلك عندما إنشق الخازوق اصبح محمل على هذه التربة الضعيفة كما تمثلت الأساسات في الخوازيق حيث استخدم الخازوق الاسطواني المفروق. كانت هنالك أسباب رئيسية فى إنهيار المبنى كما تبين فى الشكل (3-3) حيث يوجد علي الجانب الايمن من المبنى مخلفات إرتفاعها 10 امتار وتزن 3 الاف طن وادت الي ضغط كبير علي التربة وفي الجانب الشمالى يوجد حفر للارض لعمل جراج موقف السيارات تحت الارض وعمق الحفر 4.5 متر. وعند نزول الامطار وكثرة مياه الامطار علي التربة تحولت التربة في جدران الحفر الي إنهيار التربة بسبب ملئ التربة بمياه الامطار حتي اصبحت داخل الخوازيق ومع استمرار مياه الامطار إنهارت العمارة تدريجيا بميل كما تظهر فى الشكل (3-4).

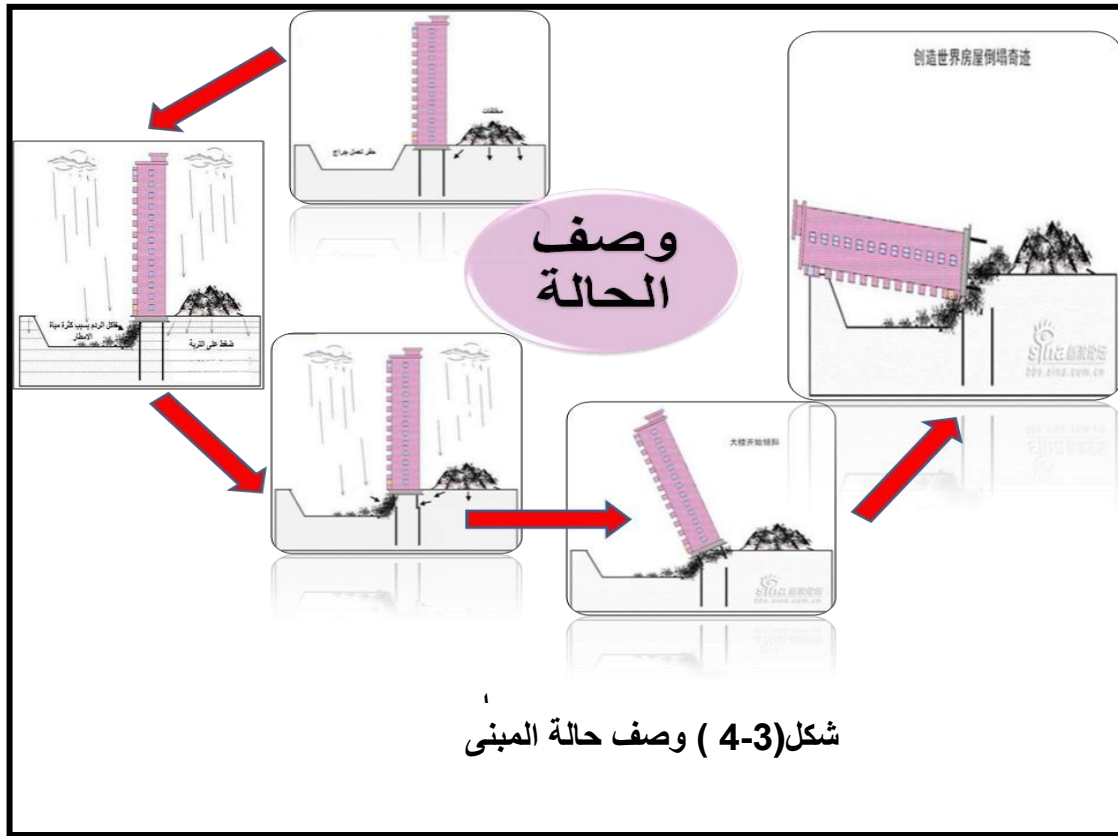
شكل (3-4) وصف حالة المبنى

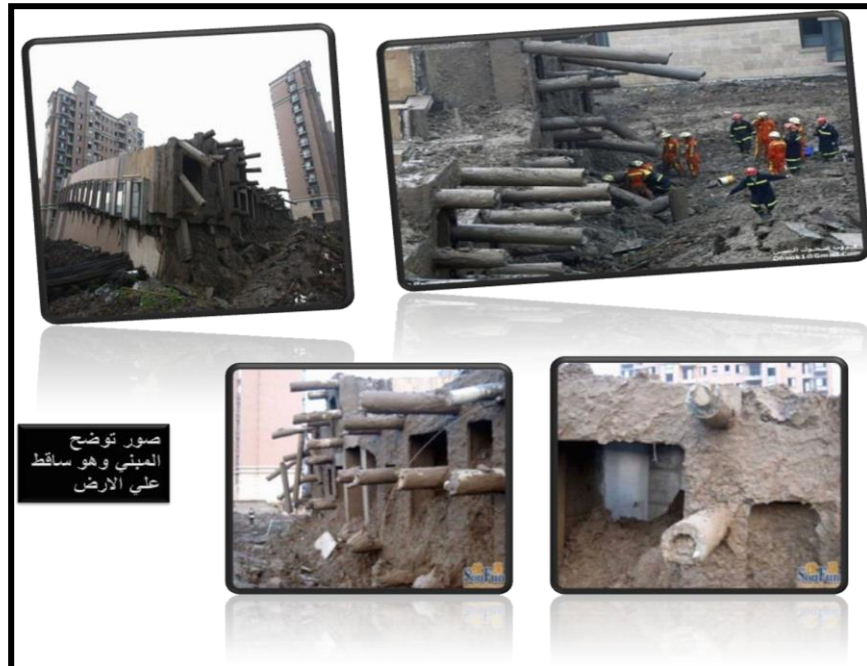
شكل (3-5) اساسات المبنى

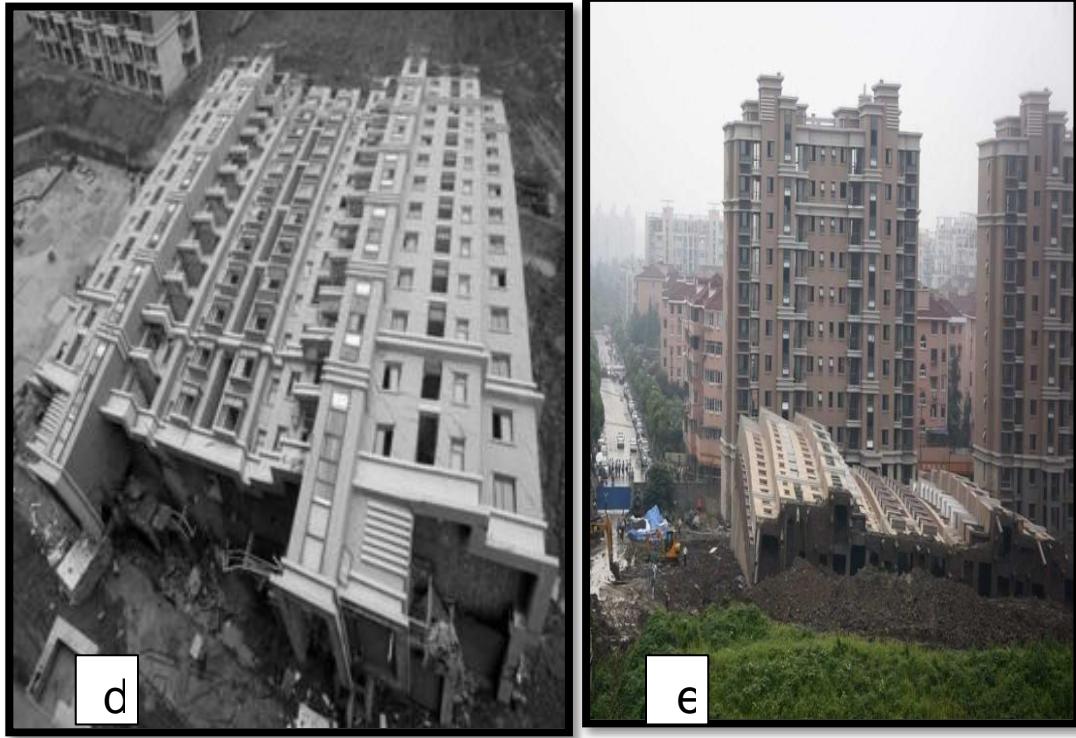
شكل (3-6) انهيار المبنى في مدينة شنغهاي

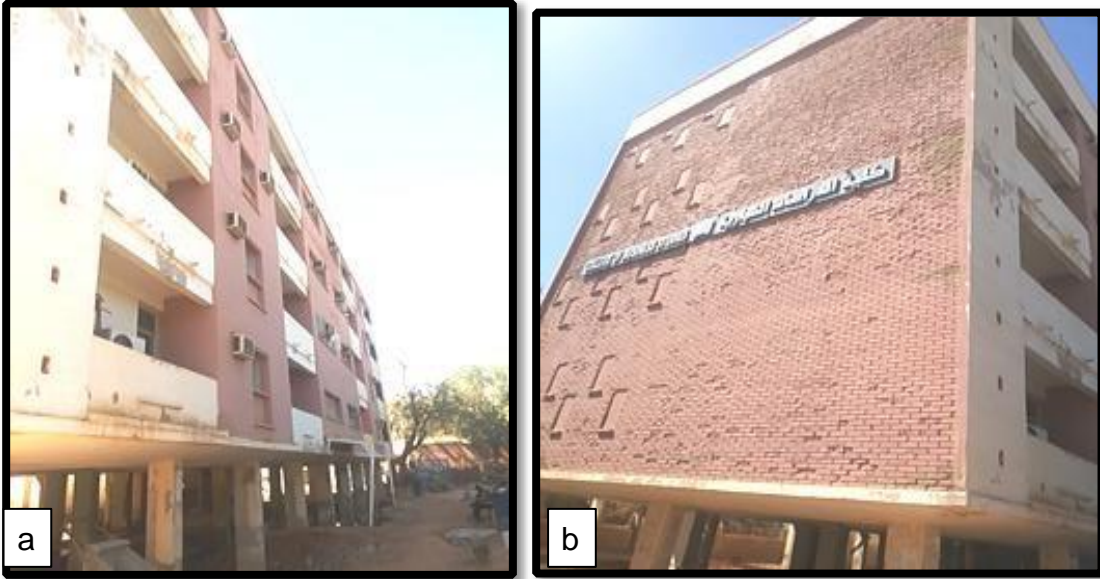
شكل (3-7) منظور لمبنى كلية الدراسات التجارية والمصرفية

بدأت المشكله في بادئ الامر بظهور التصدعات في جميع اجزاء المبنى كما تبين في الشكل (3-7) وفي بلاطة السقف الشكل (3-8) في الحائط الجانبي، وبعدها انهارت غرفة طرفية في الطابق الأرضي المبنى بدأت تظهر فيه مشكلة صعوبة قفل الابواب ، وكانت اكثر منطقة تعاني من المشاكل هي الجهة الغربية من المبنى.

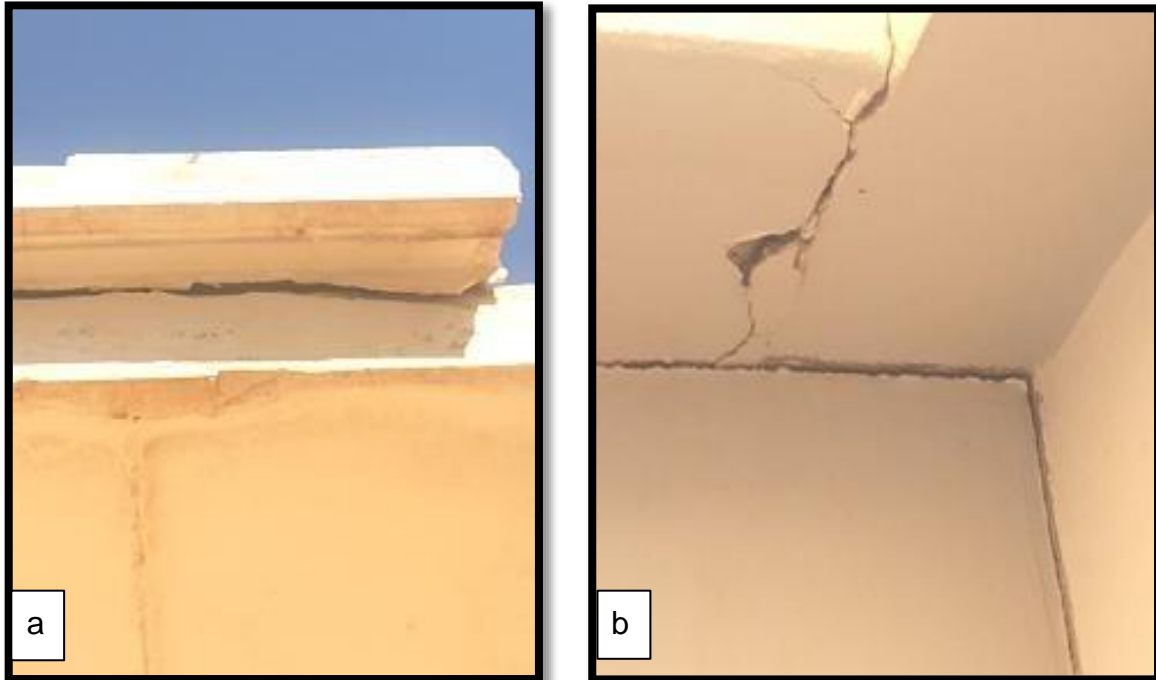
شكل (3-8) ظهور التصدعات في بلاطة السقف

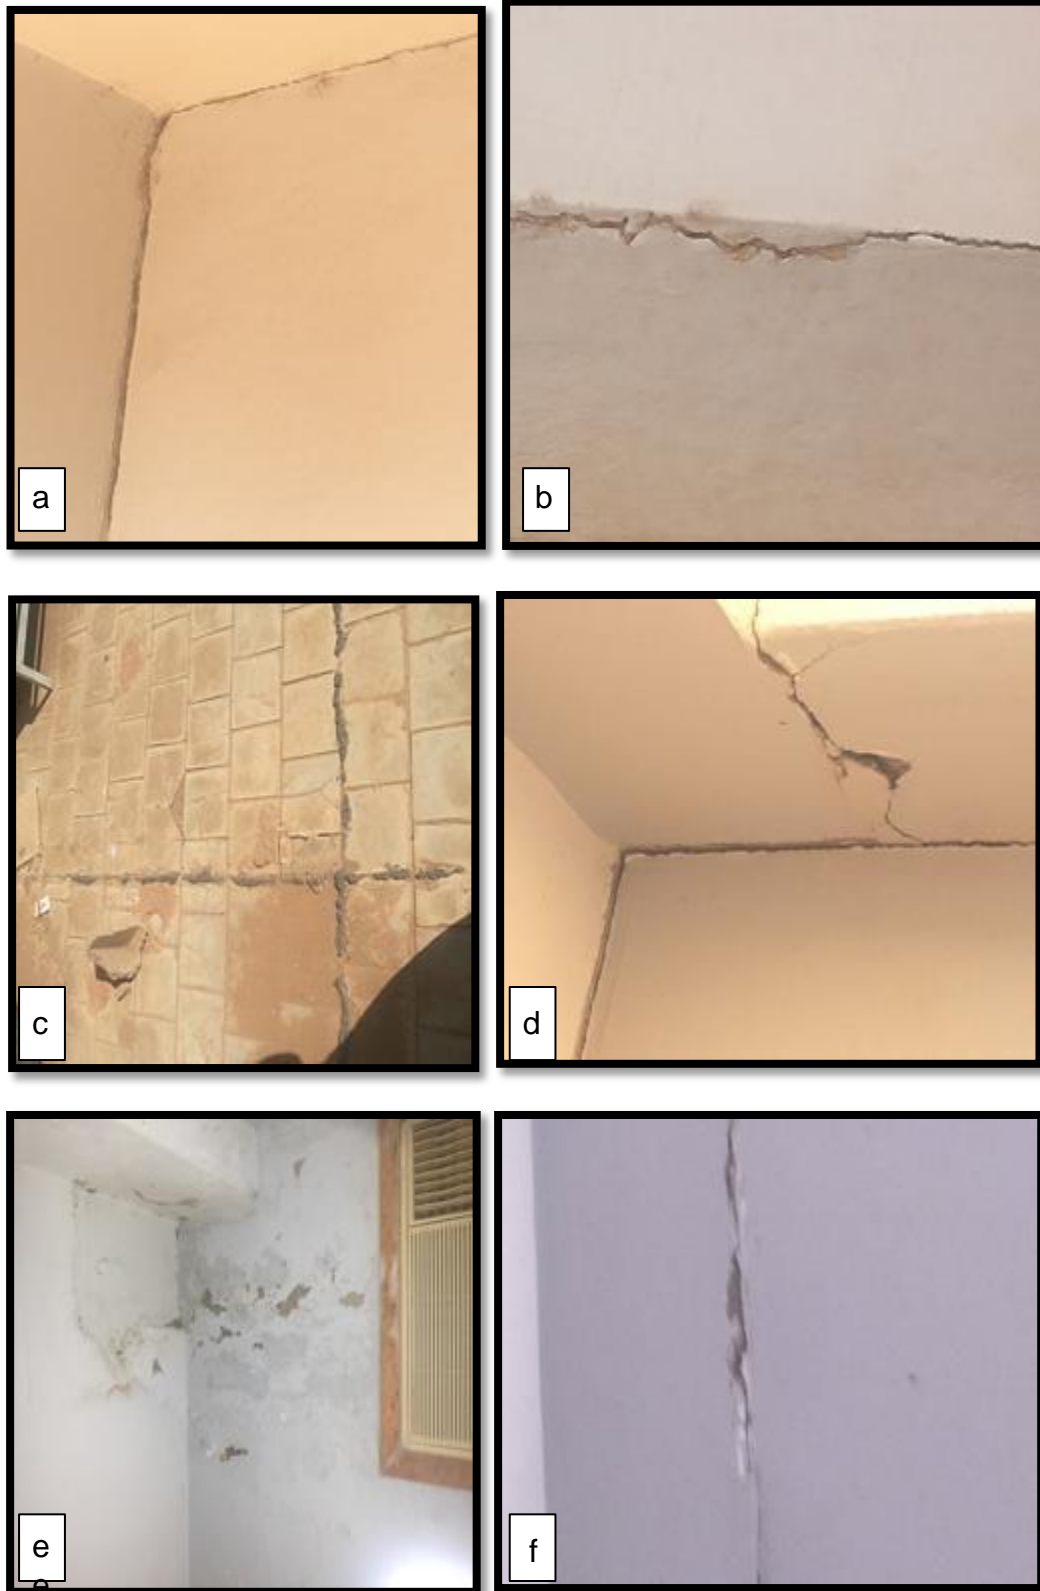
شكل(3-9) ظهور التصدعات في الحائط الجانبي

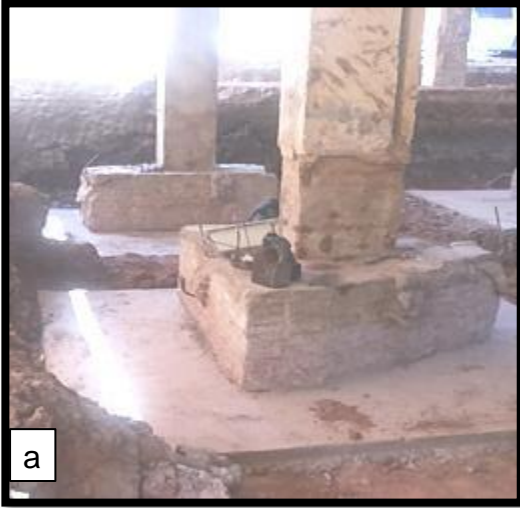
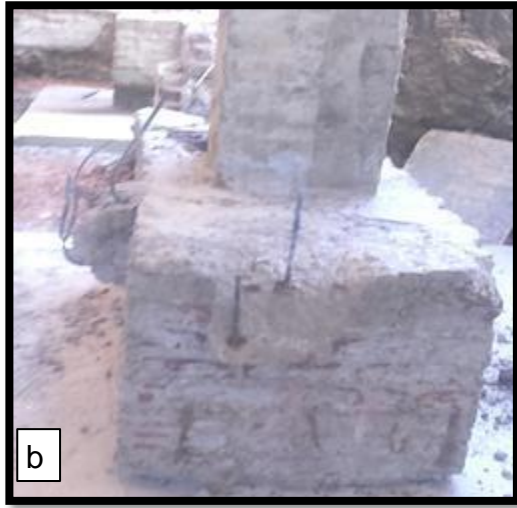
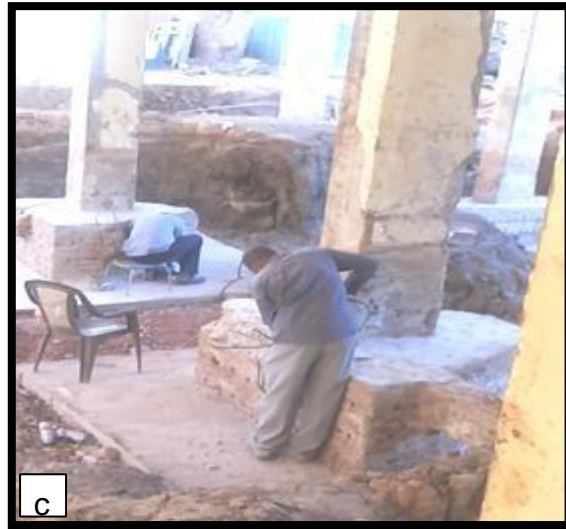
واستدعي الأمر اخلاء المبني بالكامل للبحث عن اسباب هذه المشكلة , و لم توجد خرط قديمه فتم تصميم قواعد بنظام *isolated* وعند الحفر واكتشاف نوعية الأساسات المقام عليها المبني وجدت القواعد منشأه بنظام الاساسات الخازوقية *concrete pile* فتم تغير التصميم بتصميم جديد على القواعد الموجودة فالقواعد كانت صغيره 14 قاعده باشكال واحجام مختلفه من الاساسات الخازوقية كمايبين في الشكل (10-3).

فالمشكلة الاساسية كانت تكمن في القواعد حيث حدث انهيار للاساسات العميقه مما أثر ذلك على انهيار بلاطة الخازوق *Cap Pile*.

شكل (10-3) الاشكال المختلفه للقواعد

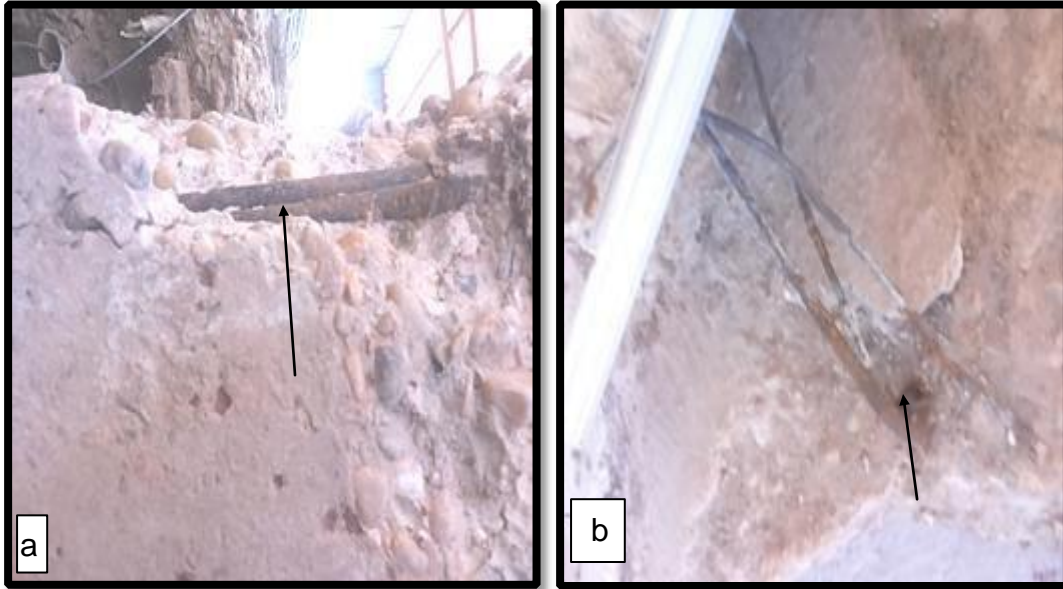
شكل(3-11) صدأ حديد التسليح التربة تحت التأسيس

نسبة للعوامل المؤثرة تعرض حديد التسليح الى الصدأ والتآكل كما في الشكل (3-11) مما ادى الى ضعف قوته ،فاستدعى الامر الى معالجته لكي يكتسب القوة اللازمة بزرع حديد تسليح وربطه بالحديد القديم.

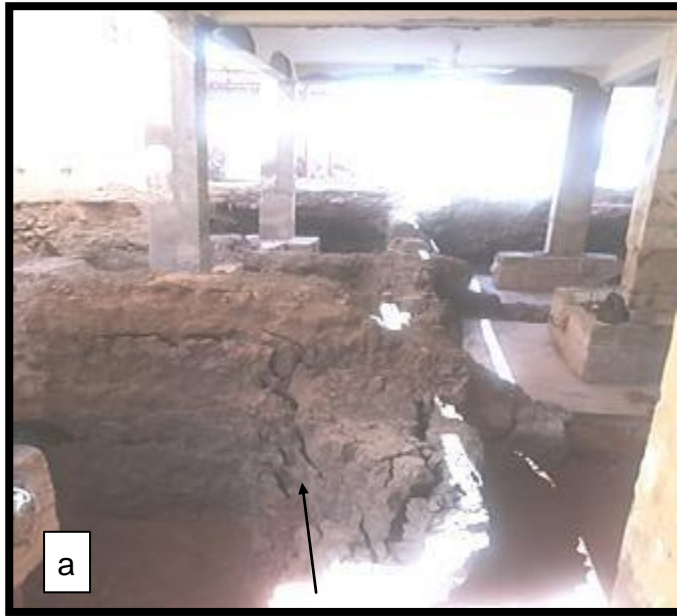
شكل (3-12) التربة المنفخة

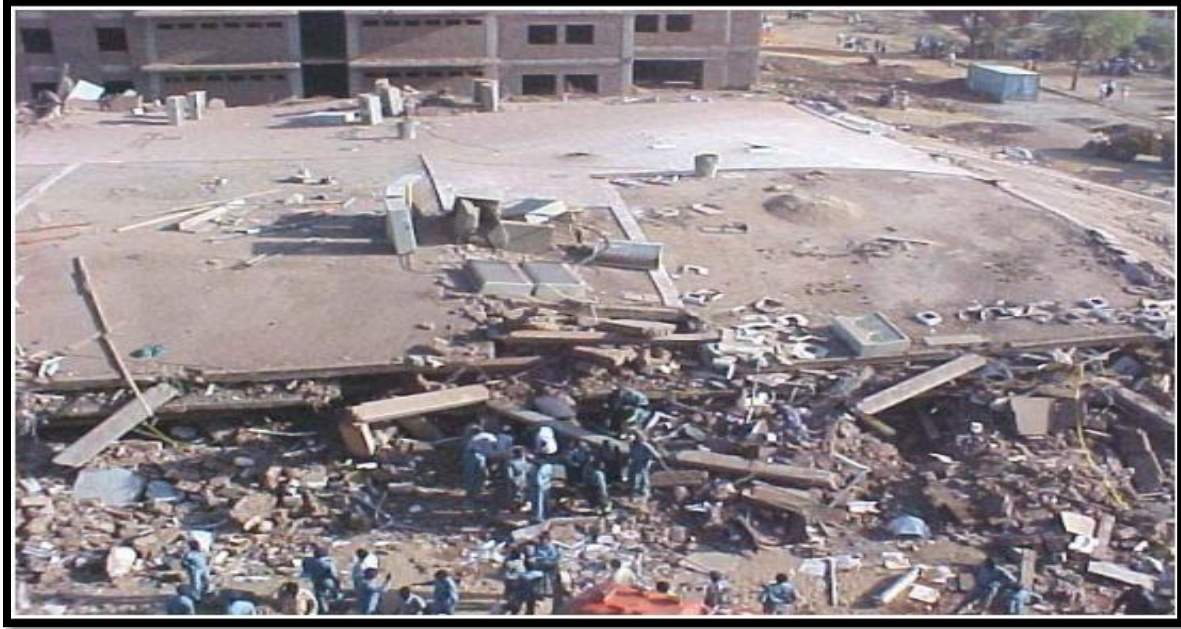
بتاريخ 2005/2/22 إنهار المبنى انهياراً كاملاً قبل إنهاء تشطيباته كما مبين في الشكل (3-13)، وقد تبين أن هنالك قصوراً في حسابات الأحمال قد وضح بعد مقارنة تصاميم الأعمدة وبعض الأساسيات للتصميم الذي نفذ مع التصميم الذي أعدته اللجنة بناء على حسابات الأحمال الصحيحة، كما أن هنالك حسابات غير صحيحة للبلاطات الخرسانية المسطحة، وكان التقرير قد نشر بمجلة الجمعية الهندسية - «مجلد 54 - عدد 44 - أغسطس 2005»، وأرجع المصدر الأمر لاثنتين: إما عدم كفاءة المهندسين المنفذين، أو الفساد في تحرير مواد البناء .

( شكل 3-13 ) مبنى المعامل بمستشفى الرباط الوطني

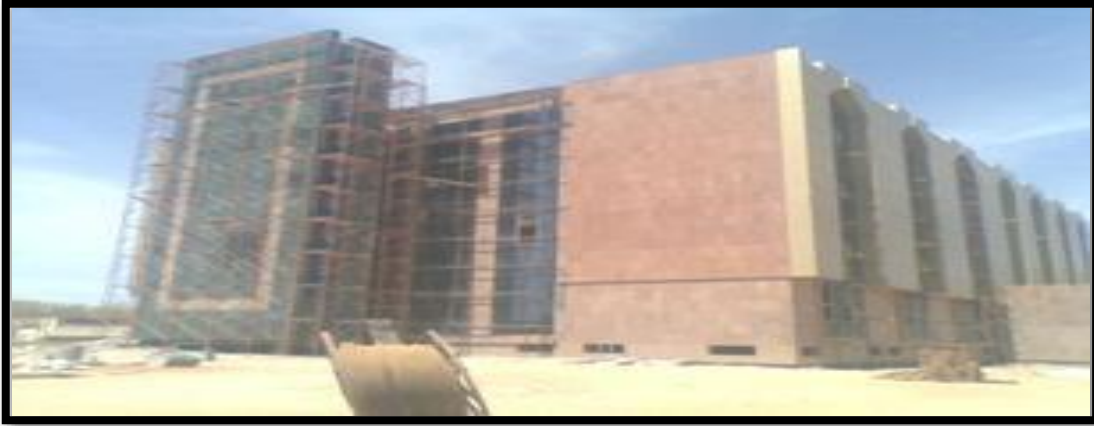
شكل (14-3) مستشفى الزرة بمدينة ود مدنى من الخارج

يقع المبنى فى مدينة ود مدنى بالقرب من برج الجزيرة أساسات المبنى من اللبشة الحصىرية . والشكل (14-3) يوضح صورة للمبنى من الخارج.

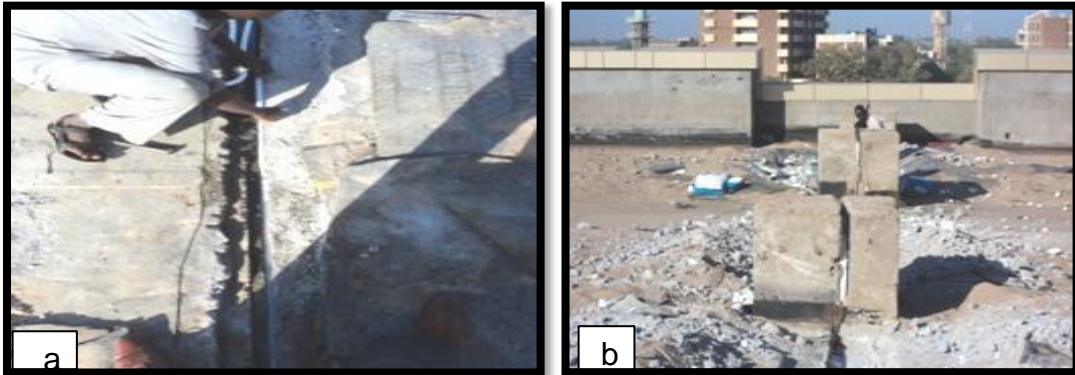
حدث هبوط فى المبنى فى منطقة فاصل التمدد من 5سم إلى 7سم شكل (15-3) والذى أدى بدوره إلى ظهور التشققات (الرأسية) فى منطقة فاصل التمدد و ( الأفقية ) فى الأرضية . حيث نجد أن التربة فلى هذه المنطقة تربة طينية بالإضافة إلى وجود المياه الجوفية كل هذه العوامل أدت إلى ظهور هذه التشققات.

شكل (15-3) شكل الهبوط

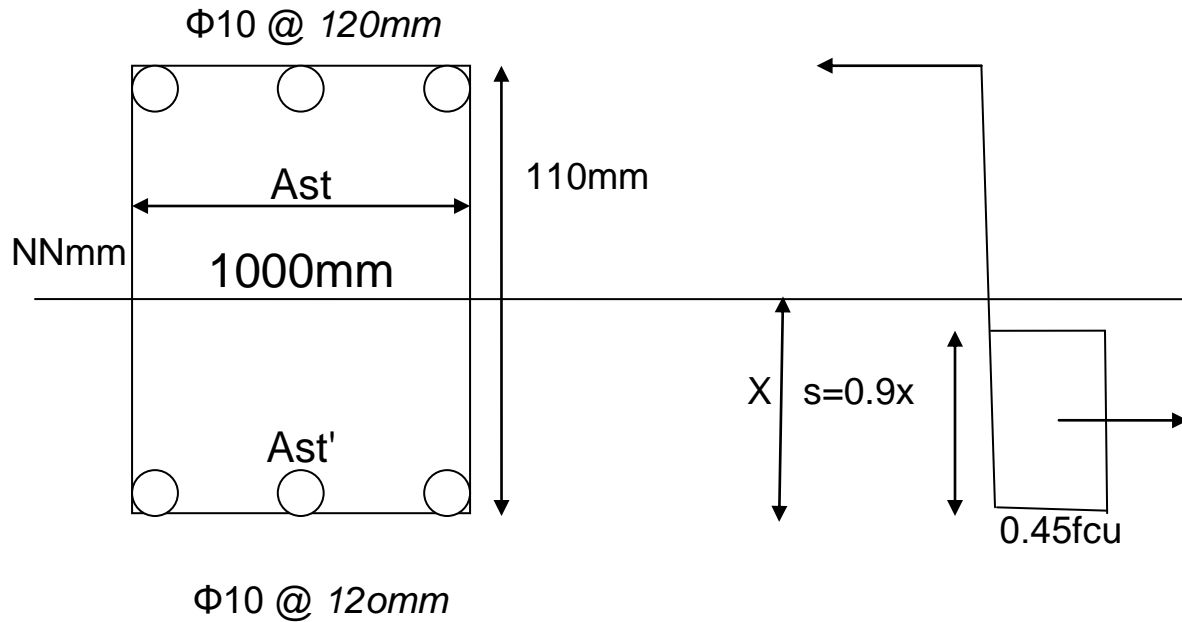
حساب عزم مقاومة المقطع للبلاطة جوار العمود :

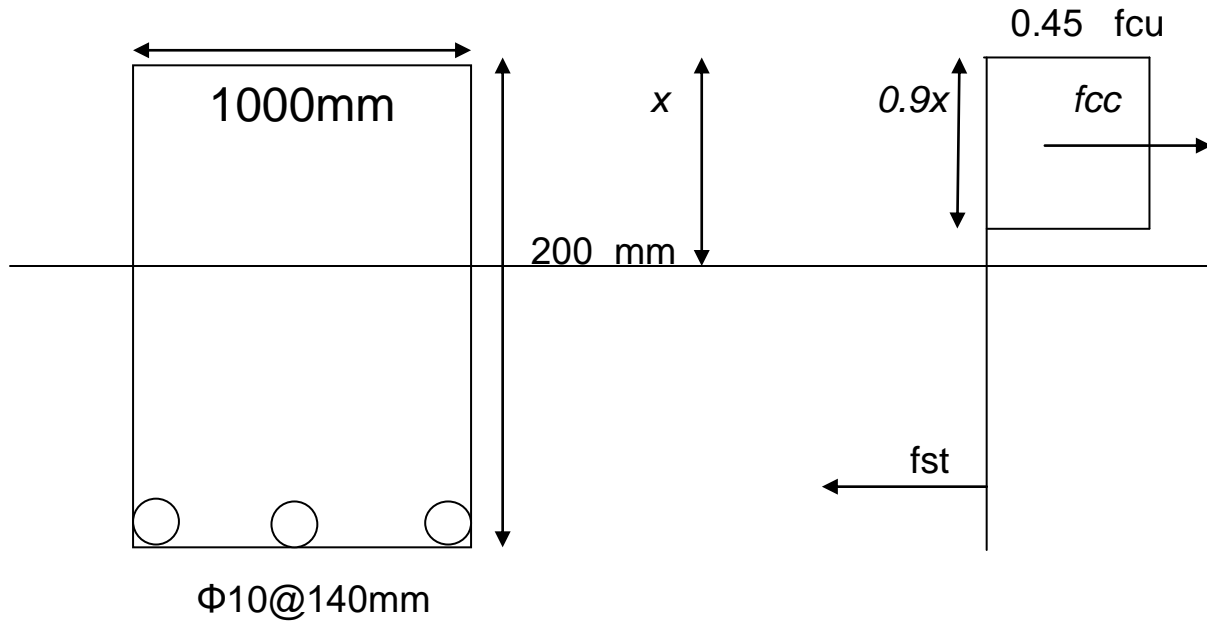
حساب عزم مقاومة المقطع عند منتصف البلاطة :

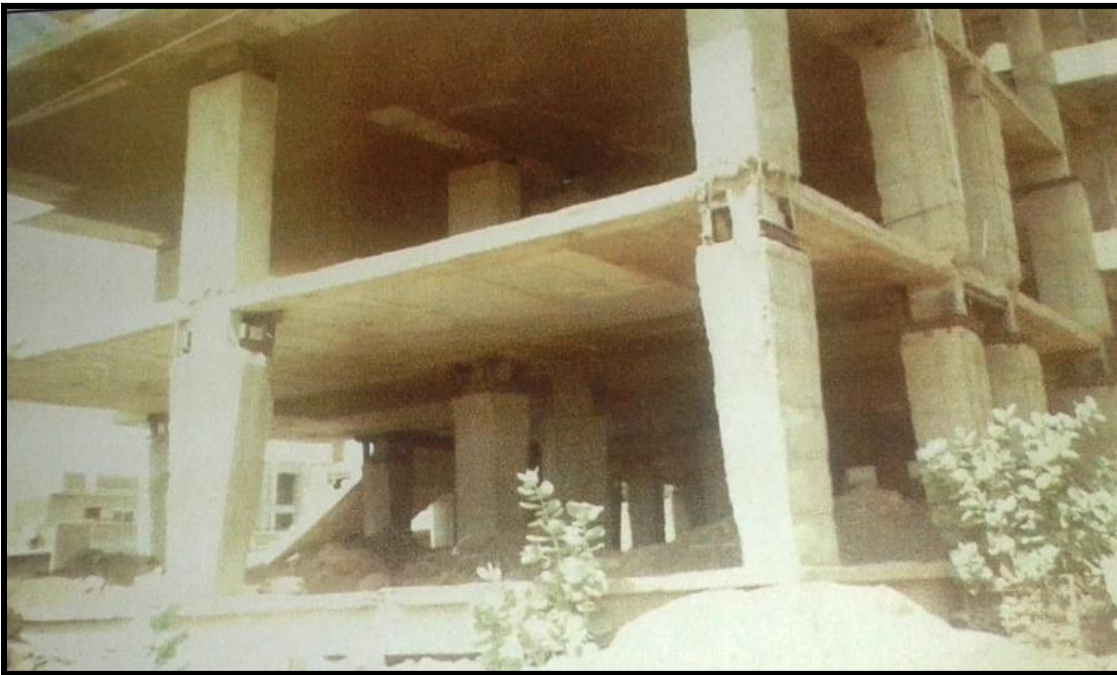
شكل (2-4) زيادة مقطع الأعمدة والبدء في عمل العارضات

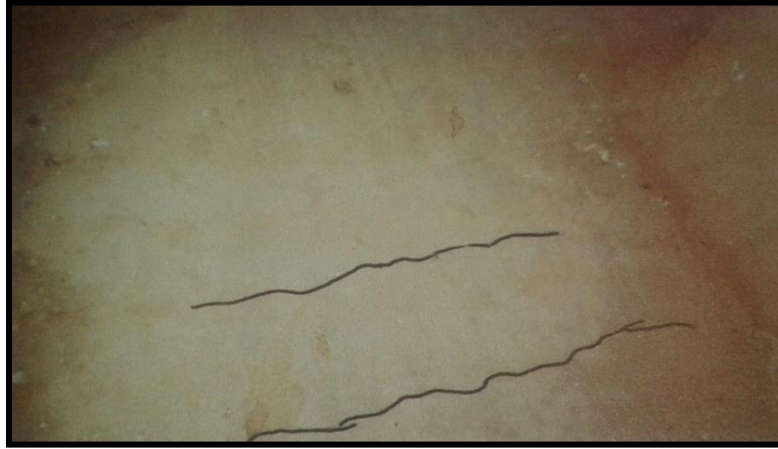
شكل (4-4) تشققات فى البلاطة من اعلى قرب الأعمدة

هنالك تشققات (cracks) في البلاطة حول الاعمدة من أعلى ، في أسفل منتصف بحر البلاطة (A) (شكل (4-4)). تم كشف البلاطة في منطقتين جوار الاعمدة وعند منتصف بحر البلاطة فوجد أن التسليح العلوى قد هبط وأصبح على بعد 12cm من سطح البلاطة العلوى علما بأن سمك البلاطة 20cm. قمنا بعمل اختبارات لحديد التسليح المستخدم ( $\Phi 10\text{mm}$ ) فوجد أن إجهاد الخطوع  $f_y=250\text{N/mm}^2$ . أيضا قمنا بإجراء اختبار المطرقة المرتدة (Hammer Test) لتحديد قوة الخرسانة فوجد انها تساوى  $20\text{N/mm}^2$  جدول (4-4) هذه القيمة تعتبر مقبوله.
