برنامج ماجستير هندسة تشييد

دراسة أسباب التصدعات في مباني الخرسانة المسلحة

## Study of Cracks causes in Reinforced Concrete Buildings

يناير 2017م

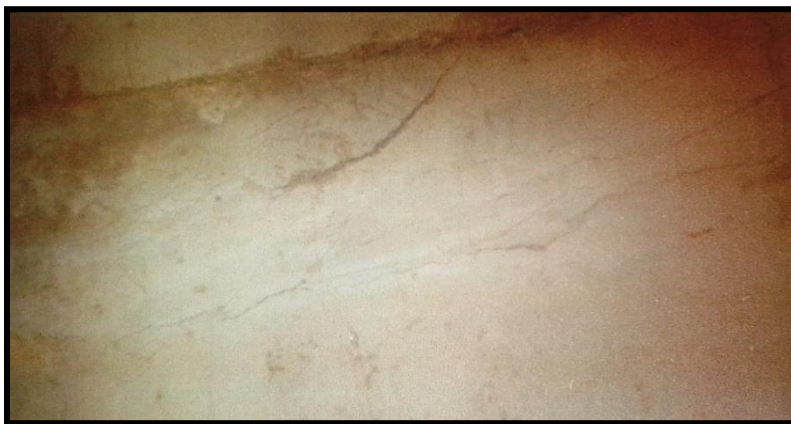
شكل (5-4) تشققات طولية فى أسفل البلاطة

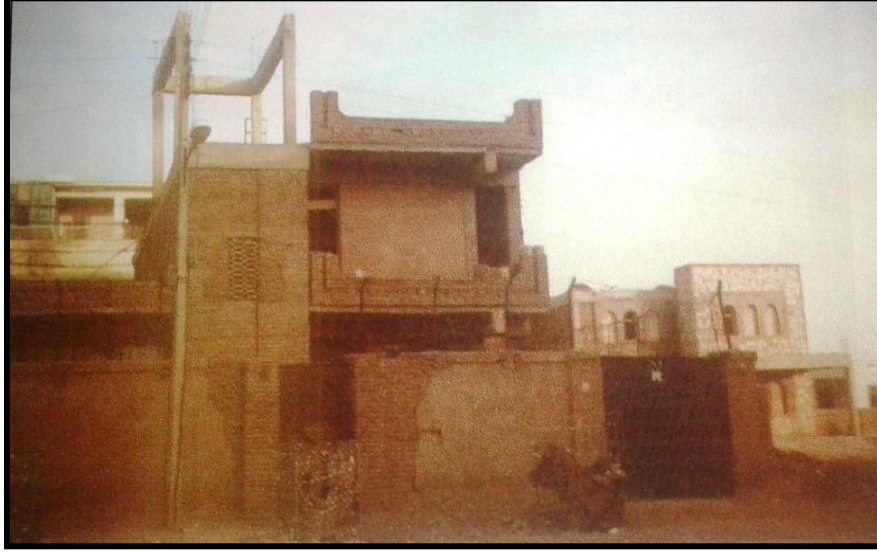
شكل (6-4) منزل الجريف غرب

**2-3-4 مبنى منطقة الجريف غرب:** يقع المبنى فى مدينة الجريف الحارة الخامسة ، عبارة عن منزل سكني مكون من طابقين من الخرسانة المسلحة وهو مقام على تربة فوارة.

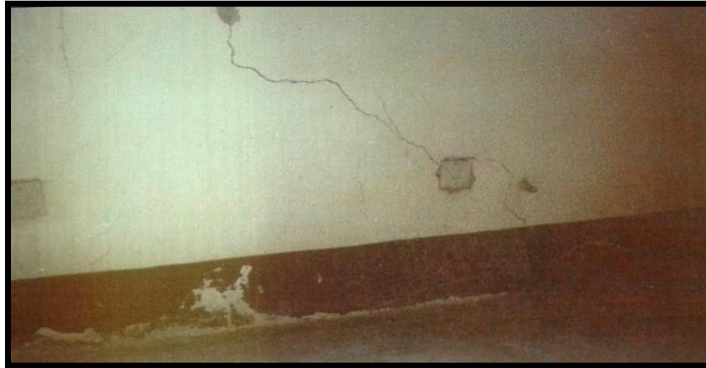
- حدوث تشققات محيطية فى العمود رقم (1) انظر الملحق (2).
- حدوث تشققات علوية وجانبية فى العارضة الأرضية رقم (1).
- حدوث شقوق قطرية فى الحوائط.
- حدوث تموجات فى أرضيات الطابق الأرضى لكل المبنى.
- تمت إزالة ردميات الصالون والمطبخ فوجد عدم تجليد العارضة الأرضية لكل المبنى ، حدوث تسرب من شبكات الصرف الصحى .

شكل (7-4) تشققات قطرية فى الحوائط

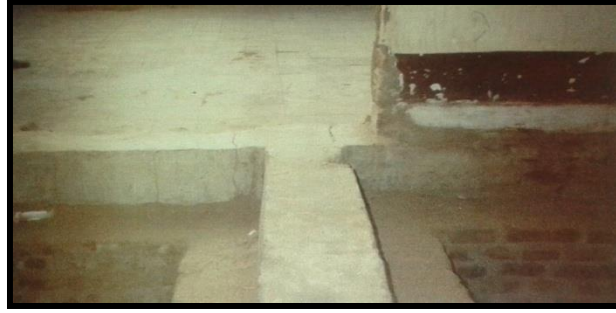
شكل (8-4) كسر في العارضة الارضية

أدت هذه التسربات إلى تغير المحتوى المائى (Moisture Content) للتربة ومن ثم فورانها ، أدى ذلك الفوران إلى كسر العارضة (1) شكل (8-4). بعد حفر الاساسات تم استعمال التربة المحفورة فى اعمال الردميات مما كان له واضح الأثر فى فوران البلاط

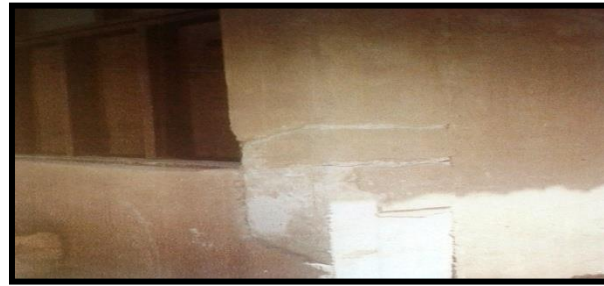
شكل (9-4) تشققات في العمود (1)

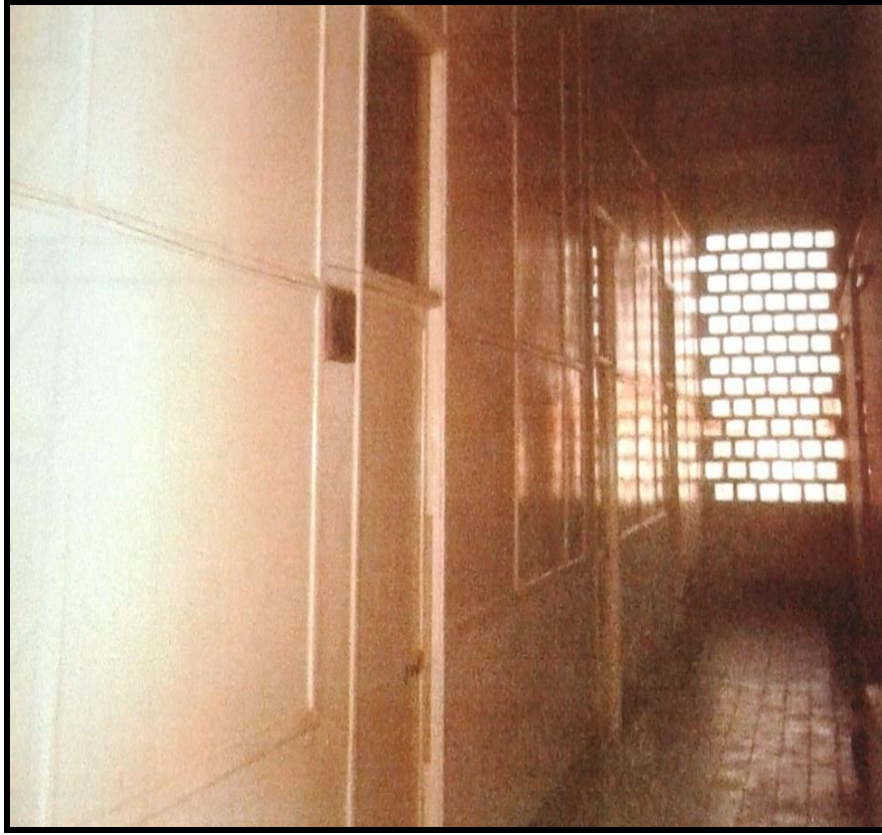
شكل (4-11) فواصل خشبية جديدة للمكاتب
