## الفصل الرابع

### الدراسة التطبيقية

### 3.4 منطقة الدراسة

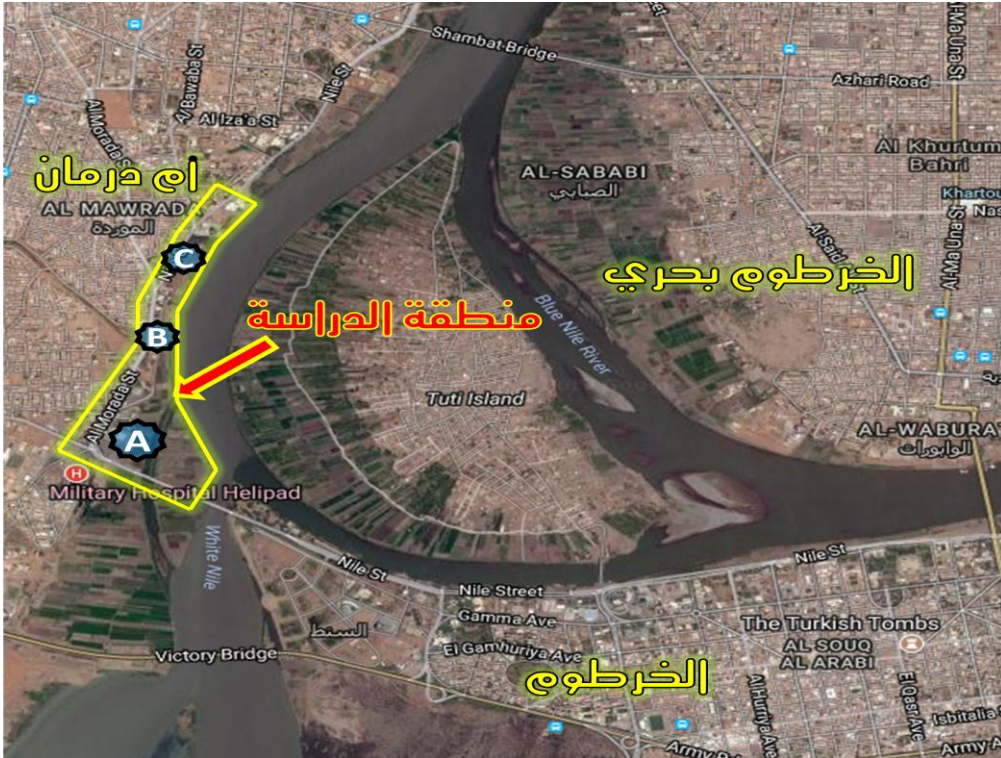
صورة رقم ( 4-1) منطقة الدراسة: من مدخل كبري النيل الأبيض إلى الطابية. المصدر: (Google earth)

شملت منطقة الدراسة المسافة المحصورة ما بين كبري النيل الأبيض جنوباً إلى طابية أمدرمان شمالاً والمتمثلة في الواجهة المائية لمساري (الموردة والنيل) الذي يبلغ طوله 2140.66 متر طولي. وفي هذه الدراسة تم تقسيم منطقة الدراسة إلى ثلاثة قطاعات أساسية وذلك لإتاحة الفرصة لدراسة المنطقة بتعمق ودراسة وتحليل التفاصيل الدقيقة بها. وأيضاً لتتبع الأنشطة المقامة على الواجهة النيلية ( إدارية ، تجارية، ثقافية ترفيهية) وعلاقة كل قطاع وتأثيره على القطاع المجاور له والقطاعات هي:

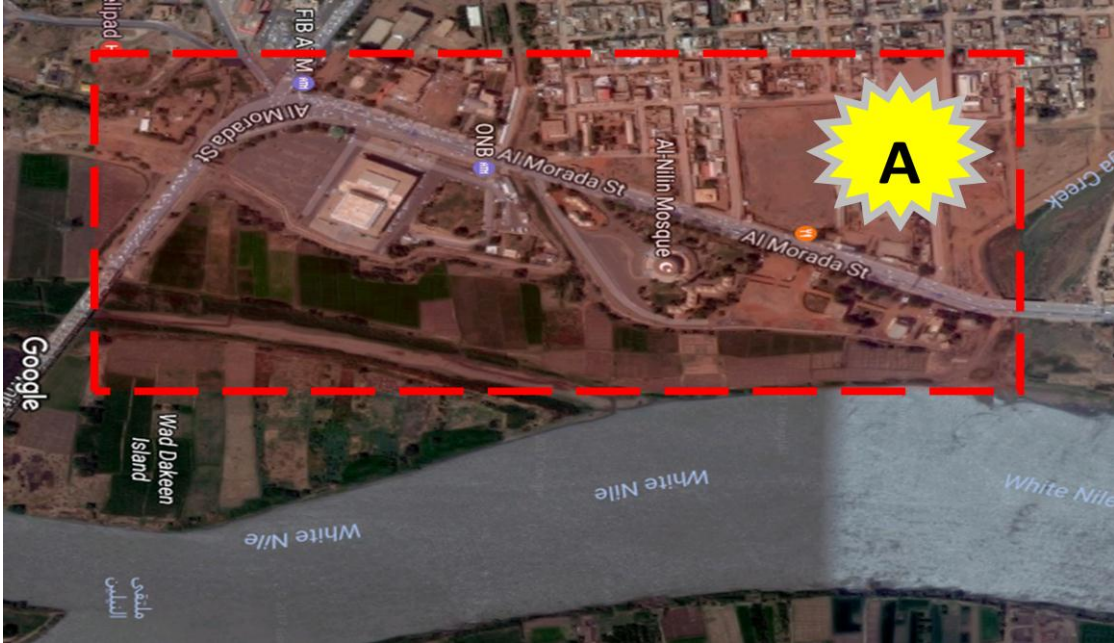
صورة رقم ( 4-2) القطاع الأول: من تقاطع محطة عشرين إلى خور أبو عنجة. المصدر: (Google earth)

يتمثل هذا القطاع في شارع المورددة وهو ذو أهمية دينية وتاريخية وسياحية وإدارية فيبدأ القطاع عند تقاطع محطة عشرين مع شارع المورددة المحازي للمنطقة المحصورة بين قصر الشباب ومبنى البرلمان. كما يحده جنوباً كبري النيل الأبيض وشمالاً خور أبو عنجة وغرباً حي المورددة شرق (بانة) وشرقاً نهر النيل، ويبلغ طوله حوالي 986.62 متراً طويلاً ويتفاوت عرضه من بدايته حتى نهايته بين 50م إلى 16.5 م وفي منتصفه يبلغ عرضه 22م، حيث يقل العرض كلما إتجهنا شمالاً نحو كبري خور أبو عنجة.

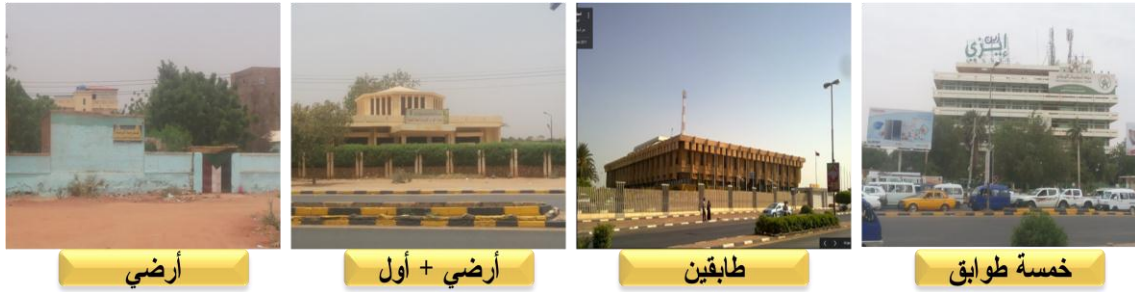
صورة رقم ( 4-4) توضح إرتفاعات المباني المختلفة في القطاع الأول. المصدر: (الباحث)

\* من الجدول أعلاه نجد أن إرتفاع المباني في القطاع (A) يغلب عليه إرتفاع الطابق الأرضي بنسبة كبيرة جداً، ونجد أيضاً أن الإرتفاعات من خمسة طوابق فأكثر تتمثل في المآذن والقبة الموجودة في مسجد النيلين والتي تشكل عناصر بصرية مهمة وعلامات مميزة على المسار داخل القطاع.

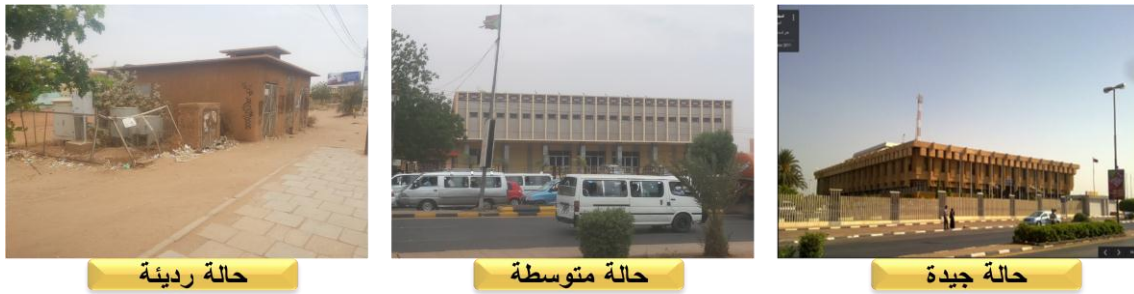
صورة رقم ( 4-5) توضح نماذج لحالات المباني المختلفة في القطاع الأول. المصدر: (الباحث)

\* من الجدول أعلاه نجد أن أغلب حالات المباني في القطاع (A) يغلب عليها الحالة الجيدة، و تصنيف حالات المباني تم من خلال الوضع في الإعتبار المتغيرات (عمر المبنى، مواد ونظم الإنشاء، المظهر الخارجي، مواد التشطيب، وجود الشروخ أو التصدعات أو الهدم).

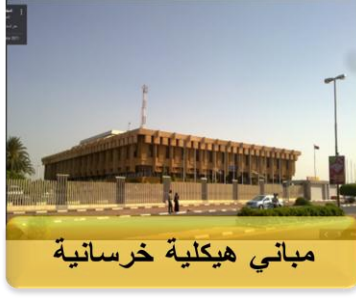
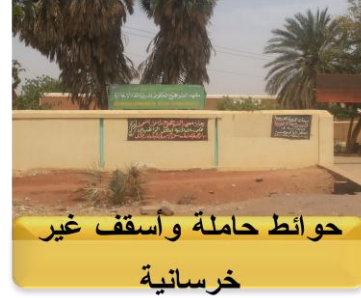
صورة رقم ( 4-6) توضح نماذج لمواد ونظم الإنشاء المختلفة في القطاع الأول. المصدر: (الباحث)

\* من الجدول أعلاه نجد أن أغلب مواد ونظم الإنشاء المستخدمة في مباني القطاع (A) يغلب عليها نظام الإنشاء الهيكلي.

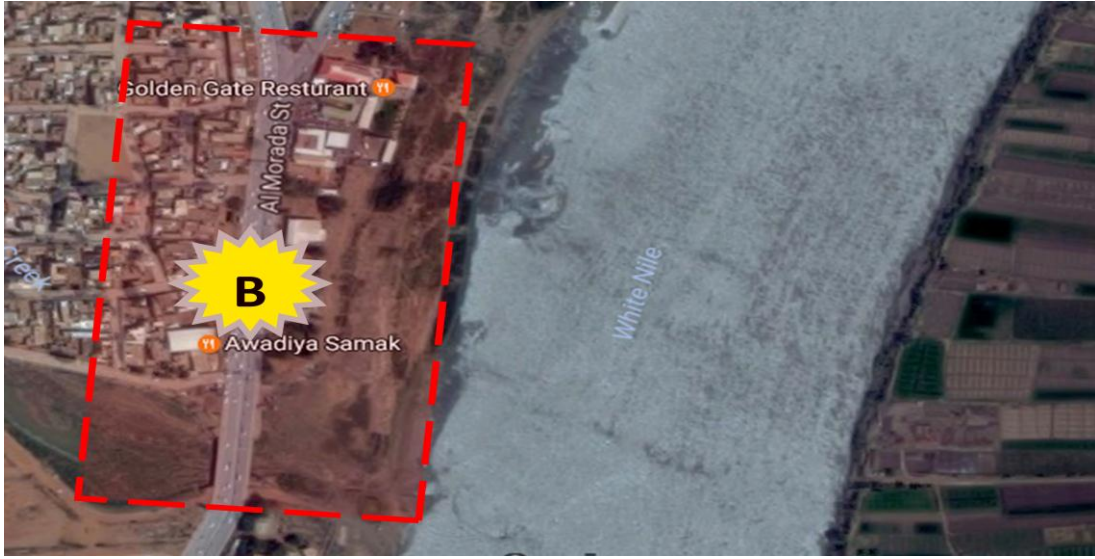
صورة رقم ( 4-7) القطاع الثاني: من خور أبو عنجة إلى مثلث حديقة الموردة. المصدر: (Google earth)

يقع القطاع B في منتصف شريط الموردة ويحده من الجنوب خور أبو عنجة، ومن الشمال حديقة الموردة العائلية، ومن الغرب حي الموردة وسط، ومن الشرق نهر النيل. ويبلغ طوله 574.81م ، ويتراوح عرضه ما بين 40م و20م. وهذه المنطقة يطلق عليها منطقة خشم البحر، وإرتبطت وتوسعت مع تطوير الشارع إرتباطاً وثيقاً وإيجابياً بزيادة مساحة الحي وزيادة التجمعات السكانية والحركية. ومن أهم ما يميزها سوق الشوايات وسوق السمك الشهير بالموردة.

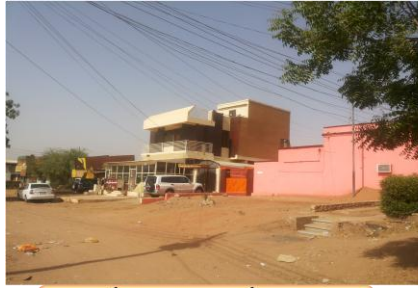
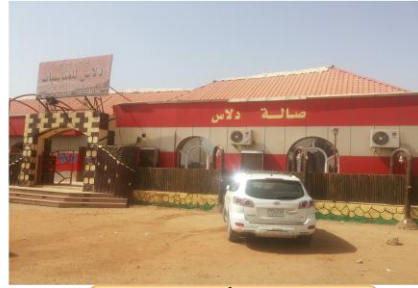
صورة رقم ( 4-9) توضح إرتفاعات المباني المختلفة في القطاع الثاني. المصدر: (الباحث)

\* من الجدول أعلاه نجد أن إرتفاع المباني في القطاع (B) يغلب عليه إرتفاع الطابق الأرضي بنسبة كبيرة جدا تمثل 89.6% ولكن تختلف في إرتفاعاتها الداخلية وتتراوح ما بين 3.5م إلى 6أمتار، وتشمل المحلات التجارية والمباني الثقافية والسكنية وحيث أن السمة العامة للقطاع تمتاز بالتجانس في الإرتفاعات.

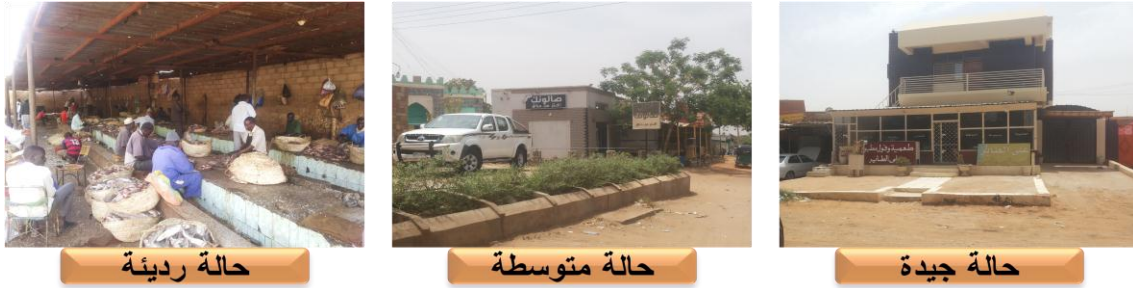
صورة رقم ( 4-10) توضح نماذج لحالات المباني المختلفة في القطاع الثاني. المصدر: (الباحث)

\* من الجدول أعلاه نجد أن أغلب حالات المباني في القطاع (B) يغلب عليها الحالة الرديئة وتتسبب في خلق تلوث بصري وهوائي للمنطقة، و تصنيف حالات المباني تم من خلال الوضع في الاعتبار المتغيرات (عمر المبنى، مواد ونظم الإنشاء، المظهر الخارجي، مواد التشطيب، وجود الشروخ أو التصدعات أو الهدم).

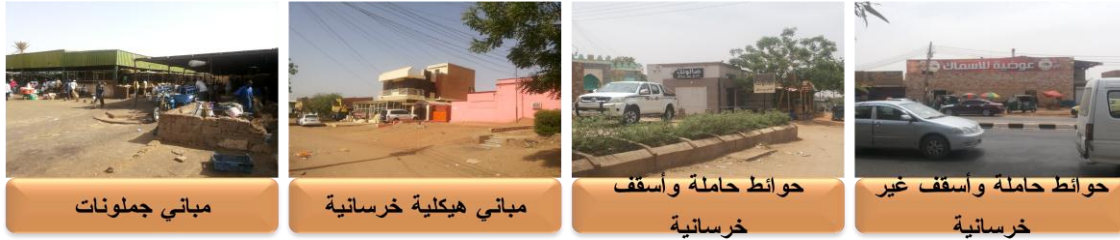
صورة رقم ( 4-11) توضح نماذج لمواد ونظم الإنشاء المختلفة في القطاع الثاني. المصدر: (الباحث)

\* من الجدول أعلاه نجد أن أغلب مواد ونظم الإنشاء المستخدمة في مباني القطاع (B) يغلب عليها نظام الإنشاء من الحوائط الحاملة والأسقف الخرسانية. ونجد أيضاً أن معظم مباني الجملونات المعدنية تمثل المطاعم والمحلات التجارية وسوق السمك وقاعة الشهداء.

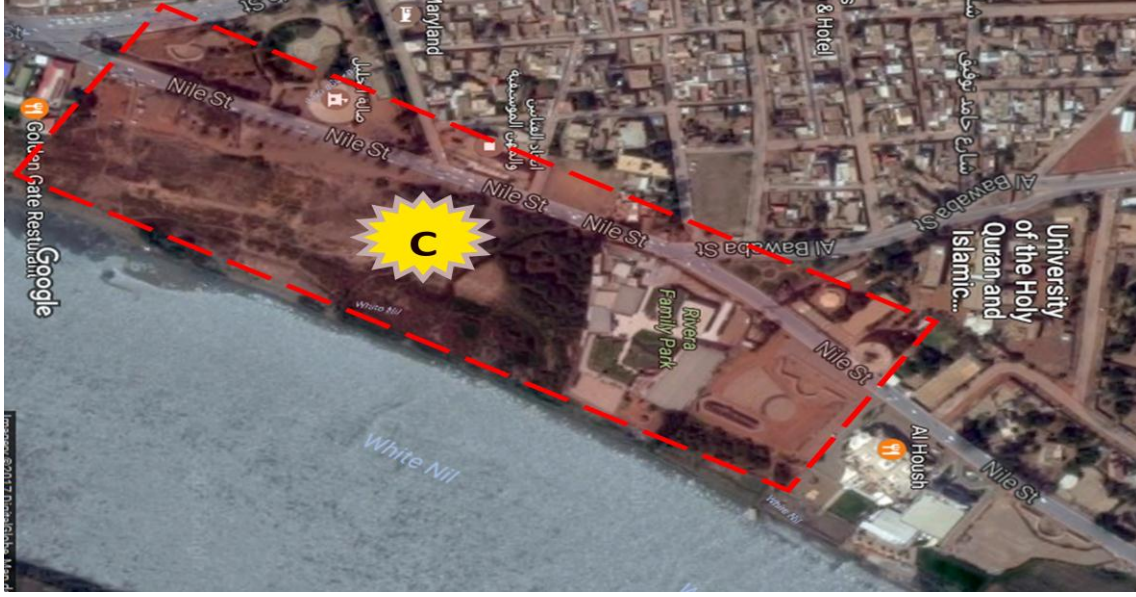
صورة رقم (4-12) القطاع الثالث: من مثلث حديقة الموردة إلى طابية أم درمان. المصدر: (Google earth)

يمتد هذا القطاع من مثلث حديقة الموردة جنوباً ويتجه نحو الشمال إلى طابية أم درمان، وغرباً حتى فريق ريد وشرقاً نهر النيل. يبلغ طوله 579.23م وعرضه يتراوح ما بين 20م إلى 16م ويطلق عليه شارع النيل. ويمتاز هذا القطاع بتوفر بيئة صحية وآمنة تؤدي وظيفتها إضافة إلى خصائص جمالية أوجدتها الطبيعة باعتبارها منطقة ترفيهية.

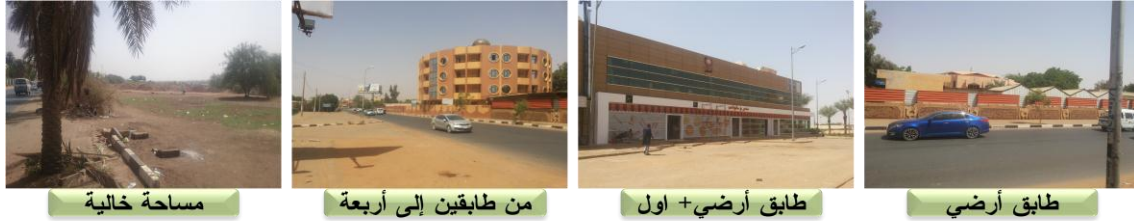
صورة رقم ( 4-14) توضح إرتفاعات المباني المختلفة في القطاع الثالث. المصدر: (الباحث)

\* من الجدول أعلاه نجد أن إرتفاع المباني في القطاع (C) يغلب عليه المساحات الخالية الغير مستخدمة بنسبة كبيرة جدا تمثل 33.4% يليها الإرتفاعات ذات الطابق الأرضي بنسبة 27.7% ولكن تختلف في إرتفاعاتها الداخلية وتتراوح ما بين 3.5م إلى 6أمتار، وتشمل المساكن و الحدائق والصالات والمباني النقاافية.

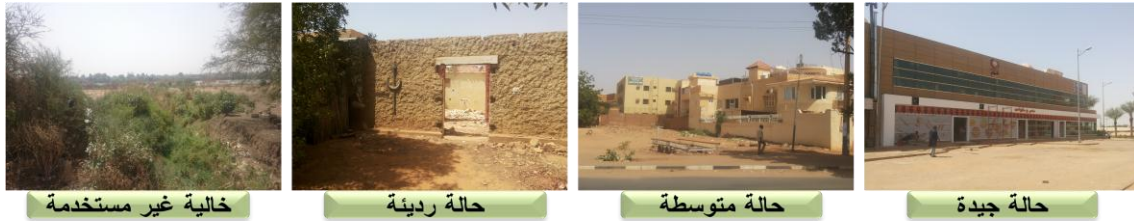
صورة رقم ( 4-15) توضح نماذج لحالات المباني المختلفة في القطاع الثالث. المصدر: (الباحث)

والنفايات لتترك منها مناطق شبه مهجورة، و تصنيف حالات المباني تم من خلال الوضع في الإعتبار المتغيرات (عمر المبنى، مواد ونظم الإنشاء، المظهر الخارجي، مواد التشطيب، وجود الشروخ أو التصدعات أو الهدم).

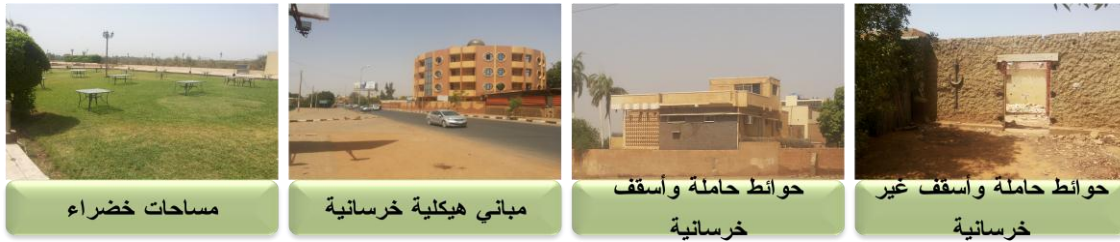
صورة رقم ( 4-16) توضح نماذج لمواد ونظم الإنشاء المختلفة في القطاع الثالث. المصدر: (الباحث)

\* من الجدول أعلاه نجد أن أغلب مواد ونظم الإنشاء المستخدمة في مباني القطاع (C) يغلب عليها المسطحات الخضراء والمساحات المكشوفة الخالية بنسبة 50% من جملة المبانية والفراغات في القطاع، وتليها المباني الهيكلية بنسبة 27.7% متمثلة في المطاعم والمباني الإدارية والمنازل.

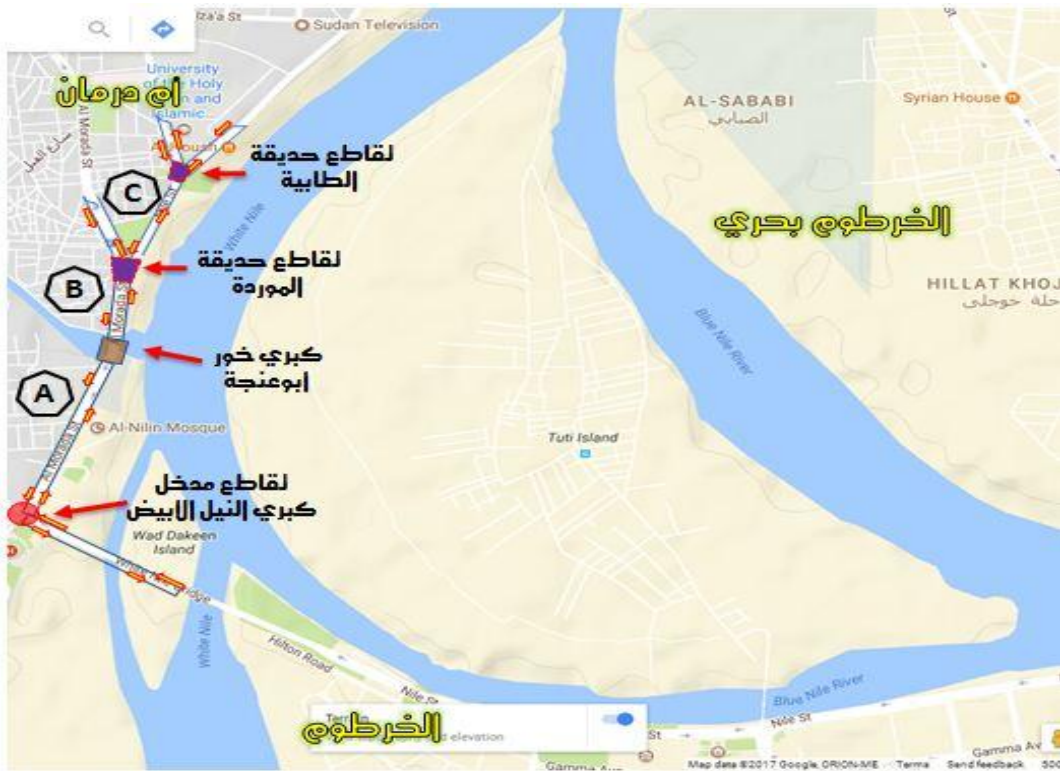
صورة رقم ( 4-17) توضح التتابع البصري والتقاطعات بمسار منطقة الدراسة. المصدر: (الباحث)

فجد أن القطاع الأول من منطقة الدراسة والذي يبدأ من تقاطع محطة العشرين مع شارع الموردة وينتهي عند خور أبو عنجة يمر بزاوية ميلان قدرها 20 درجة، أما القطاع الثاني والذي يبدأ من خور أبو عنجة وينتهي عند حديقة الموردة يأخذ زاوية قدرها 35 درجة نحو الشمال الشرقي، فيكوّن القطاع الثالث ويبدأ من مثلث حديقة الموردة إلى الطابية. مع الملاحظة أن الرؤية تنعدم في منطقتين فقط للقادم من تقاطع العشرين مع شارع الموردة في القطاع الأول، حيث أن الزائر لا يستطيع رؤية كل القطاعات في آن واحد، فهنا لا بد من تغيير النقاط لكل قطاع تبعاً للحركة، الفراغ، المناظر المتاحة وأقسام الطريق بإعتبارها مكونات التتابع للقطاعات. والتي يمكن عن طريق دراستها وإعادة تصميمها تحسين التكوين المتميز وإيضاح القيمة البصرية وأهميتها.

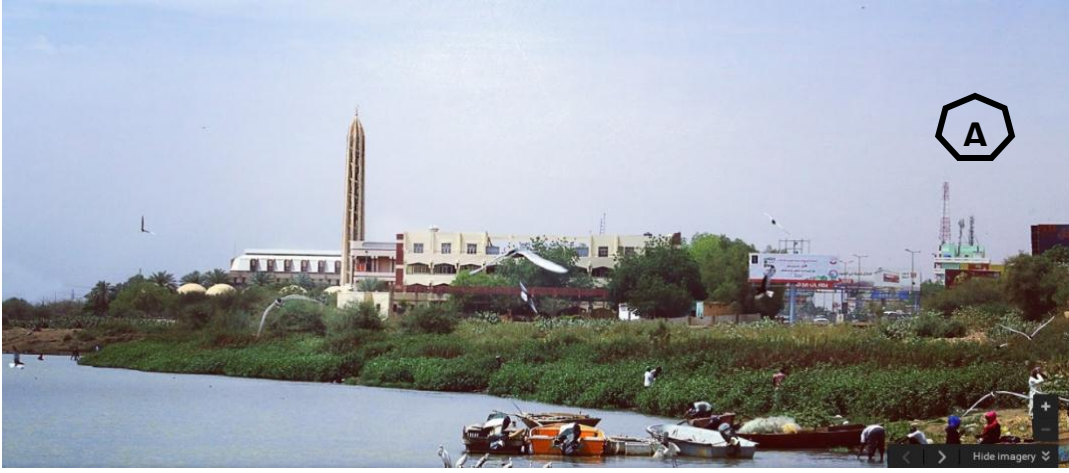
صورة رقم ( 4-18) توضح مراسي الصيادين المقابلة لخور أبو عنجة في القطاع الأول (A). المصدر: (الباحث)

تتوزع إستعمالات الأراضي بمنطقة الدراسة طبقاً لعدد من المحددات والقيود والتي إرتبطت أساساً بوظيفة شارع الموردة الذي يمثل بوابة أم درمان الرئيسية، حيث تركزت معظم الإستخدامات الحكومية والإدارية والتعليمية والثقافية و قليل من الإستخدام الترفيهي والمحلات التجارية، وأيضاً مراسي الصيادين التي توجد في المنطقة المقابلة لخور أبو عنجة.

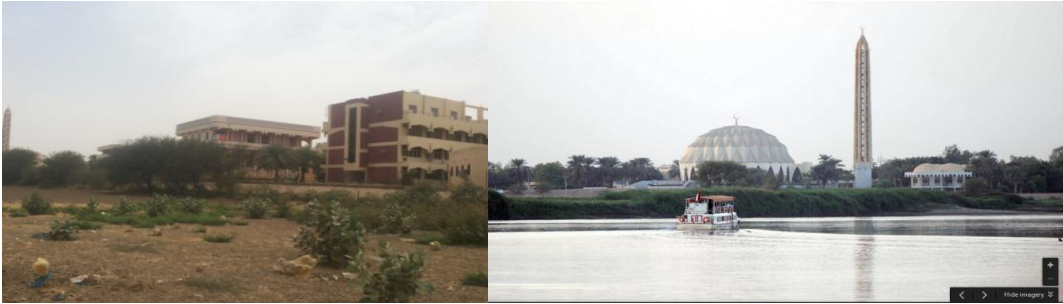
صورة رقم ( 4-19) توضح المباني وهي تعطي ظهرها للنيل في القطاع الأول (A). المصدر: (الباحث)

كان من الطبيعي أن يكون هنالك طريق كورنيش لأنه من أهم محاور الحركة لمناطق الواجهات المائية لما يتميز به من ميزة وظيفية وبصرية، فشق طريق الكورنيش يعمل على تغيير جذري في عمران الواجهة المائية والمدينة ككل حيث يوفر لها واجهة على النيل بعد أن كانت تعطي ظهرها له.

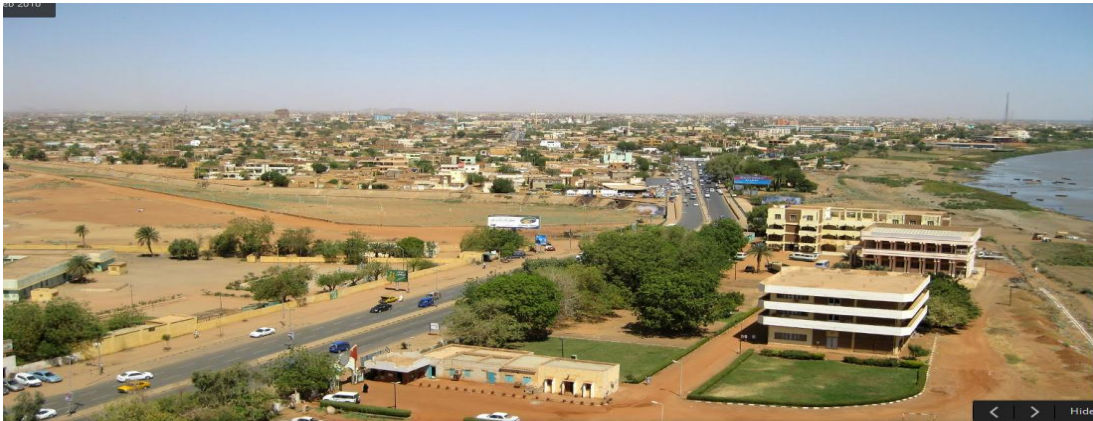
صورة رقم ( 4-20) توضح التباين والتناظر الكبير في إرتفاعات المباني في القطاعين (B,C). المصدر: (الباحث)

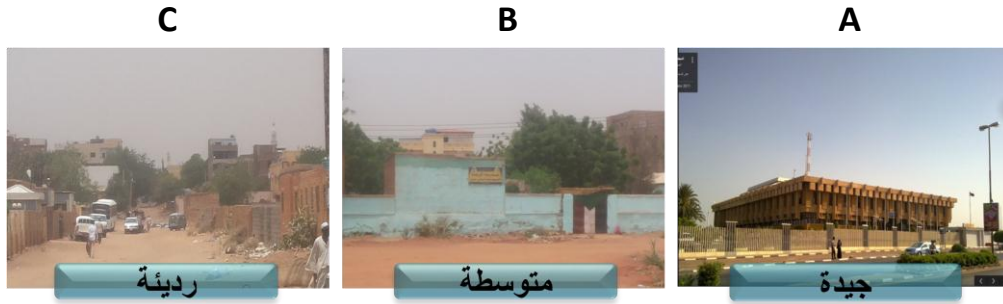
صورة رقم ( 4-21) توضح الحالات المختلفة للمباني للقطاعات (A,B,C). المصدر: (الباحث)

نجد أن الحالات البنائية الجيدة بمنطقة الدراسة ترجع إلى حداثة هذه المباني ومتمثلة في (مسجد النيلين، البرلمان، مجلس الولايات، قصر الشباب والأطفال وجامعة القرآن الكريم) وهذا في القطاع الأول. أما القطاع الثاني فقد ظهرت به بعض حالات المباني الرديئة نتيجة لقدمها حيث أن معظمها موجودة من بداية قيام أحياء الموردة. أما القطاع الثالث في منطقة متوسطة وحديثة الحالة ولم تستغل بكاملها بعد.

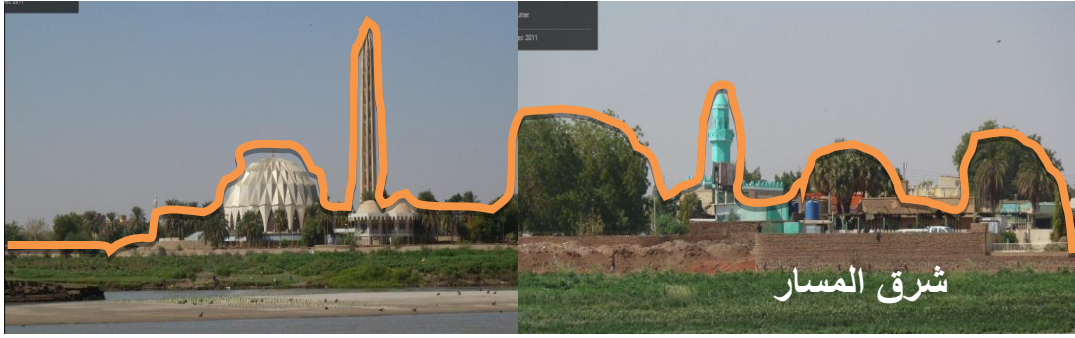
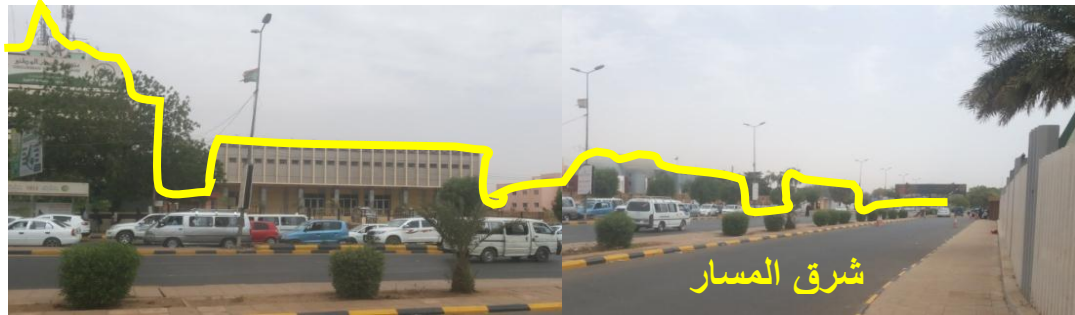
شكل رقم ( 4-25 ) يوضح خط السماء للقطاع الأول (A) . المصدر: (الباحث)

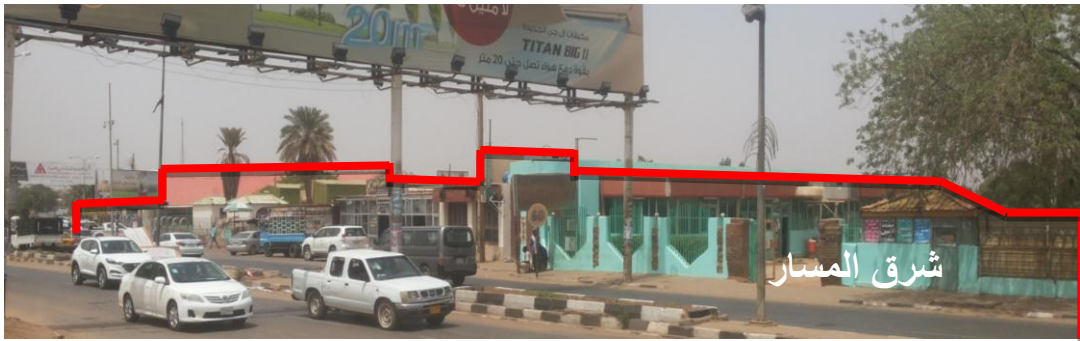
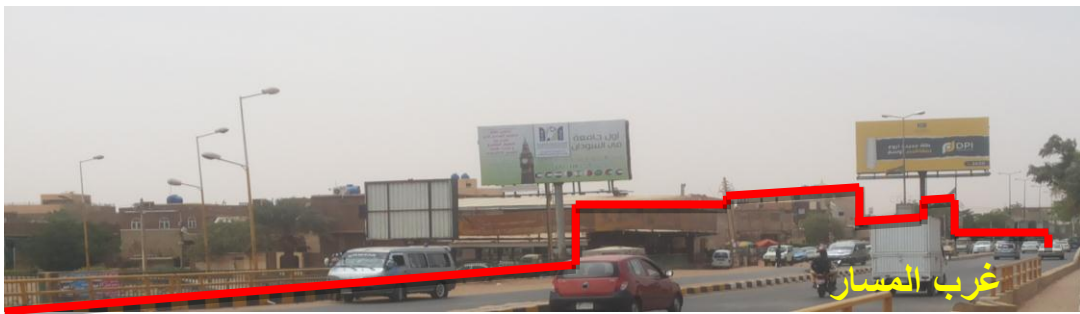
شكل رقم ( 4-26 ) يوضح خط السماء للقطاع الثاني (B) . المصدر: (الباحث)

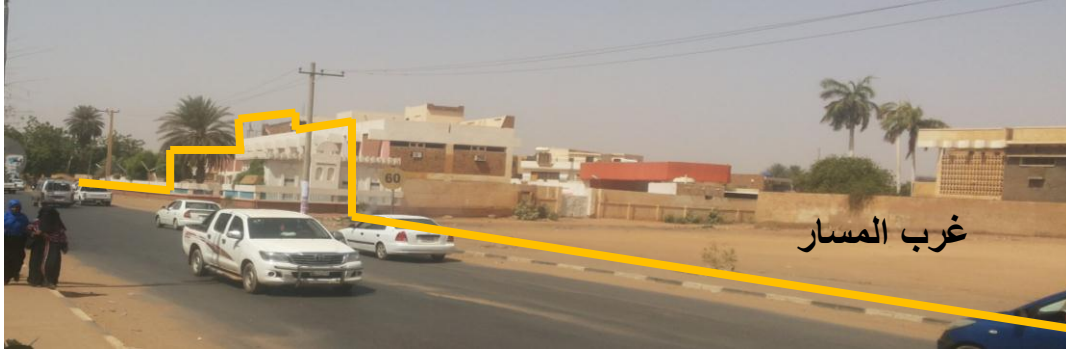
شكل رقم ( 4-27) يوضح خط السماء للقطاع الثالث (C) . المصدر: (الباحث)

- من تحليل الشكل أعلاه نلاحظ أن خط السماء في القطاع الثالث ظهر به تنافر كبير وعدم إستقرار في الإيقاع مما يتسبب في إزعاج بصري للمشاهد وضعف إدراك الصورة البصرية للعناصر.

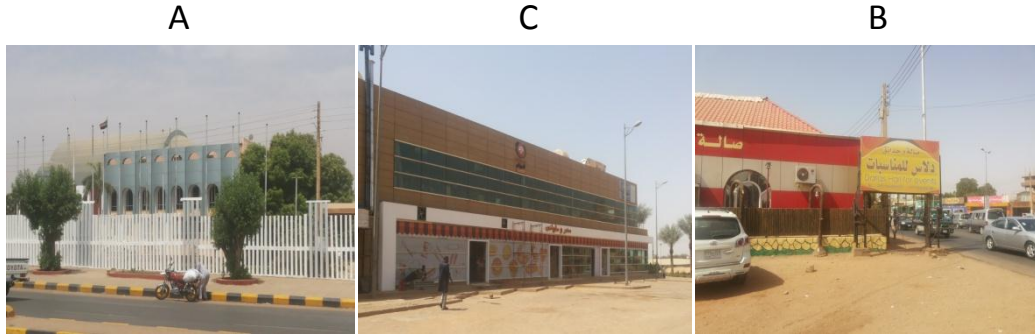
صورة رقم ( 4-22) توضح مواد المعالجة الدخيلة على المباني بالقطاعات (A,B,C) المصدر: (الباحث)

الجزء الأكبر من هذه المعالجة تطرقنا له سابقاً وهو مايتعلق (بخط السماء للواجهات)، أما الجزء الآخر فهو يتعلق (بالمواد المستخدمة) في واجهات منطقة الدراسة، حيث وجد معظم المباني بها من الخرسانة والحجر والطوب الأحمر والبعض الآخر من الطين، ولكن قد ظهر إستخدام المواد الدخيلة على المباني مثل الألمونيوم والزجاج العاكس مما أدى إلى الإحساس بعدم إحترام مفردات الطابع وعدم تجانس المباني.

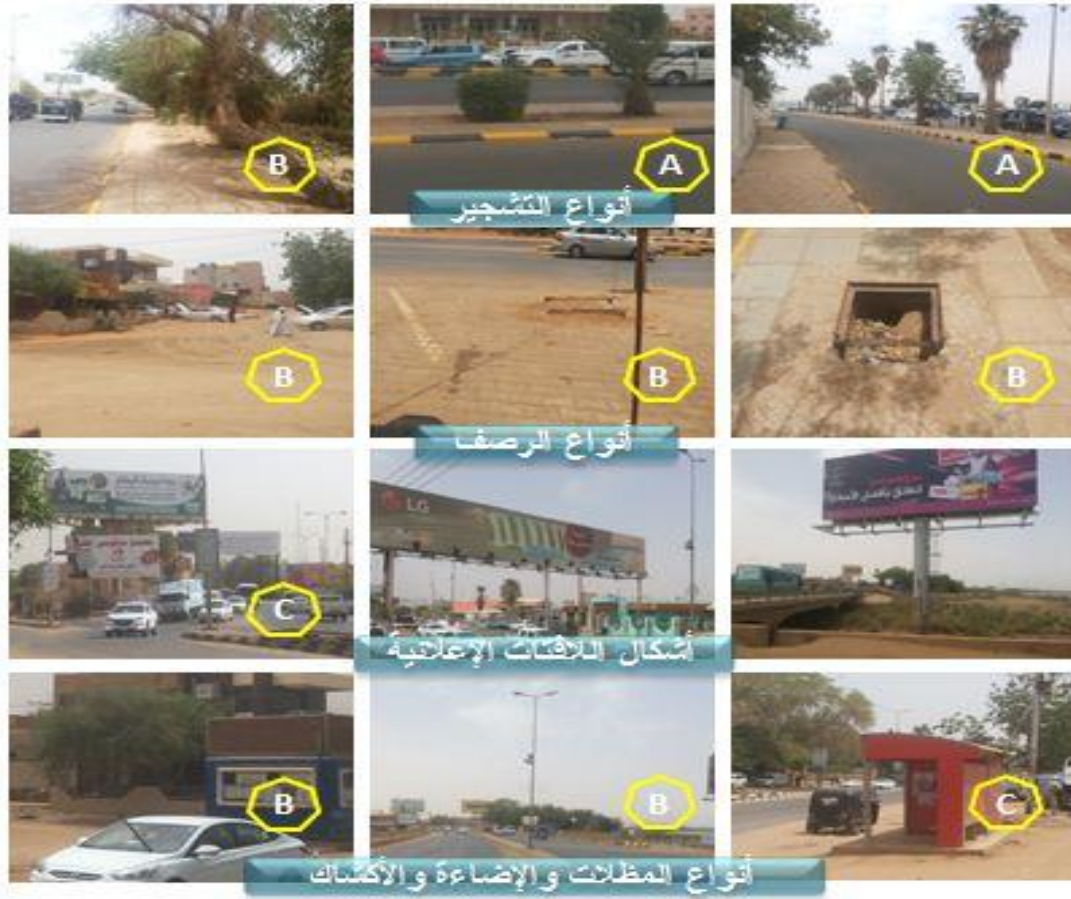
صورة رقم ( 4-23) توضح الأرضيات وعناصر تأثيث الشارع في القطاعات (A,B,C) المصدر: (الباحث)

بما أن الأرضيات تعمل خلق ترابط بصري بين الأجزاء المختلفة مثل الأرصفة والمواد المستخدمة للرصيف، وكذلك العناصر الفراغية مثل ( الإضاءة ونوعها وطريقة تكرارها، لوحات الإعلانات والعلامات، الأكشاك، أماكن الجلوس، محولات الكهرباء... الخ) والعناصر الطبيعية كالنباتات والمياه وعناصر أثاث الطريق. كل هذه تعتبر من العناصر المكونة لفضاء الشارع ولها تأثير بصري ونفسي وجمالي على المستخدم. وهي ماوجدت بصورة ضعيفة في مسار منطقة الدراسة وغير مبنية على أسس علمية تخدم المنظور البصري للمسار والمنطقة ككل.

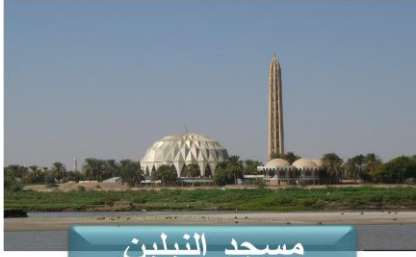
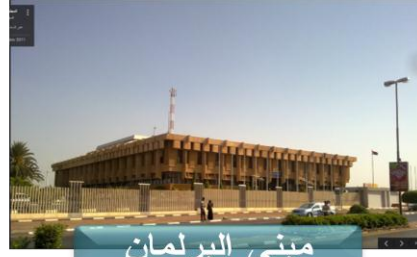
صورة رقم ( 4-24 ) توضح العلامات المميزة المقترح تفعيلها بالقطاع الأول (A) المصدر: (الباحث)

نجد أن منطقة الدراسة إنتقرت للعناصر المميزة التي هدفها السيطرة على منظور المشاهد مهما تغيرت زاوية نظره وجذب إنتباهه وتحقيق أهداف بصرية معينة. ولكن هنالك بعض من المباني التي ترسخت عند أذهان المستخدمين للمنطقة تاريخياً يمكن الإستفادة منها كعلامات مميزة تخدم الصورة البصرية للمنطقة والشارع مثال (مبنى البرلمان) الذي إرتبط بسيادة الدولة والأحداث التاريخية بها، و(مبنى مسجد النيلين) والذي يعتبر من أوائل وأكبر المساجد التي شيدت على ضفاف شريط النيل من منبعه حتى مصبه ولايزال، فهذه المباني يمكننا العمل عليها وإبرازها من خلال تفريقها وإعادة تنسيق ماحولها وربطها بالنسيج الحضري بالمنطقة وسهولة الوصول إليها لتحقيق الهدف من وجود العلامات المميزة.

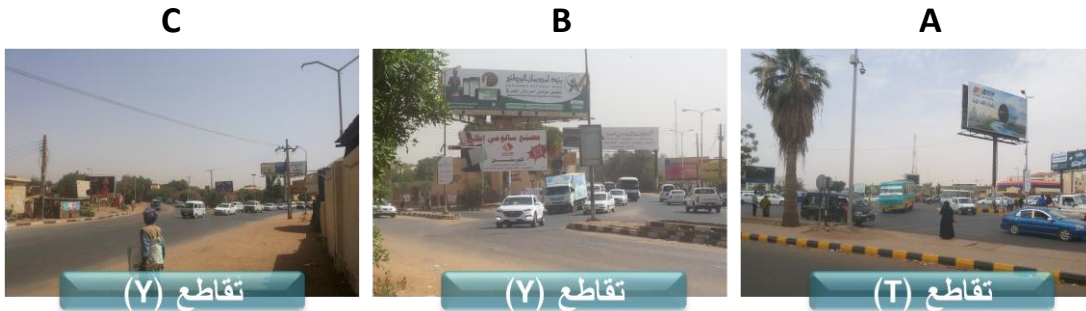
صورة رقم ( 4-25 ) توضح أشكال التقاطعات بمنطقة الدراسة (A,B,C) المصدر: (الباحث)

تتعدد أشكال التقاطعات والتفرعات في الشارع، وأكثرها شيوعاً هو التقاطع المتعامد (بشكل حرف T) والذي يسهم في مد المنظور الجانبي للشارع ويجعله أكثر عمقاً وبالتالي يزيد الشعور بالإحاطة والإحتواء، والتقاطع المائل (بشكل حرف Y) والذي يزيد من سعة المنظور الأساسي لسعة المشهد مع إيجاد بؤرة أمامية تستقطب النظر. فهذه المنطقة تفتقر للتقاطعات التي تعطي بؤرة بصرية ممتعة فلا بد من معالجتها بوضوح الحوائط وإستمراريتها، مع مراعاة عنصر الجذب وبساطة التشكيل.

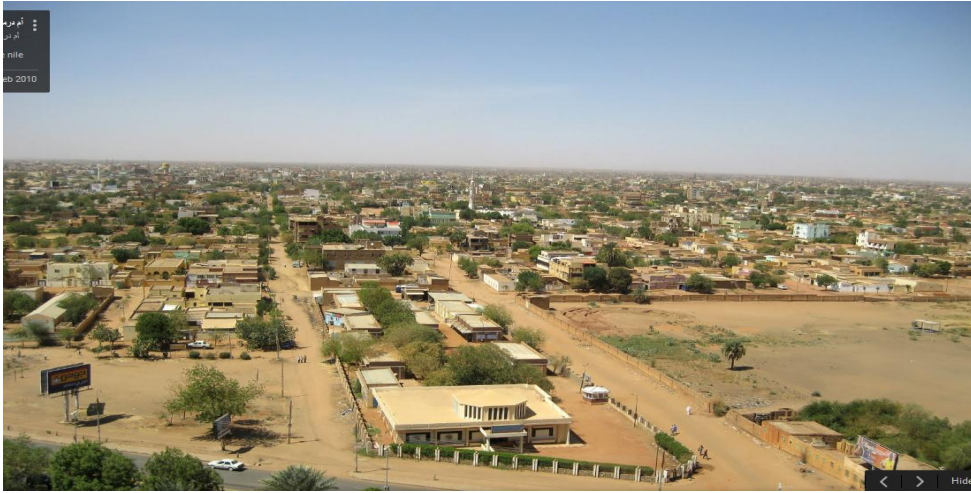
صورة رقم ( 4-26) توضح نوع النسيج السائد بمنطقة الدراسة المصدر: (الباحث)

نجد أن نوع النسيج السائد والمكوّن للمنطقة هو النسيج الشبكي، والذي يتكوّن من الطرق المنتظمة والتي تتدرج من طرق رئيسية ثم تجميعية ثم فرعية ثم تنتهي بالأزقة داخل الأحياء، وتلك التدرجات تتقاطع في إتجاهين متعامدين وتحدد مربعات أراضي مستطيلة أو مربعة، وهو نمط مميز للمناطق والأحياء السكنية. ماعدا بعض أحياء الموردة القديمة والتي يسود فيها النسيج المتشعب.
