4.5 حي الإنقاذ:

1.4.5 مقدمة:

4.4.5 وصف المنطقة وتأثيرها على سلوكيات الأفراد بها:

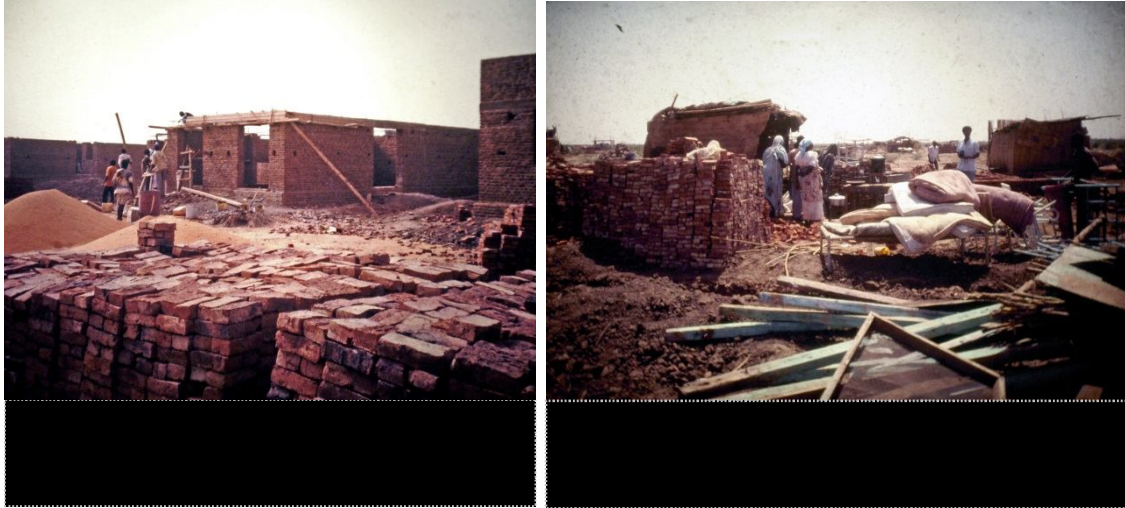
صور (21.5) توضح الشكل العام لمنطقة الإنقاذ عقب الترحيل/ المصدر: عثمان 1992

والذين لا يستوفون هذه الشروط تم نقلهم إلى دار السلام، وبلغ عدد الأسر المرحلة لحي الإنقاذ 5600 أسرة (bannga 1996). كانت المنطقة آنذاك تكاد تخلو من المباني؛ فعند ترحيل سكان العشش كانت معظم المنازل لحي الإنقاذ لم تُبنى بعد والقليلة الموجودة لم يكتمل بناؤها، ولكن تتوفر بالمنطقة خطوط للكهرباء والمياه، وتكاد تنعدم فيها مباني الخدمات الأخرى من صحة وتعليم وغيرها ولكن خُصت لها قطع أراضي في التخطيط العام؛ فكانت بداية صعبة جداً بالنسبة للسكان (صور 21.5).

يقول الملازم أول كمال الدين عبد الرحمن وهو أحد أفراد الشرطة المشاركين في عملية النقل: "كانت منطقة الإنقاذ عند الترحيل شبة خالية من المباني؛ فعندما نقف بها كنا نرى الحزام الأخضر المحيط بالخرطوم، وأشجار المسكيت التي تغمر المنطقة". والصور التالية تعرض الشكل العام لحي الإنقاذ بعد الترحيل.

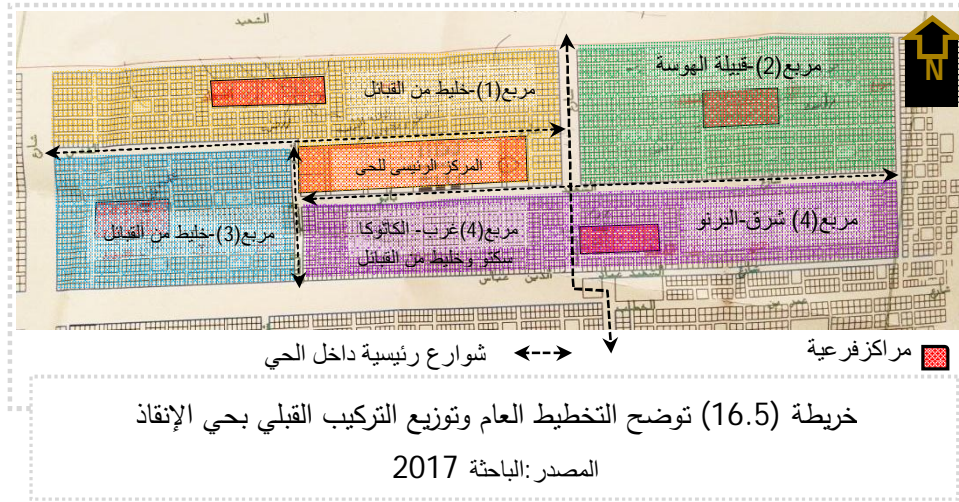
خُطَّ حي الإنقاذ كمُنطقة سكنية تبلغ مساحته الكلية حوالي 210 هكتار. إعتدُ في تخطيطه على نمط التخطيط الشبكي؛ فقُسمت المنطقة بواسطة الشوارع المتقاطعة إلى 4 مربعات وذلك كالآتي:

- مربع(1): يضم خليط من القبائل.
 - مربع(2): معظم سكانه من قبيلة الهوسة.
 - مربع(3): يضم خليط من القبائل وجزء من الهوسة.
 - مربع(4): ينقسم إلى مربع(4) شرق ومعظم سكانه من البرنو، ومربع(4) غرب وأغلبية سكانه من قبيلة الكاتوكا والسكتو.
- مساحات قطع الأراضي تتراوح بين 300م²-350م² وفي بعض الأحيان قد تصل الي 380م² ووزعت للسكان حسب القرعة، كما وفر للحي ككل مركز خدمي رئيسي ولكل مربع مركز خدمة فرعي.

مما سبق ذكره نلاحظ في توزيع السكان القبلي ان نسبة التجمع القبلي أقل مقارنةً بالوضع القديم بالعشش؛ فقد إعتد توزيع قطع الأراضي على القرعة كما شهدت المنطقة إنضمام عدد من القبائل الأخرى المختلفة لسكانها. هذا الأمر بدوره ساهم في ضعف سلطة القبيلة.

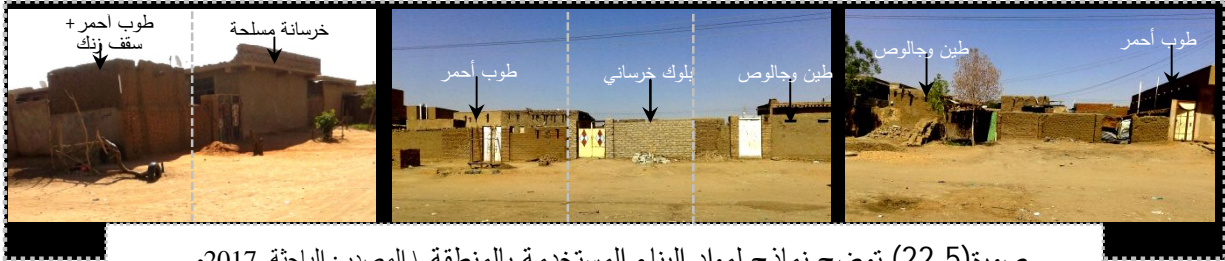
إستُخدم في البناء الطين والجالوص، الطوب الأخضر، الطوب الأحمر، البلوك الخرساني للحوائط. وللأسقف الخرسانة المسلحة والزنك والأسقف البلدية.

صورة (22.5) توضح نماذج لمواد البناء المستخدمة بالمنطقة \ المصدر: الباحثة 2017م

- تتنوع مواد البناء من منزل لآخر بل وتتنوع على مستوى المنزل الواحد، فنجد منها المبني من مواد جيدة ومتينة كالطوب والخرسانة ومواد أقل جودة كالطين والجالوص؛ مما أدى إلى تنوع واجهة المنطقة ويلاحظ أيضاً أن مباني المنطقة في حالة تطور مستمر.
- وجود منازل ذات وضع جيد بجوار أخرى سيئة؛ وذلك نسبياً لأن توزيع القطع السكنية على السكان تم بالقرعة وبطريقة عشوائية، فالحالة العامة للمساكن بالمنطقة تختلف باختلاف الوضع الإقتصادي لسكانها فنتج هذا التدرج.
- ومن الأشياء اللافتة للنظر يوجد بالحي منازل تأخذ الطابع القديم وتم بناؤها بالطين مما يعكس أن السكان ما زالوا متأثرين بحياة (العشش) وأن أهاليها لم يكملوا بناء منازلهم بصورة جيدة.

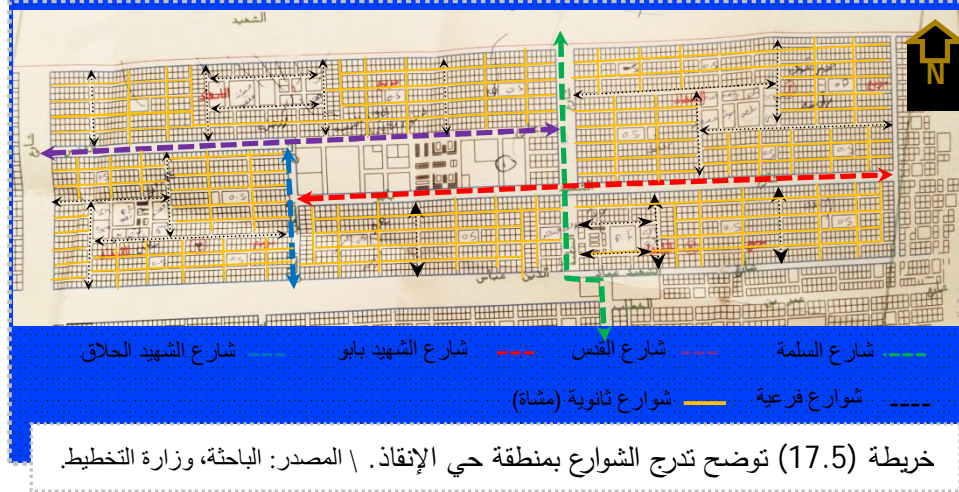
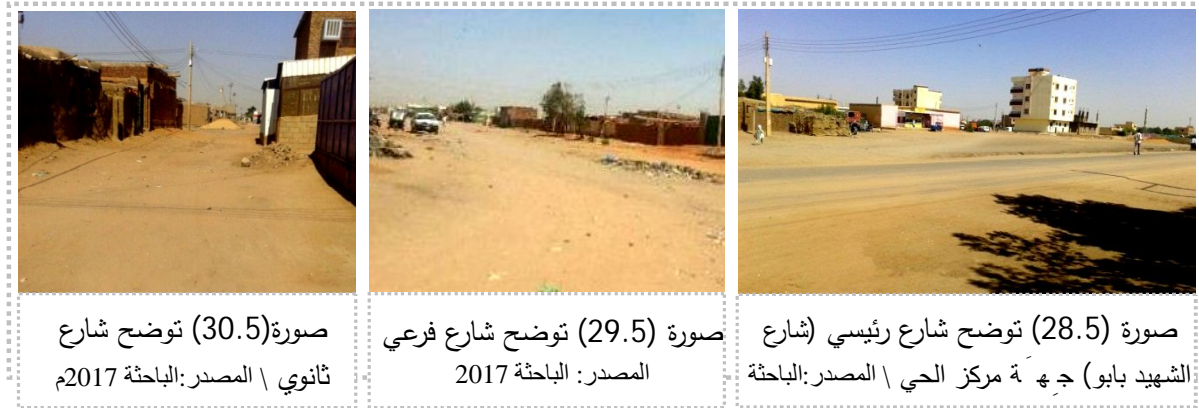
- شوارع ثانوية (شوارع مشاة) بعرض 10م بين الوحدات السكنية.

معظم الشوارع داخل المنطقة ترابية وغير معبدة ويلاحظ أن طبيعة إستخدامها بالمنطقة كما الطبيعة العامة لإستخدام الشوارع للمرور والحركة، على عكس الوضع السائد قديماً من إستغلالها لممارسة بعض الأنشطة اليومية نهاراً وللنوم ليلاً.

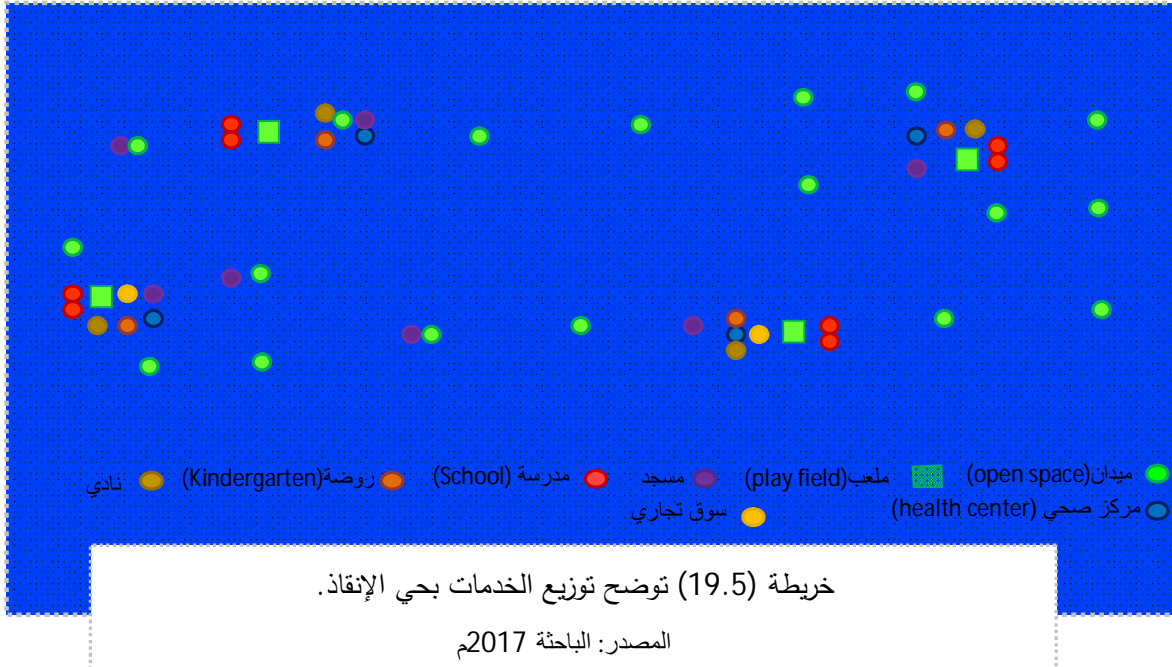
حي الإنقاذ منذ بدايته خُطت بحيث تتوفر به الخدمات الأساسية للمجاورة السكنية على عكس الوضع القديم. وقد خصص للمنطقة وفقاً لمخطط الوزارة مركز خدمي للحي ككل ومركز فرعي لكل مربع خصص به مساحة لروضة، مدرستين أساس (بنين وبنات)، مركز صحي، مسجد، نادي، سوق تجاري، ملعب ومساحة مفتوحة (خريطة 19.5).

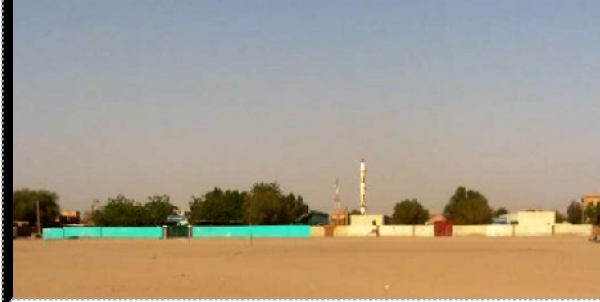
صورة (34.5) توضح نموذجاً لمدراس الأساس؛ مدرستي بنين وبنات بمربع (1) \ المصدر: الباحثة 2017م

- الخدمات التعليمية: تحتوي المنطقة على 5 رياض أطفال، و 8 مدارس أساس (بنين وبنات)، مدرستين ثانوي (بنين وبنات).

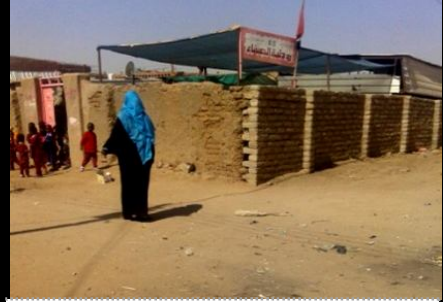
صورة (33.5) توضح نموذجاً لروضة (بمربع 4) \ المصدر: الباحثة 2017م

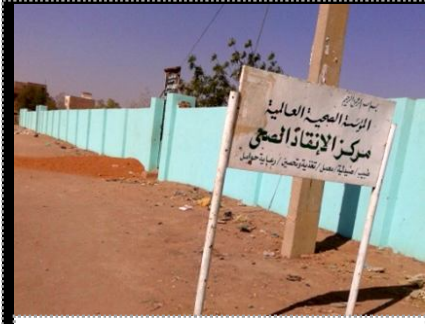
صورة (36.5) مركز صحي الإنقاذ بمركز الحي \ المصدر: الباحثة 2017م

- الخدمات الصحية: صص بالمنطقة وفقاً لمخطط الوزارة مساحة لخمس مراكز صحية، ولكن لم يُني حتى الآن مركزان صحيان من دور واحد بمربع 1 ومركز الحي.

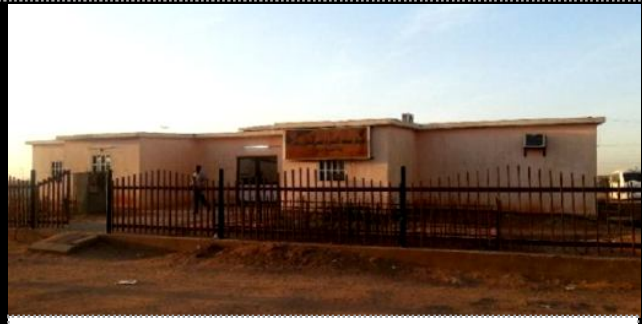
صورة (35.5) توضح المركز الصحي بمربع 1 المصدر: الباحثة 2017م

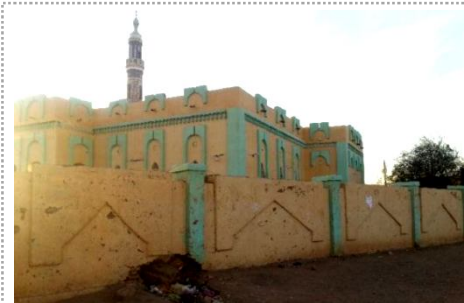
صورة (38.5) توضح مسجد مركز الحي المصدر: الباحثة 2017

- الخدمات الدينية: تحتوي المنطقة على 12 مبنى ديني؛ 5 زوايا و 7 مساجد، والصور التالية توضح نماذج للمباني الدينية بالمنطقة:

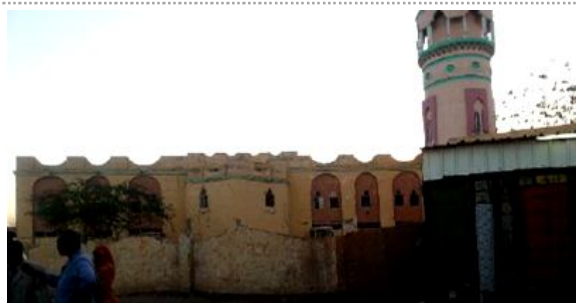
صورة (37.5) توضح نموذجاً للمساجد (مسجد مربع 2) المصدر: الباحثة 2017

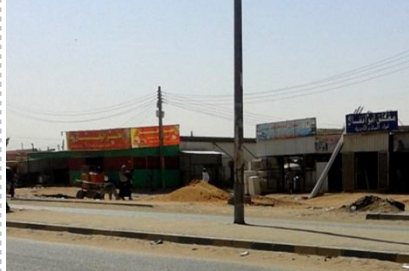
صورة (40.5) توضح نموذجاً للمحلات التجارية | المصدر: الباحثة 2017م

- الخدمات التجارية وفُر بالمنطقة وفقاً لمخطط الوزارة مساحة ل5 أسواق تجارية بالمراكز، ولكن الموجود الآن سوق تجاريان مركزي مربع 2 ومربع 3 من المواد المحلية الشوالات والخشب (سوق بلدي)، أما بقية الأسواق لم تُبنى بعد. كما تحتوي المنطقة على العديد من المحلات التجارية المتفرقة.

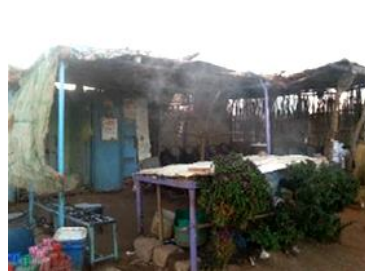
صور (39.5) توضح سوق تجاري بمركز مربع 2 (سوق أبوجا). المصدر: تسنيم 2017م

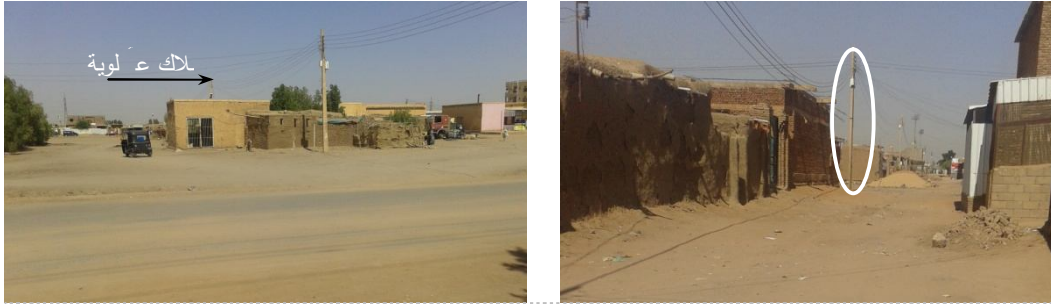
المنطقة تتوفر بها شبكة للكهرباء ويلاحظ ذلك من خلال إنتشار أعمدة الكهرباء بالمنطقة. وشبكة للمياه تبدأ من الخزان الرئيسي خلف الوحدة الإدارية جنوباً لتشمل مربع 4 إلى مربع 3 ومربع 1 ومربع 2، ومن ثم ترتبط الشبكة ببقية المربعات في مناطق الأزهري والسلمة وعد حسين عدا المناطق التي لم يشملها التخطيط.

صورة (45.5) توضح وجود شبكة كهرباء بالمنطقة | المصدر: الباحثة 2017
