بحث تكميلي لنيل درجة الماجستير في هندسة التشييد بعنوان:

صيانة المنشآت الخرسانية (دراسة حالة مدينة ود مدني)

Maintenance of Concert Building

(Case Study Wad Madani City)

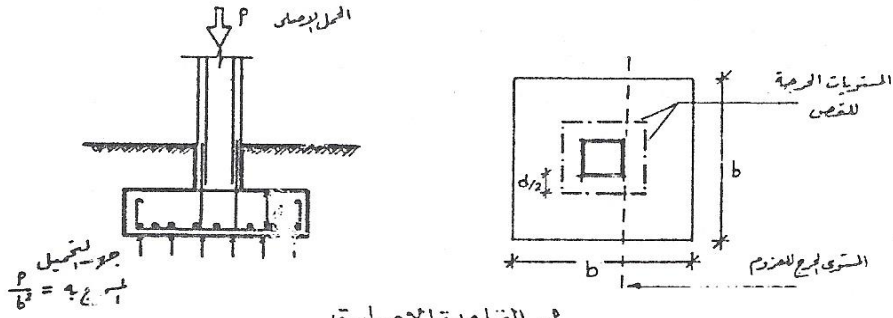
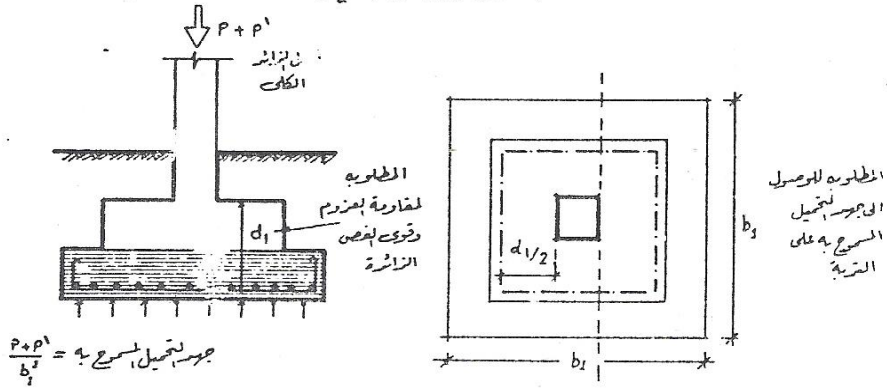
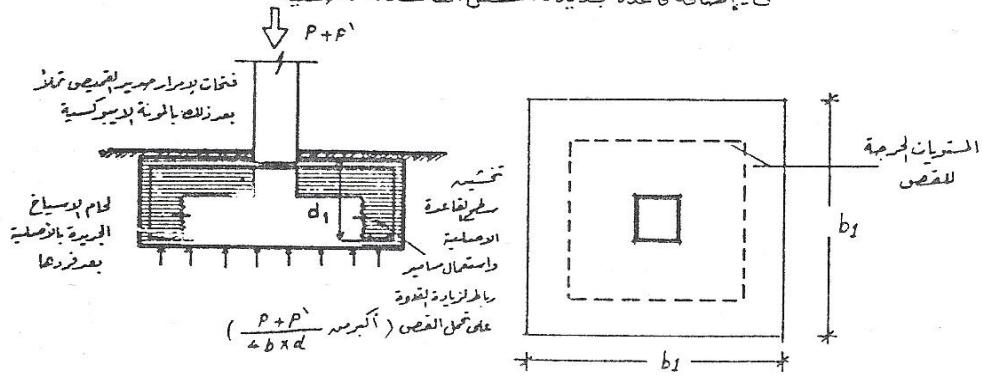
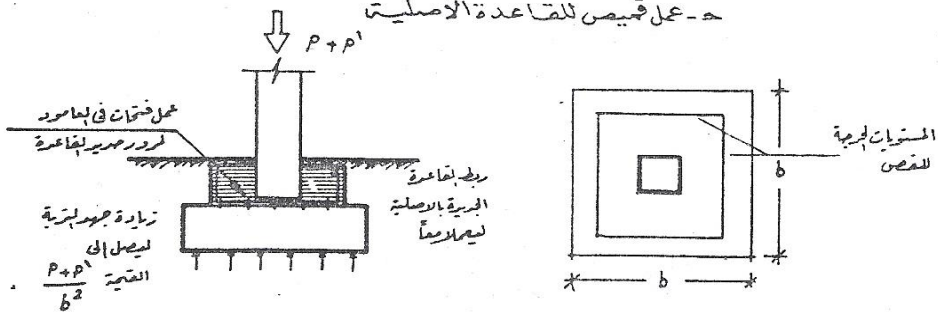
الشكل (2.1): طريقة زيادة قدرة التحمل لقاعدة منفصلة.

2- القاعدة الاصلية

3- إضافة قاعدة جديدة أسفل القاعدة الأصلية

4- عمل قسيس للقاعدة الأصلية

5- حقن تربة وإضافة قاعدة أعلى القاعدة الأصلية

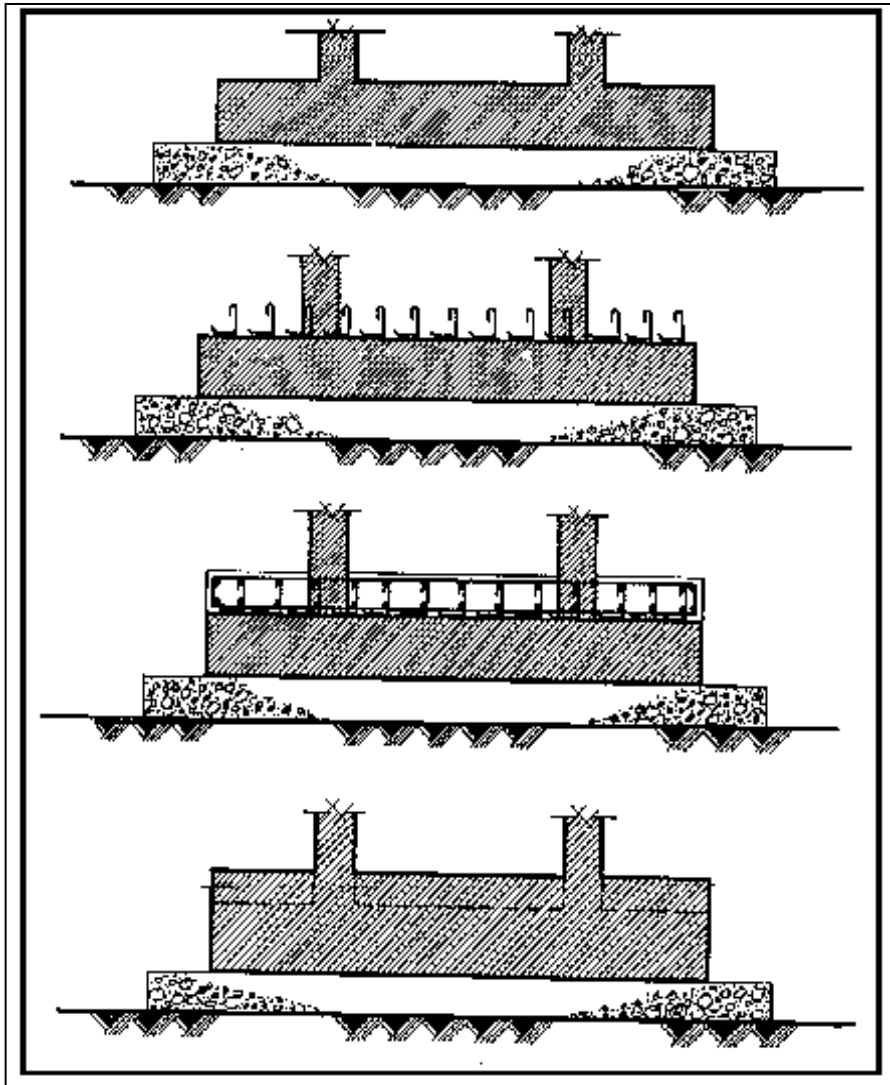
الشكل (2.5): إضافة خوازيق جديدة لقاعدة مصبوبة.

في حالة عدم القدرة على اصلاح الخوازيق الموجودة اصلاحا فعالا او في حالة الرغبة في تقوية الأساسات السطحية الى طبقات اعمق واكثر تماسكا فيتم اضافة خوازيق جديدة الشكل (2.5) وهذه الاضافة تأخذ عدة اشكال هي كما يلي:

1. عمل خوازيق جديدة بجوار الأساسات القائمة ثم ربطها بالأساسات القائمة.
2. عمل خوازيق بميل خفيف ثم سحبها تحت القواعد القائمة.
3. اضافة خوازيق جديدة للوسائد.

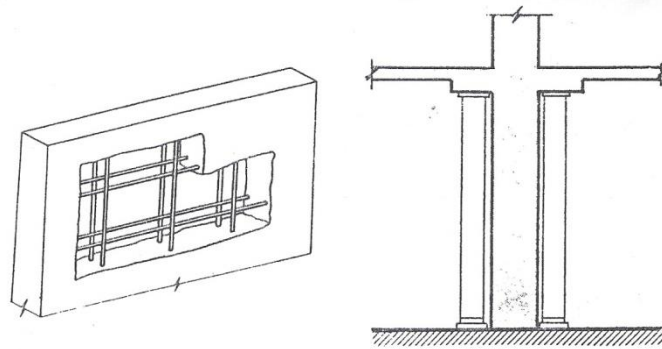
الشكل (2.6): السند الدائم للعمود

في حالة عدم القدرة على اصلاح العمود وعدم الرغبة في أزالته واستبداله بأخر فيمكن سند العمود بواسطة داعم دائمة على جانبي العمود ويتم ازالة حمل العمود جزئيا وذلك باستعمال روافع هيدروليكية بين الادوار :و توضع الدعامات الرئيسية بحيث لا توجد مسافة بينها وبين الكمره او البلاطة او رأس العمود قبل ازالة الروافع وذلك حتى تساهم في حمل نصيب من حمل العمود حيث ان هذه الدعامات دائمة فيستحسن صب خرسانة مسلحة حولها لحمايتها من العوامل الجوية وزيادة عمرها التشغيلي ويجب ان يتم نقل حمل الدعامات اسفلها وحتى الأساسات مباشرة ولكن من عيوبه فاقد كبير من المساحة المشغلة للدور شكل(2.6) .

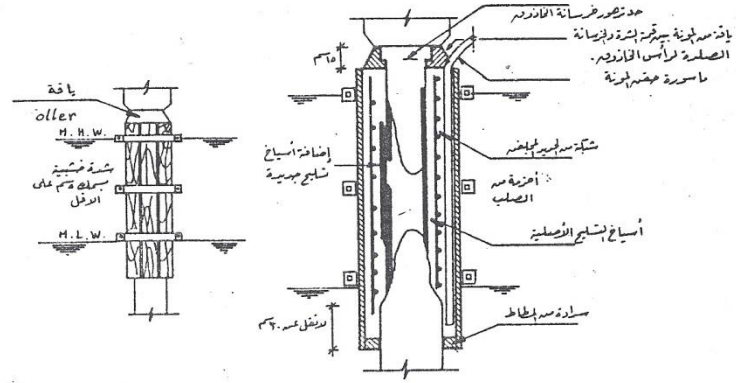
الشكل (2.8) إصلاح خوازيق حاملة لكوبري بعمل قميمص لها.

والقطاع العرضي للقميمص مما يؤدي الى زيادة قدرة العمود الاصلي حتى وان لم يزد قطاعه وايضا يستخدم لتلافي ميل فيها او هبوط في الأساسات وهناك عدة انواع للقميمصان .

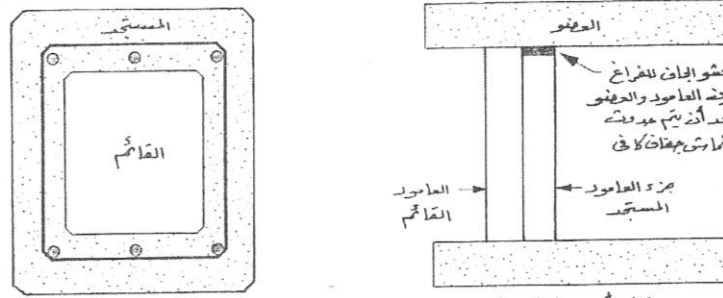
شكل (2.9) يوضح نقل الحمل بكفاءة

وهو تغليف بالكامل للعمود وهذا النوع ليس له مشاكل لا في طريقة الشد ولا في توزيع الاحمال ولكن يجب زيادة الكانات لزيادة كفاءة العمود ويمكن استعمال مسامير قص او اشاير تثبت بمونة ايبوكسية شكل (2.9).

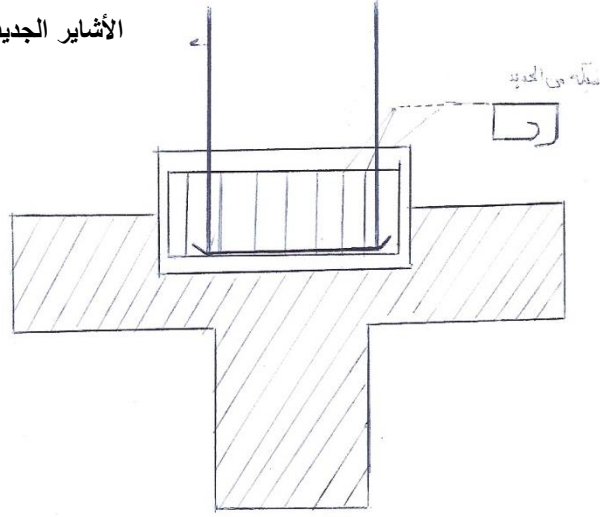
الشكل (2.12): زرع أشايير عمود.

في حالة وصول التدهور لدرجة ان صلب لتسليح قد اصابة الصدأ بحيث ان الاسياخ لم تعد تصلح للعمل او ان هناك ميلا كبيرا في العمود لا يمكن إصلاحه فالحل ان يتم استبدال هذا العمود بأخر سليم بعد نقل حملة على دعائم مؤقتة وحتى الأساسات.

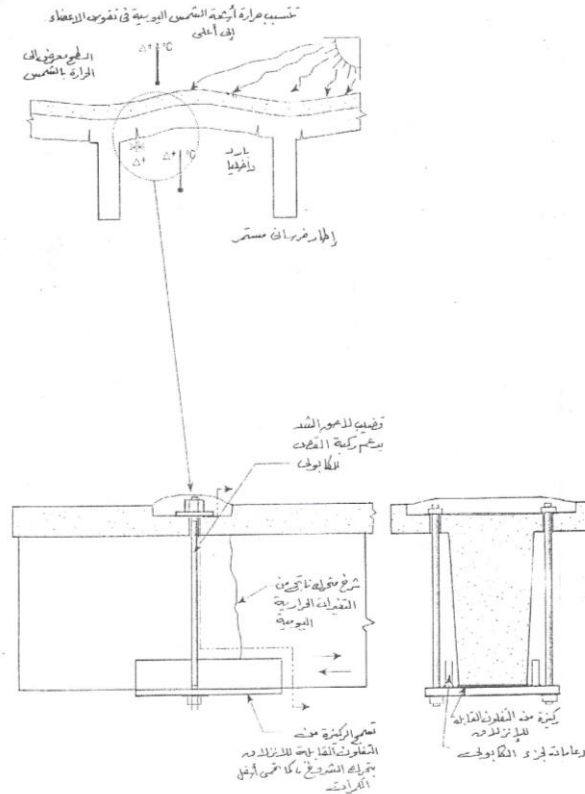
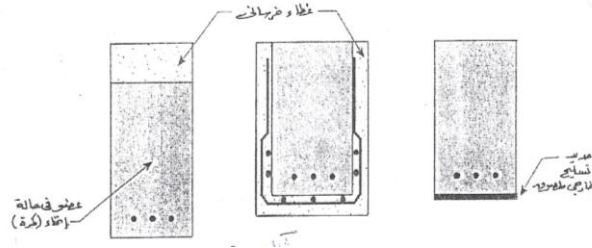
الشكل (2.19): علاج وتقوية الكمرات.

وتستعمل في حالة الرغبة في تقوية القطاع مع عدم وجود صدأ في الصلب الأصلي وفيها يتم تثبيت الواح الصلب على سطح الخرسانة السفلى سواء بمسامير الصلب أو باللصق، قد نستعمل قطاعات الحديد المدلفن ويجب أن تفوق قوة التصاق الالواح بالخرسانة للقص كما يجب أن يكون سمك مونة اللصق أقل ما يمكن ويستحسن إستعمال مسامير صلب كل مسافة في حالة التثبيت باللصق تحسبا لخطر فقد الالتصاق في حالة الحريق مثلا شكل (2.19) .

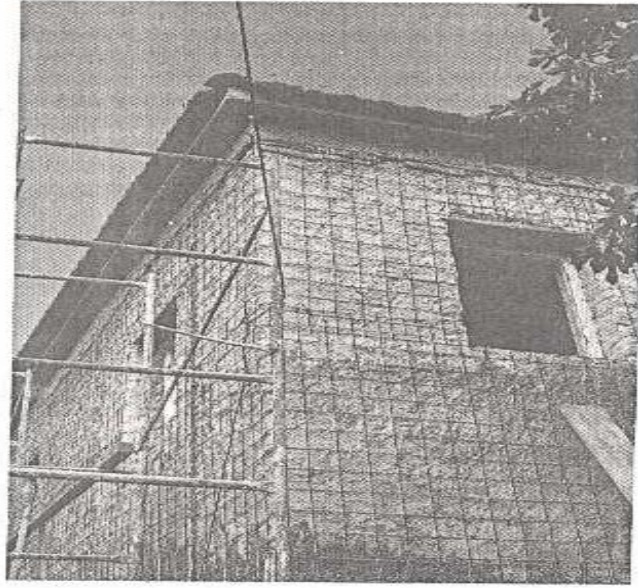
الشكل (2.23): تقوية بناء حجري قديم أو متضرر باستخدام شبكة

تسليح داخلي وخارجي مغطى بطبقة من البيتون الناعم.

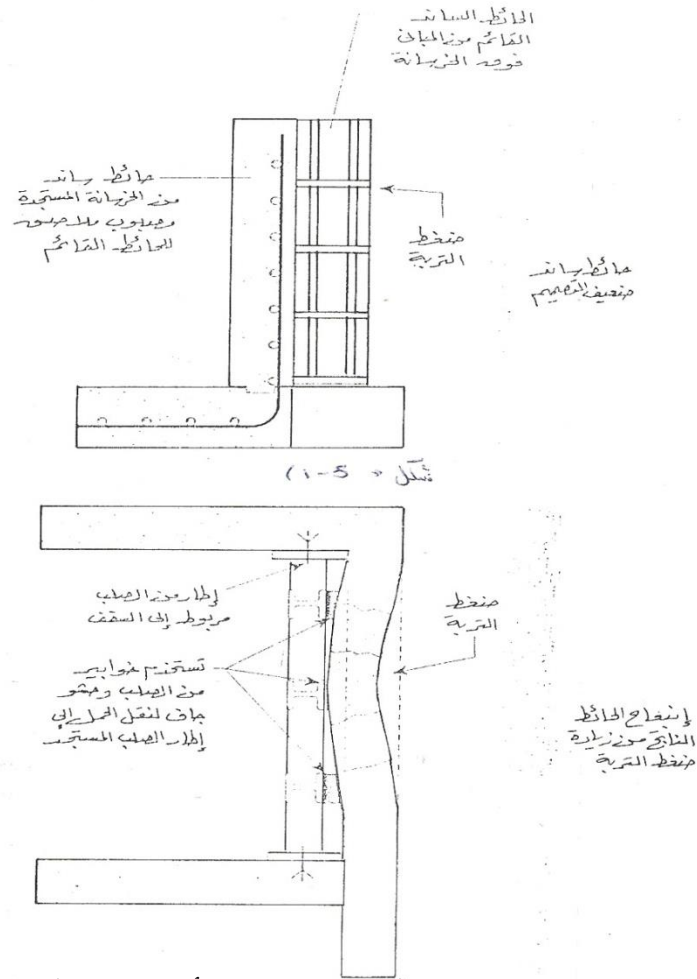
الشكل (2.24): تقوية الحوائط بلبق ألواح حديدية.

أن طريقة التدعيم هذه هي الأكثر استخداماً لتقوية الأبنية القائمة التي يتألف هيكلها الحامل من جملة من الإطارات الخرسانية المسلحة. ونذكر أنه يجب تأمين ارتباط وثيق بين الجملة القديمة والجديدة (تفصيلات واضحة) مع مراقبة دقيقة للمواد شكل (2.24).

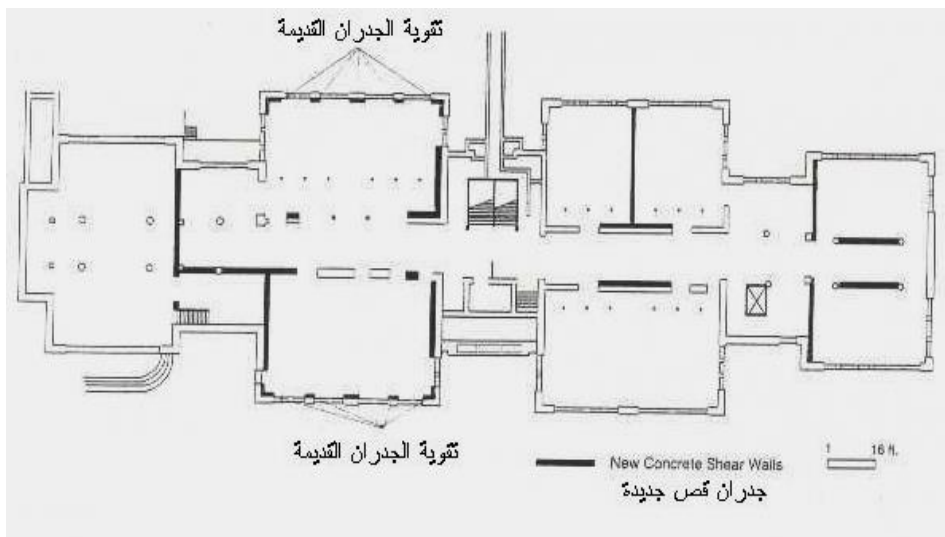
الشكل (2.25): إعادة تأهيل مدرسة في شيكاغو بإضافة جدران قص لمقاومة الزلازل.

هذه الجدران المضافة تزيد من الصلابة الجانبية ومن مقاومة المنشأ. وبالمقابل تزداد الكتلة ، وليس من المؤكد الوصول إلى تغير معتبر لقيمة الدور الطبيعي للمنشأ. ومع هذا فإننا نلاحظ

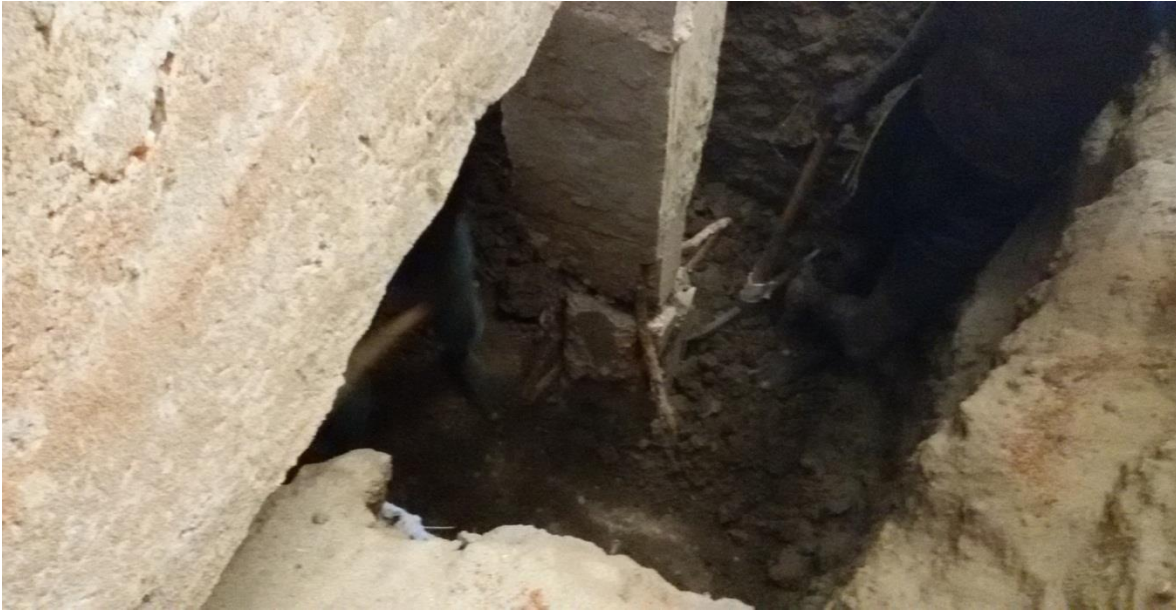
الشكل (3.1): التهشم والإنبعاج في العمود القصير.

1. انفصال الأعمدة العليا عن العارضات و الأسقف .
2. إنبعاج الأعمدة العليا .
3. تلف مادة الخرسانة بشكل عام وخاصة في الأعمدة القصيرة داخل التربة .

يوضح صور للعمود القصير مع القاعدة والعارضة الارضية (Grade beam) يُري بشكل واضح تآكل خرسانة الأساسات مع تهشم العمود القصير في الأسفل وانبعاج لحديد التسليح. من المرجح ان هذا التهشم نتيجة لضعف مقاومة الخرسانة للاجهادات (أبعاد المقطع غير كافية) او الحمولة الواقعة علي العمود و الانبعاج بسبب زيادة الحمولة الواقعة علي حديد التسليح نتيجة ضعف مقاومة الخرسانة .

أما بالنسبة للعمود القصير، يجب زيادة مقطع العمود لتحمل الاجتهادات الواقعة عليه وذلك بعمل قميص خرساني أو حديدي و القميص هو جسم خرساني يلتف حول الخرسانة القديمة لتقوية العمود . ولكي يكون القميص فعالاً يجب تخفيف الحمل الواقع علي العمود قبل عمل القميص و الا لن ينقل العضو القديم جزء من حمله إلى القميص . وتخفيف الأحمال يتم إما بإزالة بعض الحوائط و الأرضيات او بعمل دعائم راسية لرفع الكمرات المتصلة بالعمود قليلا قبل عمل القميص . يتم عمل القميص باتباع الخطوات التالية :-

- 1- إزالة طبقات البياض وبنظف السطح الخرساني جيدا .
- 2- يتم تنقيب جميع الأسطح يدوياً باستعمال الأجنة و المطرقة بطريقة لا تاتر علي سلامة العمود.
- 3- تزرع أشائر في البلاطات و القواعد لربط الكانات بقطر 10 او 8 ملم علي حسب تصميم القميص علي مسافات متباعدة يحددها المصنع كما هو مبين في الشكل (4.1).

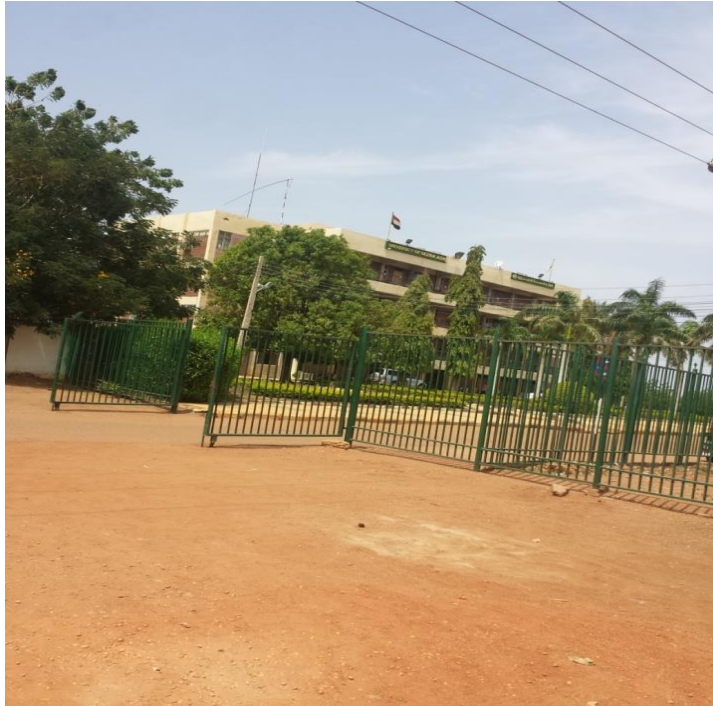
الشكل (3.4) المبنى الإداري.

بدأ العمل في تشييد هذا المبنى في النصف الثاني من ثمانينيات القرن الماضي (1985م) . لم يتم العثور على مخططات المبنى التنفيذية أو أي مستندات مكتوبة عن حالته بعد الاكتمال (- As Built Records) كما لا توجد مستندات صيانة دورية (Maintenance Record) للمبنى منذ إكتماله و حتى تاريخ حدوث المشكلة للاستفادة منها في تقييم حالة المبنى.

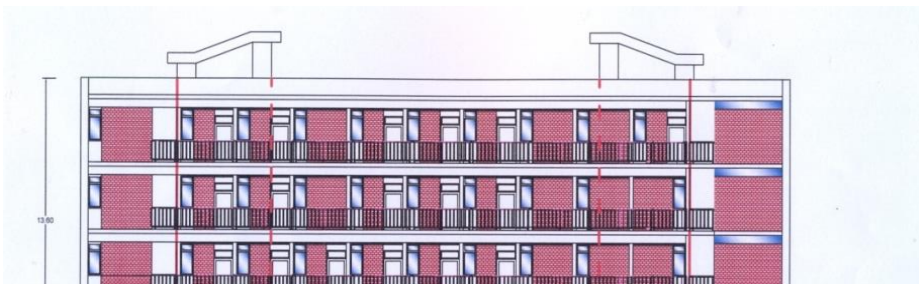
شكل (3.5) مخطط للمبنى من الخارج.

3. وحدتي الخدمات و توجد عند نهايات المبني من الجهة الشرقية و الغربية .

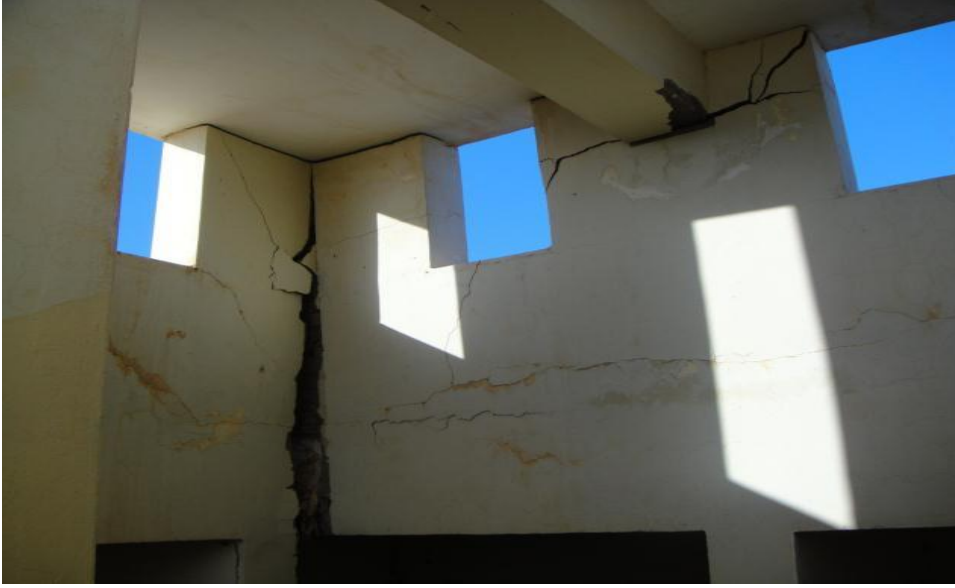
الشكل (3.7): يوضح تشابك المباني عند فواصل الحركة في سقفة الدرج الغربي.

في نهاية العام 2014 م حدثت حركة ظاهرة في وحدة الخدمات الغربية و يظهر ذلك بوضوح عند فاصل الحركة مع الوحدات الرئيسية و وحدة الدرج الغربية كما حصلت تصدعات و شروخ في مناطق التشابك في سقف الدرج عند الطابق العلوي و كذلك في بعض الحوائط و التصدعات كما في الأشكال من (3.7) الى (3.10) تمت إزالتها كمطلوبات سلامة. المبنى بصورة عامة بحالة جيدة (أعمدة - كمرات - بلاطات - حوائط) حيث لا توجد تصدعات أو شروخ عدا مناطق الفاصلة.

مما لا شك فيه إن الحركة الموجودة في الجزء الغربي من المبنى تُعزي لحركة غير متماثلة بين وحدة الخدمات الغربية مع وحدتي المبنى الرئيسي ووحدة الدرج . السبب الرئيسي لمثل هذه المشاكل هو تجمع الماء بكميات كبيرة في منطقة القواعد حيث تكون نفاذية التربة عالية مقارنة مع التربة الاصلية – Virgin Soil مما يؤدي الى الهبوط الصلد للقواعد Consolidation .Settlement

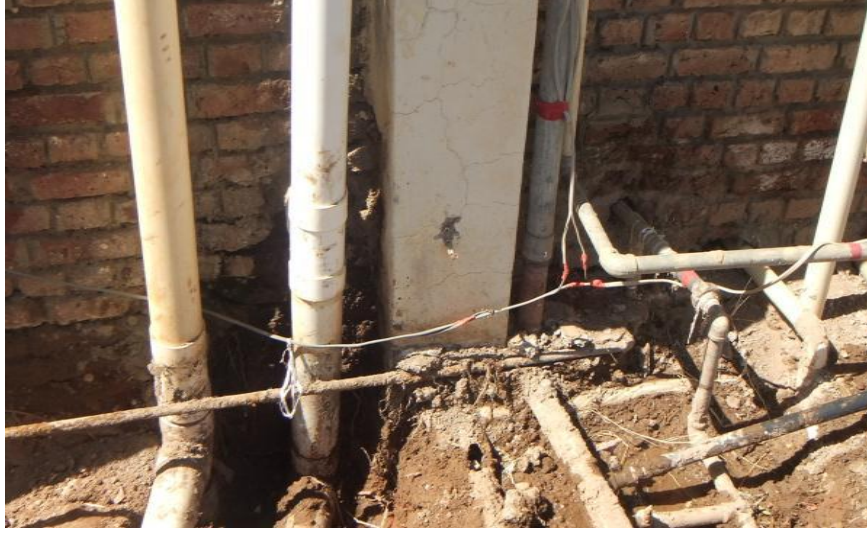
الشكل (3.12) توصيلات الصرف الصحي و المياه العذبة.

- تم حفر 5 نقاط إستكشافية في المواقع الموضحة في الشكل (3.11) و وجد الماء في 4 نقاط على عمق حوالي 1.5 م من سطح الأرض الجدول (3.1).
- البئر الموجودة في الناحية الشرقية وجدت مليئة بالماء لعمق 1.5 م من سقف البئر (سطح الأرض) مما يؤشر إلى أن بها كمية كبيرة من الرواسب و إمكانية تسرب الماء منها الى التربة المنقولة حولها و الى تحت المبنى كبير.
- وجد إن السببك تانك لا يعمل البتة و أن طريقة إستعماله (تنظيف + ملئ بالماء) لا تتم بصورة صحيحة مما أدى الى نقل الرواسب بكميات كبيرة للبئر و أن السببك تانك يستعمل كوعاء لتجميع الرواسب و لا يقوم بوظيفة التحليل و هذا الخطأ جاري في كل وحدات التخمر في الجامعة.
- توصيلات الصرف الصحي و ماء الشرب في الناحية الشرقية متهالكة ومخالفة للمواصفات القياسية Manhole shall be provided at change of direction or pipe size لهذه الأسباب يتم تسريب الماء من التوصيلات بكميات كبيرة كما في الشكل (17-4) .

1. عمل نظافة للبئر مع التقويس لعمق 30 سم في الرمل النظيفه وكذلك نظافة حوض التخثير من الرواسب جيداً وعمل فلتر عند مخرج حوض التخثير .
2. إزالة كل خطوط الصرف الصحي المسربة للمياه و إستبدالها بمواد جيدة و تركيبها بصورة صحيحة Manhole shall be provided at change of direction or pipe size بواسطة عمالة مدربه و إختبارها قبل إعادة تشغيلها .
3. توجد عدد 8 نوازل لصرف ماء المطر من السقف و هي عبارة عن ماسورة 4 بوصة أسبستوس مع وصلة (PVC). نوصي بمراجعة ميول السقف مع توفير Proper downspout Connection كما هو موضح في الشكل (3.14).

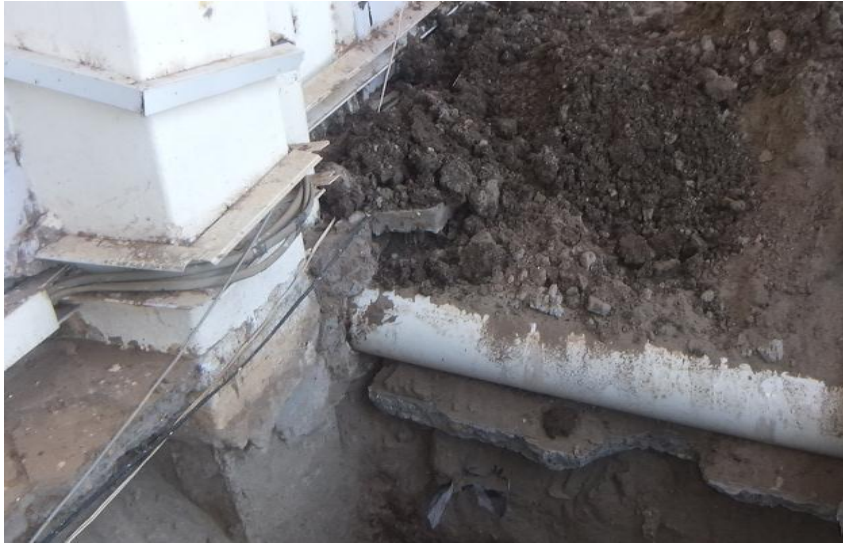
الشكل (3.13): توصيل مواسير نوازل تصريف السقف.

- توجد عدد 8 نوازل لصرف ماء المطر من السقف و هي عبارة عن ماسورة 4 بوصة أسبستوس مع وصلة (PVC) كما هو موضح في الأشكال (3.12) (3.13) والتي تمثل مصدر لتسريب الماء تحت المبنى حيث أن طريقة التوصيل مخالفة للمواصفات.

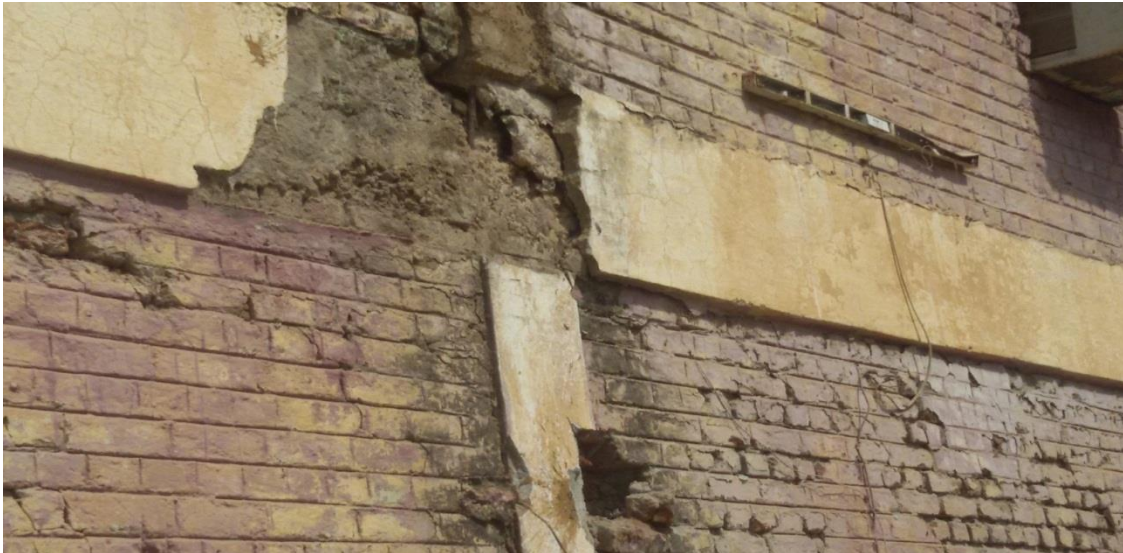
الشكل (4.3): تعشيش في العمود وصدأ لحديد تسليح العمود.

الشكل (4.3) يوضح التعشيش في خرسانة الوصلة بين العمود والكمرة و صدأ حديد التسليح ومن المرجح أن التعشيش يكون نتيجة استعمال خرسانة جافة أكثر من اللازم او نقص في الدمك نتيجة توقف الهزاز أو عدم استخدامه نهائياً.

- إزالة الخرسانة التالفة في العنصر الانشائي المراد صيانته .
 - صنفرة حديد التسليح لإزاله الصدأ باستخدام فرشاة سلك .
 - يدهن حديد التسليح بمادة ايبوكسية مانعة للصدأ .
 - تدهن الأجزاء الخرسانية أسفل الغطاء الخرساني المزال بمادة إيبوكسية ويراعي إعادة الغطاء الخرساني قبل تمام جفاف المادة المستخدمة .
 - إعداد فرم تتناسب مع شكل العضو الانشائي .
 - عمل خلطة خرسانية وبالمواصفات التالية :
- أ/ التأكد من التدرج السليم للركام ويجب أن يكون خالي من الاملاح .
- ب/ استعمال مياه صالحة ومناسبة سواء في الخلطة أو غسيل الركام ويحظر استخدام المياه الراكدة .
- ج/ الاهتمام بإجراء الاختبارات علي المواد المستخدمة .
- د/ استخدام اضافات مانعة للنفاذية .
- هـ/ اضافة الياف للخلطة الخرسانية لتزيد من تماسك الخرسانة .
- و/ عدم تاخير الصب بعد الخلط .
- وقد تم اتباع نفس الخطوات في الموقع لحل هذه المشكلة

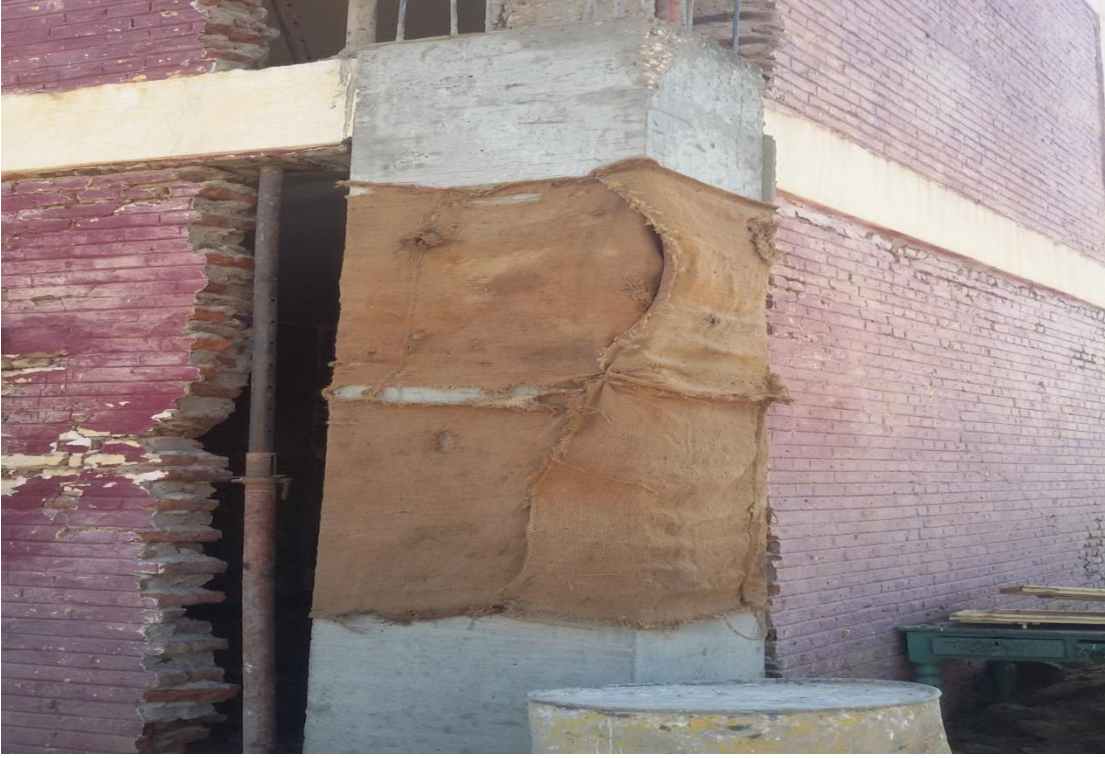
الشكل (4.5): معالجة العمود الركني.

يوضح الشكل (4.5) عمود ركني واضح من الشكل حدوث شرخ في منطقة التقاء العمود بالعارضة مع ظهور حديد تسليح العارضة بالقرب من العمود. مثل هذا النوع من المشاكل يرجع الي ضعف مقاومة الخرسانة أو صب العمود دون عمل عشائر لربطها مع العارضة وبالتالي حدوث انفصال بين العمود و العارضة .

- إزالة البياض تماما خاصة في منطقة الشرخ لتوضيح الرؤية ومعرفة عرض الشرخ ومكانه بالتحديد
- تكسير الخرسانة التالفة بواسطة المطرقة
- تنظيف المنطقة التي تم تكسيرها بواسطة جهاز ضغط الهواء
- زيادة مقطع العمود وزيادة حديد التسليح بعمل قميص
- عمل ثقوب للعمود مع نظافة الثقوب .
- تحقن مادة ايبوكسية داخل الثقوب ثم تزرع حديد التسليح في الثقب مهمة هذه السيخة ربط العمود القديم بالقميص الجديد
- اعداد الفرغ وتثبيتها
- يتم الصب بواسطة المضخة داخل الفرغ لصعوبة الصب يدويا .
