دراسة و تقويم نظام الصرف الصحي بالمدينة السكنية لسدى أعلى عطبرة وستيت Study and Evaluation of the Sewage System in the Residential City of the Upper Atbara and Setiete dams

ABSTRACT - The aim of this research is to study and evaluate the sewage system in the residential city of the Upper Atbara and Setiete dams, and to know its suitability and the extent to which design, environmental and health considerations are taken into account when choosing, designing, planning and implementing the sewage system, and to identify the problems facing the system and users and reduce the efficiency of the health system used in the residential city. The aim of the research is also to know the specifications of the sewage system according to the design and the reasons for not implementing the system as planned .The study relied on several sources to provide the necessary information, represented by references, previous studies and bodies related to the topic of research. The method used in this research is field research using measurement and observation. The research has been come after study and monitoring to the sewage system used, which is the analysis basins for sedimentation of solid and sus

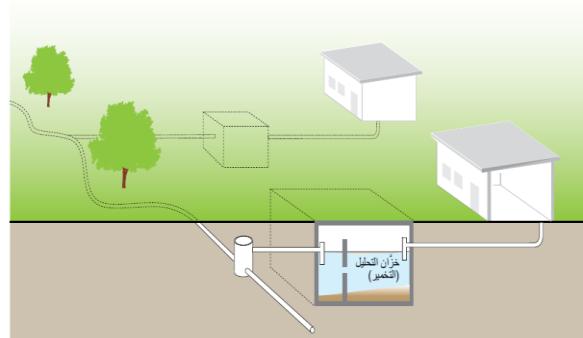
يتتصف هذا النظام باستخدام تقنية تعمل على المستوى المنزلي لإزالة وهضم المواد الصلبة المترسبة من المياه السوداء، موصولة بشبكة صرف صحي بسيطة أو شبكة صرف صحي خالية من المواد الصلبة لنقل التدفقات السائلة الخارجية إلى مرفق المعالجة (شبه) المركزية .تشمل مدخلات هذا النظام :البازار ، والبول ، ومياه الدفق ، ومياه تنظيف الشرح ، ومواد التنظيف الحادة ، والمياه الرمادية . هذا النظام مشابه للنظام (نظام معالجة المياه السوداء مع التصريف) حيث يتم نقل التدفقات السائلة الخارجية من خزانات التحليل (التخمير) أو المُفلعات اللاهوائية ذات الحواجز أو المرشحات اللاهوائية إلى مرفق المعالجة (شبه) المركزية عن طريق شبكة الصرف الصحي البسيطة أو شبكة الصرف الصحي الخالية من المواد الصلبة .

شكل رقم (2) نظام معالجة المياه السوداء مع نقل التدفقات السائلة [4]

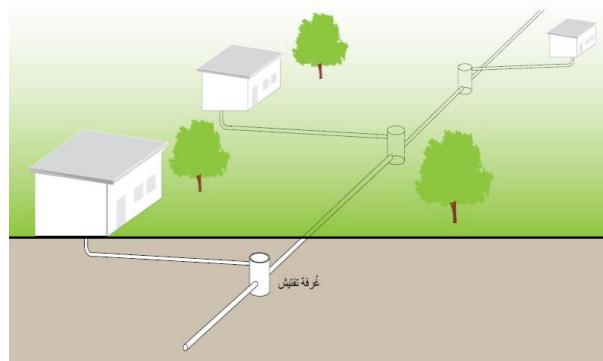
شكل رقم (3) شبكة الصرف الصحي البسيطة [4]
تم معالجة التدفقات السائلة الخارجة المنقولة إلى مرفق المعالجة باستخدام مزيجاً من تقنيات. اجريت العديد من الدراسات العلمية محلياً وعالمياً ومن هذه الدراسات:

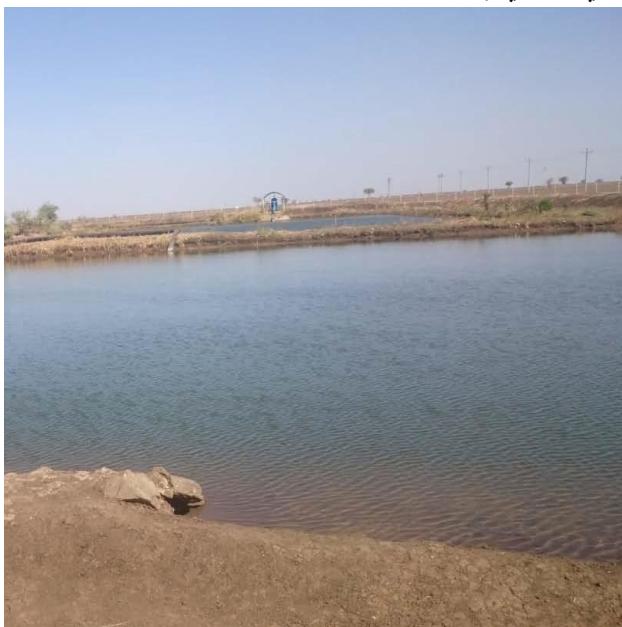
وهي محطة مياه عذبة تقع في الجزء الجنوبي للمدينة السكنية (شكل 4) وتبعد عنها مسافة 400 متر فقط انتاجية المحطة في اليوم 6600 متر مكعب ، وهي توفر مياه الشرب لقرى التهجير(القرية 1) تحتوى المحطة على حوضين للترسيب الابتدائي وهي عبارة عن حفائر كبيرة ثم تضخ المياه بعد ذلك بواسطة طلمبتين للضغط المنخفض إلى اسطوانة للترشيح ، ثم حوض ترسيب ثانوي ثم تضخ بعد ذلك إلى الخزان الرئيس الأرضي والذي يسع 1200 متر مكعب ، ومنه تضخ المياه إلى القرية 1 بواسطة طلمبات الضغط العالي ، أما بالنسبة للمدينة السكنية فيوجد هناك طلمبتين آخريين للسحب من الخزان وتوفير المياه لها . ويتم نقل المياه بواسطة خط بقطر 4 بوصة حتى المدينة . بعد دخول المياه إلى المدينة السكنية من الناحية الجنوبية من ناحية محطة المنيره يتم ضخ المياه إلى صهريجان الاول ارضي والآخر مرتفع بستة 15 متراً مكعب لكل واحد فيما ومن ثم يتم ضخ المياه إلى شبكة مياه المدينة السكنية .

شكل رقم (4) يوضح احواض الترسيب الابتدائي لمحطة المنيره
الوضع الحالى للصرف الصحى في المدينة السكنية :

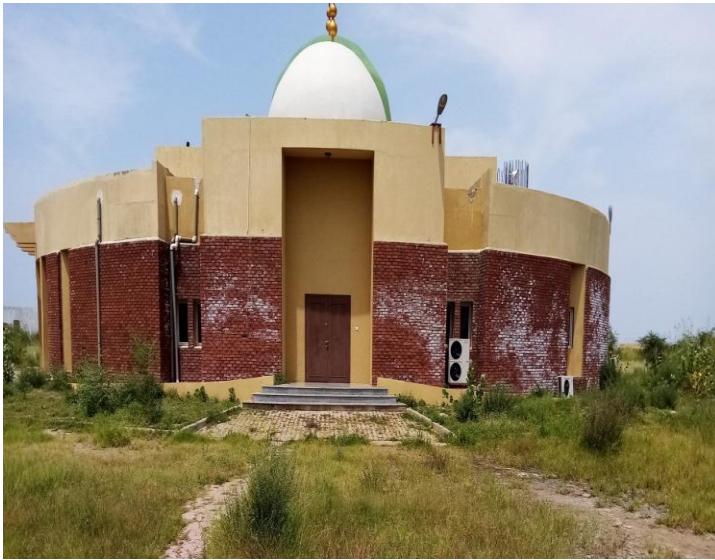
ه / المياه المتسربة من المصاص أثرت على الحوائط الخارجية للبني .
و / إمتلاء غرف التقنيش

شكل رقم (6) تأثير المياه المتسربة من المصاص على حوائط المسجد (التأثير على شكل املاح) ويقل التأثير كلما أبتعد الحائط عن المصاص

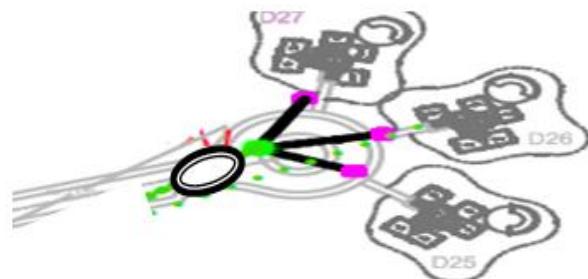
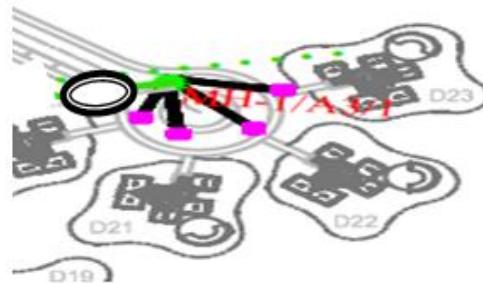
(المصاصات) وطفح في احواض التخزين كما نتج انها ايضاً روائح كريبيه لذلك يتم شفط الاحواض بصورة دائمة للتخلص من الفضلات . أثرت التربة الموجودة في المنطقة (تربة القطن السوداء - black cotton soil) والتي تتمييز بخصائص الارتفاع اثناء هطول الأمطار والانكماش خلال فصل الصيف أيضاً على خطوط الصرف خارج المبني وذلك نتيجة لهبوط المبني وتكسير مواسير الصرف الخارجية منها ، وحتى مواسير المياه نجدها تكسرت . يوجد عدد 12 مصب للصرف موزع على كل المدينة ، بعض احواض التخزين موضوعة في أماكنها الصحيحة حسب التصميم (تصميم شركة خطيب وعلمي) وبعضها الآخر موضوع في أماكن أخرى غير موجودة في التصميم (شكل 5) .

شكل رقم (5) الوضع الحالي للصرف الصحي في المدينة السكنية من المبني التي تأثرت بالصرف الصحي مبني المسجد والفلل مبني المسجد :

1. ضرورة الاسراع بإضافة السعة التحليلية المطلوب إضافتها لأنها السبب الاساسي في إنهيار نظام الصرف الصحي
 2. الإسراع في تشييد شبكة الصرف الصحي بجميع أجزائها حسب التصميم المعد بواسطة شركة خطيب وعلمي (الشركة المصممة للمدينة السكنية).

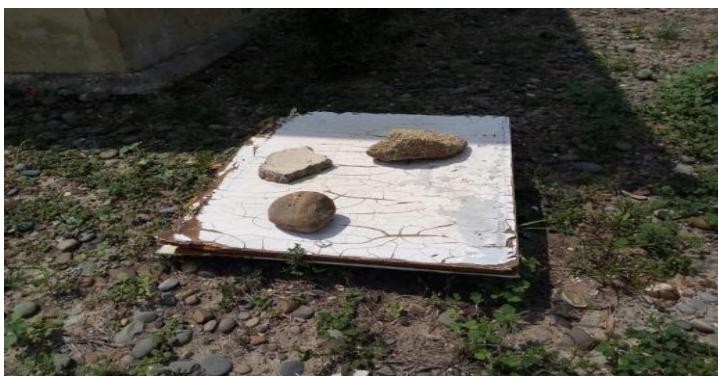
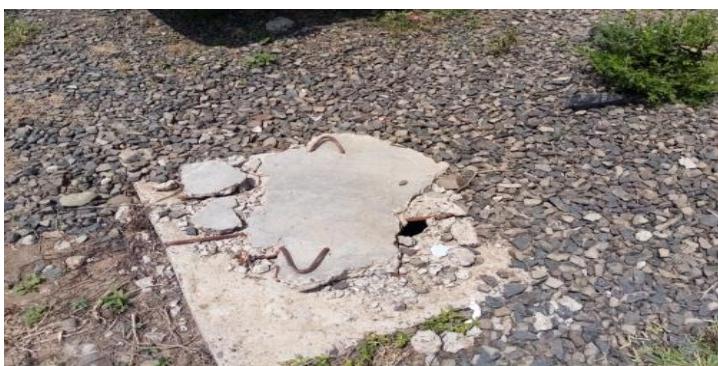
شكل رقم (8) يوضح ان أغطية غرف التفتيش غير مناسبة

ب / أغطية غرف التفتيش غير مناسبة وبعضها مكسوف
ج / تلوث المياه السطحية نتيجة لتسرب مياه الصرف من
المصاصات وذلك لتشريع التربة بمياه الصرف
د / نمو النباتات بغزاره حول حوض التحليل نتيجة للمياه المتسربة
مما يؤدي الي صعوبة عملية الشفط والصانة .
ه / المياه المتسربة من المصاصات أثرت علي الحوائط الخارجية
لبعض المباني .

5. ضرورة الاسراع والاهتمام بتنعيمية أحواض التحليل وغرف التقنيش
6. نظافة مناطق أحواض التحليل من الأعشاب و النباتات بصورة جذرية لتسهيل عملية الصيانة الدورية
7. الاهتمام بالصيانة الدوريه لكافة أجزاء نظام الصرف وعمل برنامج زمني واضح وثابت للصيانة
8. توفير فريق عمل متكامل من الفنيين والعمال المهرة لمتابعة صيانة شبكة الصرف الصحي بجميع أجزاءها .
9. الاسراع في مراجعة الصرف السطحي بالمدينة السكنية لتجنب مزيد من المشاكل التي يمكن عن تظهر مستقبلاً بسبب الوضع الراهن .
10. تنقيف ساكنى المدينة السكنية ونشر الوعي بكيفية الاستخدام الصحيح لدورات المياه والاجهزه الصحية .

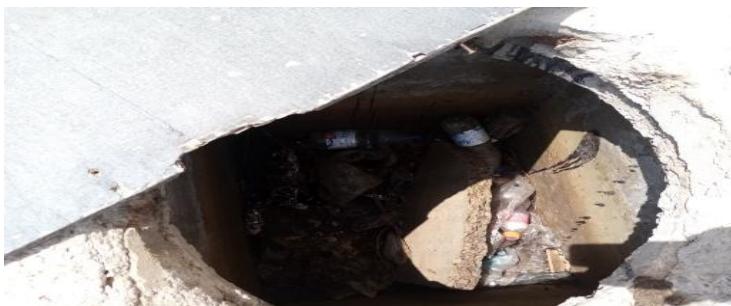
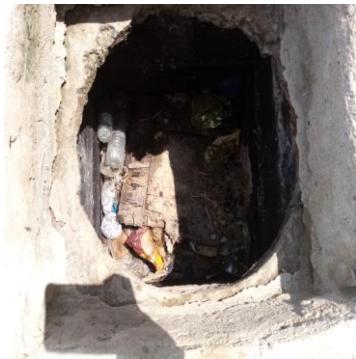
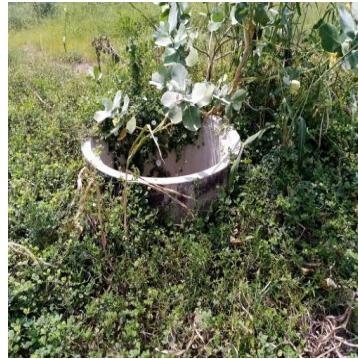
شكل رقم (9) يوضح بعض غرف التفتيش ممتلئة بالاوساخ والنباتات

و / أحواض التحليل مكسوفة ومن دون أغطية
ز / تراكم النباتات والانقاض علي بعض غرف التفتيش

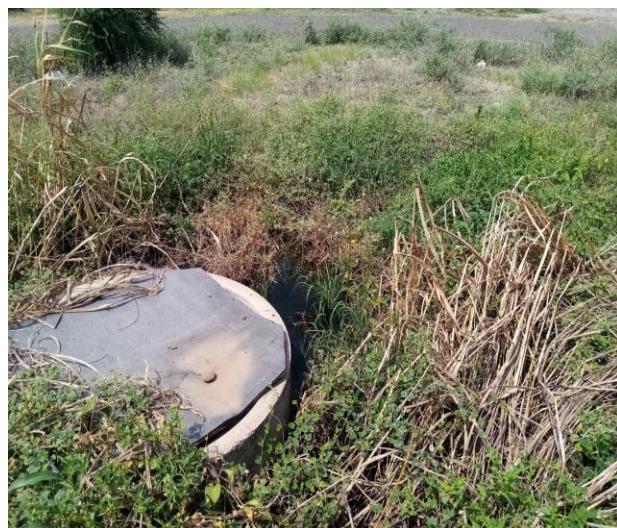
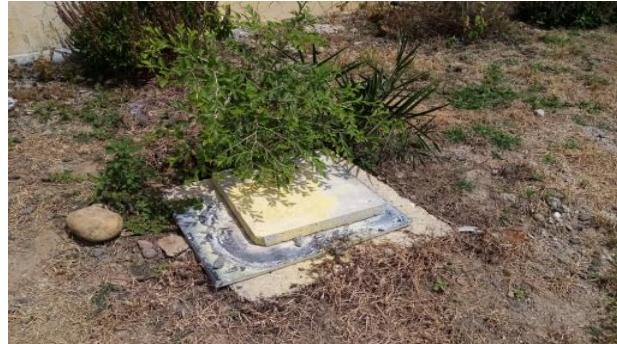
مشاكل الصرف الصحي في الفلل (شكل 7 - 9) وهي :
أ / إمتلاء غرف التفتيش وأحواض التحليل وانبعاث الروائح
الكريهه منها

شكل رقم (7) تسرب مياه الصرف من المصاصات ونمو النباتات حول حوض التحليل

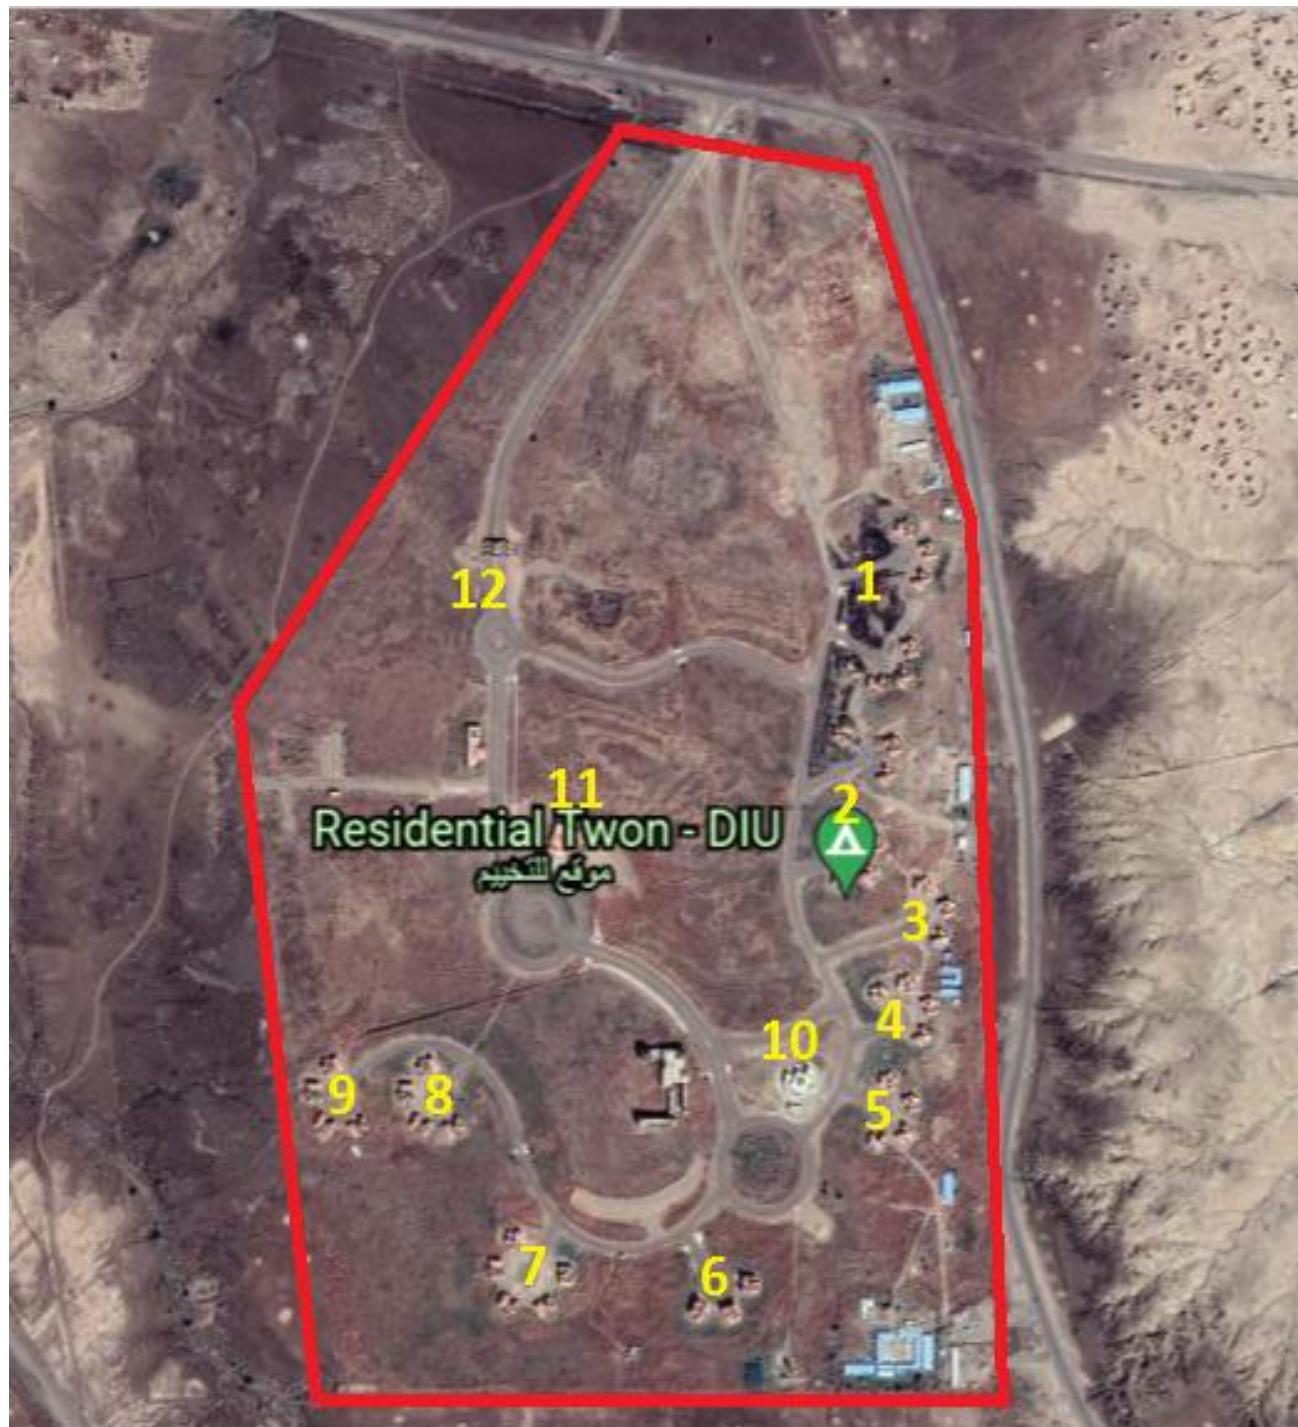
في أماكن أخرى غير موجوده في التصميم كما موضح في الشكل 9 والجدول 1.

وحدات المعالجة بالمدينة السكنية :
توجد حوالي 12 وحدة معالجة للصرف موزعة على كل المدينة ، بعض وحدات المعالجة موضوعة في أماكنها الصحيحة حسب التصميم (تصميم شركة خطيب وعلمي) وبعضها الآخر موضوع

شكل رقم (10) يوضح توزيع وحدات المعالجة في المدينة السكنية

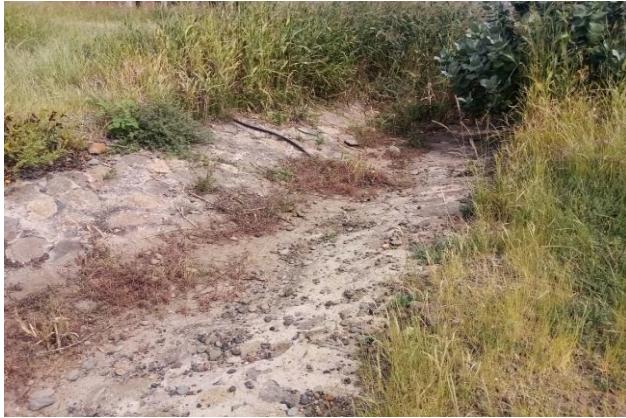
شكل رقم (13) يوضح جزء من شبكة التصريف العمومية

شبكة التصريف العمومية :
تم استخدام نظام المصارف المكشوفة بحفر خنادق ورصفها بالحجر لتصريف مياه الامطار . بحيث يتم تجميع هذه المياه من جميع أنحاء المدينة بواسطة هذه الخنادق ومن ثم تصريفها الى المجاري المائية المحيطة بالمدينة والتي في النهاية تصب في نهرى عطبرة وستيت .
المشاكل التي تواجه شبكة التصريف العمومية (شكل 13 - 15)

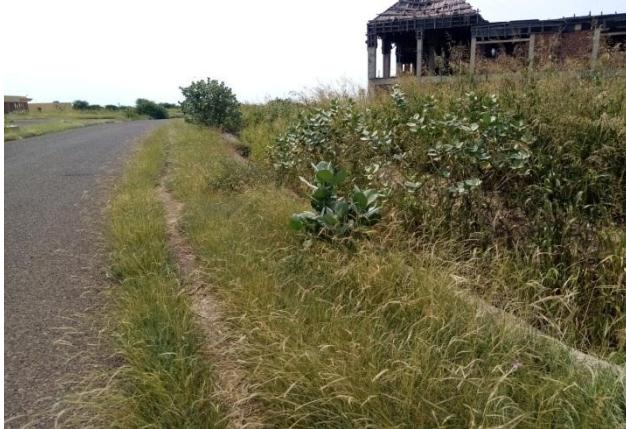
- 1 / نمو الأعشاب و النباتات فيها
- 2 / تراكم المياه في بعض أجزاء الشبكة
- 3 / عدم تغطيتها لجميع أنحاء المدينة

شكل رقم (14) يوضح نمو النباتات والأعشاب على مجرى التصريف العمومي

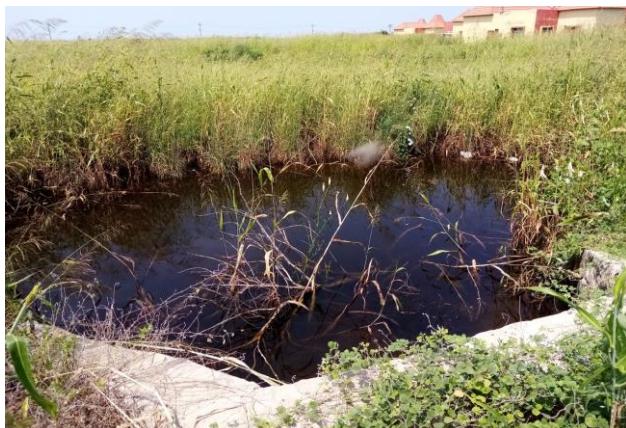
شكل رقم (15) يوضح تراكم المياه في بعض أجزاء مجرى التصريف العمومي

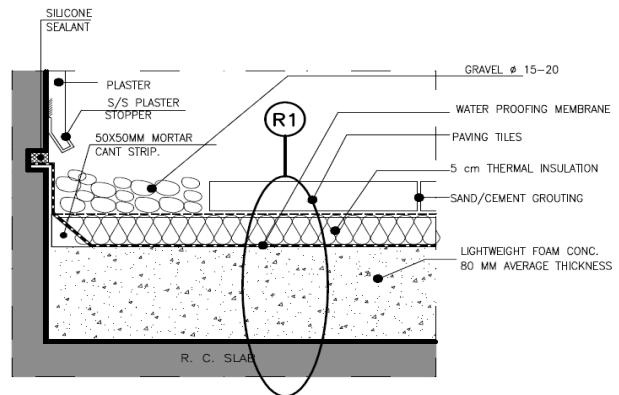
تم تنفيذ مجموعة من خيارات تكنولوجيا تصريف مياه الامطار من سطح المباني (شكل 11) وذلك لتجنب تراكم هذه المياه الذي يحدث اتلافا في المبني . ويلاحظ في هذه الخيارات تم مراعاة بيئة المنطقة وكثافة مطر الامطار فيها لذلك نجد أنه قد تم تنفيذ الأسقف المائلة المغطاة بالقرميد والاسقف المستوية بعمل مبول مناسب لها وإستخدام أعمدة صرف المطر والجرجوري لصرف المياه والتخلص منها بأقصى سرعة .

شكل رقم (11) يوضح طبقات معالجة الاسطح المستوية لمياه الامطار المشاكل التي تعاني منها المبني بسبب نظام الصرف المستخدم
شكل رقم (12) :

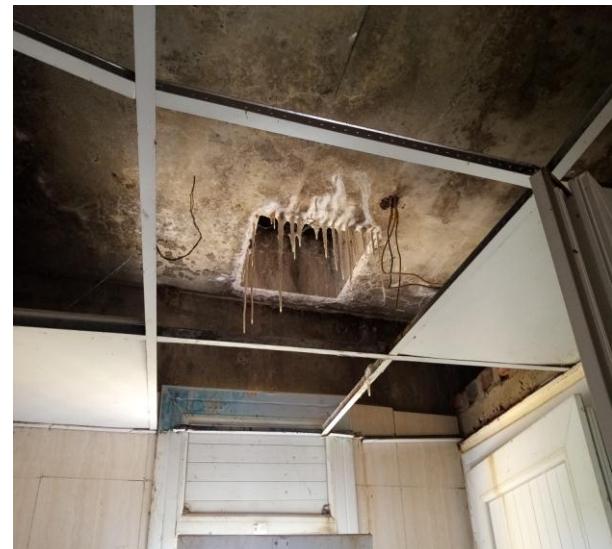
- أ/ تسرب المياه الى داخل المبني
- ب/ تشقق النقاشة و الحوائط الخارجية للمبني
- ج/ تشقق حوائط التجليد للمبني
- د/ انهيار الاسقف المستعارة الداخلية
- ه/ ظهور الطحالب والعنف على الاسقف المستعارة و الحوائط
- و/ نمو الطحالب على الحوائط الداخلية

شكل رقم (12) يوضح الترببات المالحية على السقف الخرساني
